Nr zlecenia DEKRA: PKOL(W)/LODZ/95545/26/10/12  
 Nr zlecenia/szkody: 21/044246  
 Data zlecenia: 12-10-2026

**DEKRA Polska - Centrala**  
 02-673 Warszawa, ul. Konstruktorska 12A

| Model | X7 [G07] 18-22 |
| Typ/wersja | X7 M50i sport-aut |

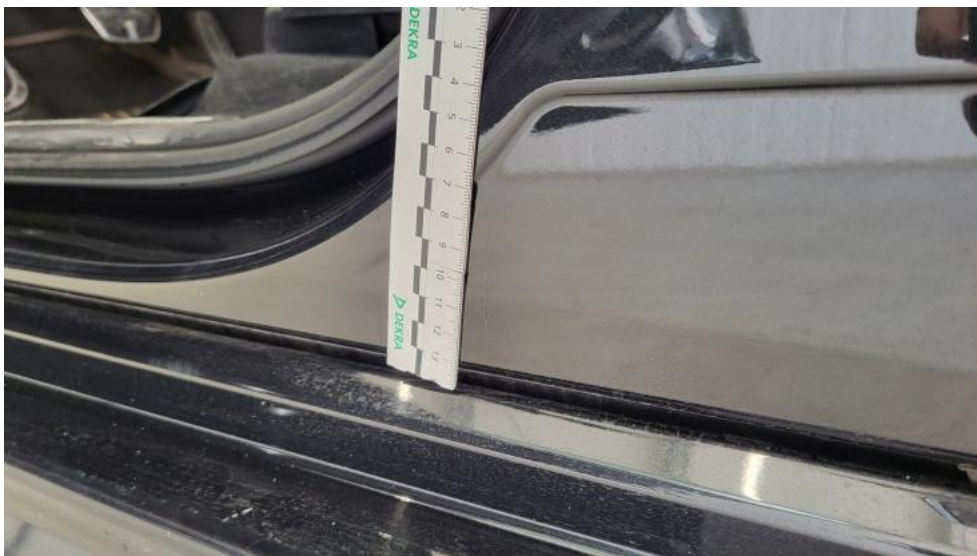
**Fot. 85.**  
Próg L - Rysa/odprysk 2
