Nr zlecenia DEKRA: PKOL(W)/LODZ/12023/26/02/13
Nr zlecenia/szkody: 23/030314
Data zlecenia: 13-02-2026

PKO Leasing SA
Świętokrzyska 36
00-116 Warszawa

Dane pojazdu

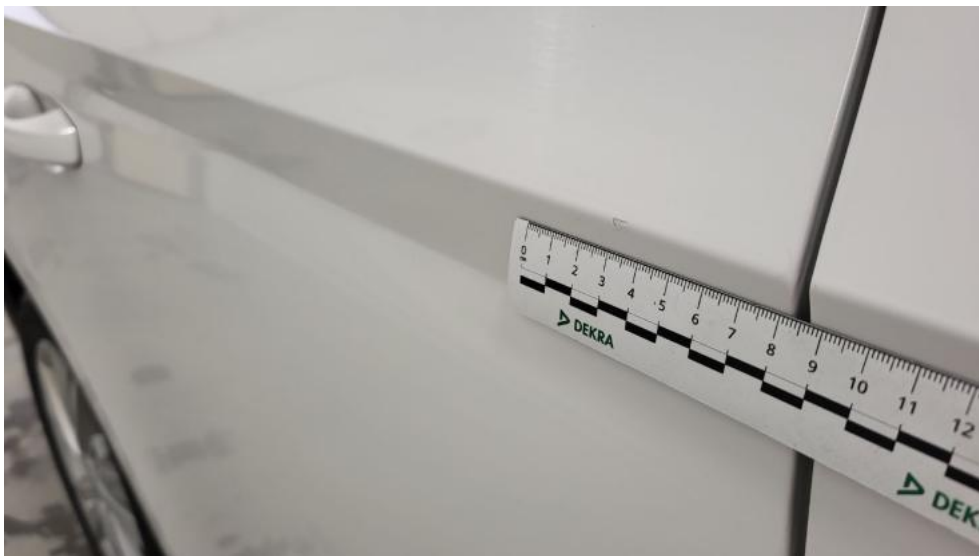
Fot. 47.
Drzwi tylne P - Rysa/odprysk 1

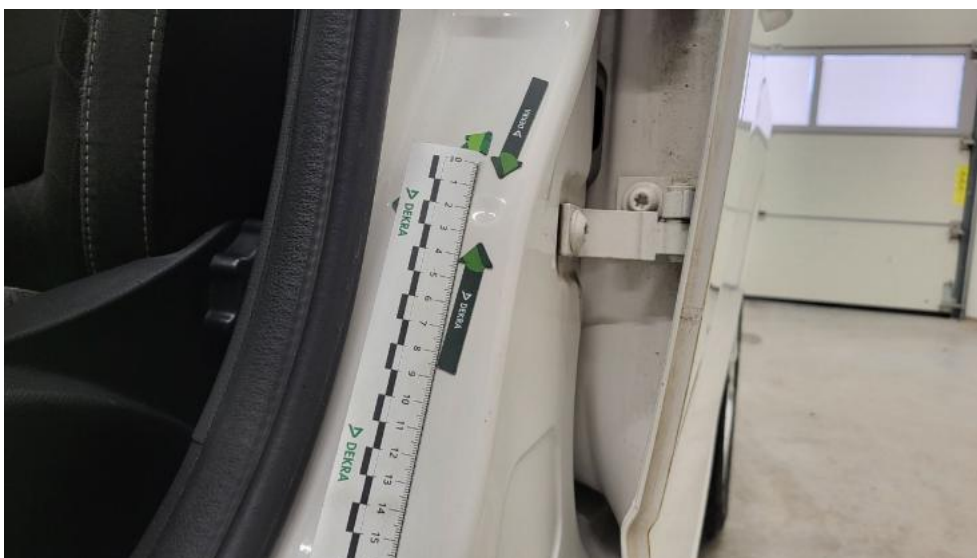
Fot. 72.
Słupek środkowy L - Wgniecenie/odkształcenie 1

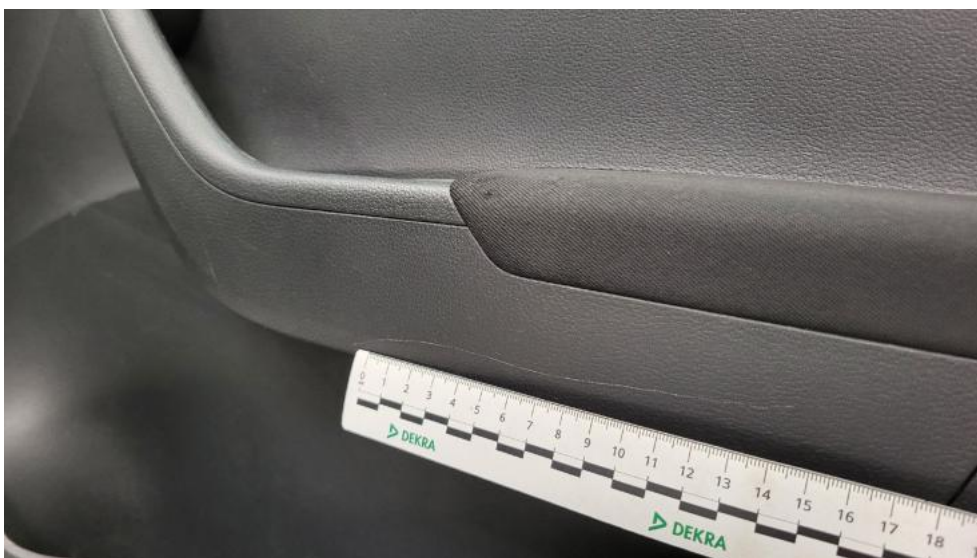
Fot. 80.
Uchwyt drzwi prze P - Rysa/odprysk 1
