Nr zlecenia DEKRA: PKOL(W)/LODZ/27279/26/03/26
Nr zlecenia/szkody: 21/020852
Data zlecenia: 26-03-2026

PKO Leasing SA
Świętokrzyska 36
00-116 Warszawa

Grupa obiektów (Eurotax)	samochody osobowe
Kod EC (Eurotax)	0135361
Producent	BMW
Model	Seria 4 Gran Coupe [F36] 17-21
Typ/wersja	440i GPF xDrive M Sport sport-aut
Rodzaj nadwozia	hatchback
Liczba drzwi/liczba miejsc	5/5
Masa własna [kg]	1695
Dopuszczalna masa całkowita [kg]	2245
Rozstaw osi 1/2	2810
Rodzaj silnika	z zapłonem iskrowym
Układ oczyszczana spalin	GPF
Pojemność silnika [ccm]	2998
Moc silnika [KM/kW]	326/240
Skrzynia biegów	automatyczna
Nr rejestracyjny	WU2758M
VIN	WBA4J71080CH27438
Data 1. rejestracji	12-05-2021
Data nast. bad. techn.	12-05-2026
Rok produkcji	2021
Stan licznika [km]	100 111 (odczytany)
Kolor nadwozia/rodzaj powłoki	niebieski/2-warstwowy metalizowany

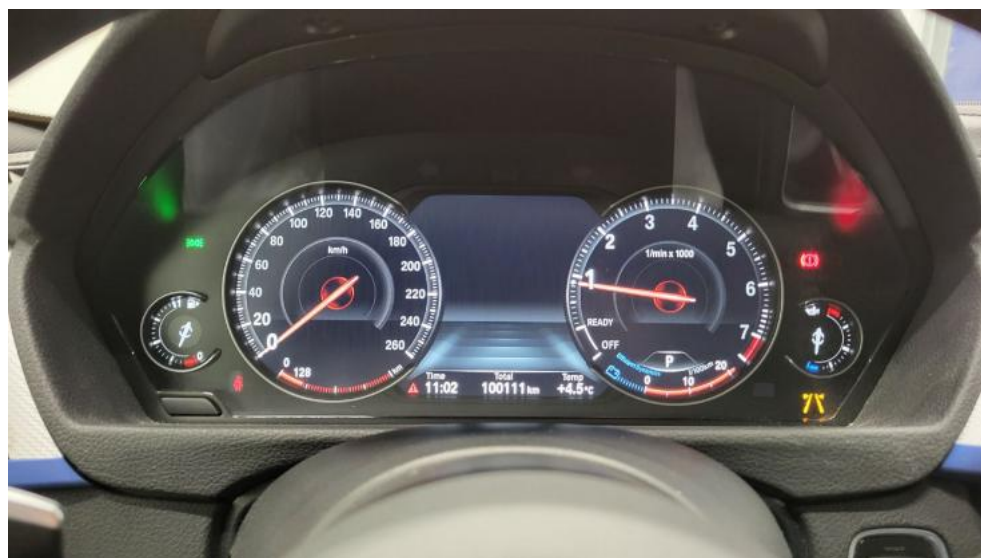
Informacja okładziny hamulcowe wymagają wymiany od 11000km. Informacja brak wspomaganie parkowania. Awaria auto PDC. Wymagana wymiana oleju silnikowego od 3600km. Rysy na samochodzie. Odpryski na szybie czołowej. Widoczne wady lakiernicze. Zalecana weryfikacja zakresu uszkodzeń przód.

Fot. 24.
Zestaw wskaźników - przebieg
