Nr zlecenia DEKRA: PKOL(W)/LODZ/29122/26/04/01
Nr zlecenia/szkody: 23/007802
Data zlecenia: 01-04-2026

Dane pojazdu

Grupa obiektów (Eurotax)	samochody osobowe
Kod EC (Eurotax)	0154158
Producent	AUDI
Model	A8 [4N] 21-
Typ/wersja	A8 50 TDI mHEV Quattro Tiptr.
Rodzaj nadwozia	sedan
Liczba drzwi/liczba miejsc	4/5
Masa własna [kg]	2160
Dopuszczalna masa całkowita [kg]	2710
Rozstaw osi 1/2	2998
Rodzaj silnika	z zapłonem samoczynnym
Układ oczyszczana spalin	KSC
Pojemność silnika [ccm]	2967
Moc silnika [KM/kW]	286/210
Skrzynia biegów	automatyczna
Nr rejestracyjny	GA874KG
VIN	WAUZZZF82NN000894
Data 1. rejestracji	27-06-2022
Data nast. bad. techn.	24-02-2027
Rok produkcji	2022
Stan licznika [km]	174 060 (odczytany)
Kolor nadwozia/rodzaj powłoki	czarny/2-warstwowy metalizowany

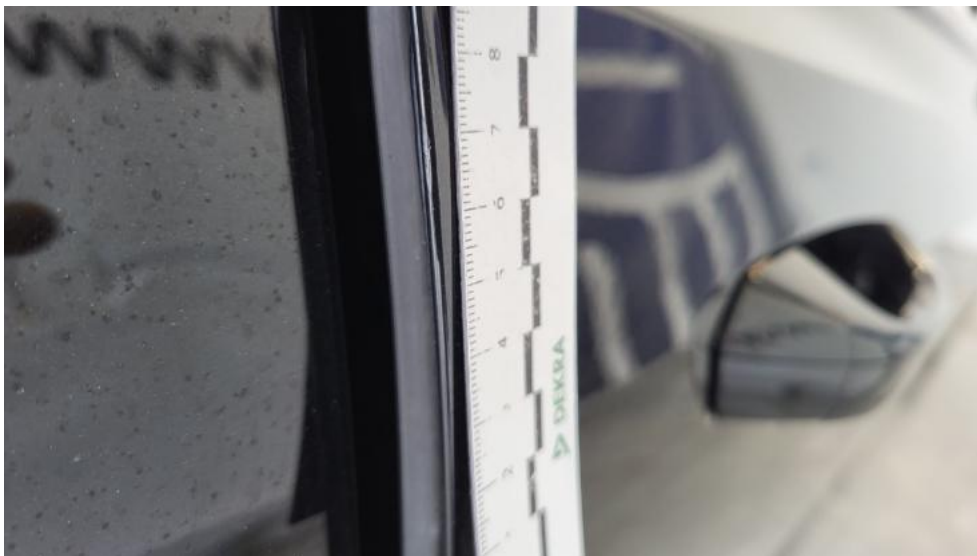
Fot. 57.
Drzwi tylne P - Rysa/odprysk 1
