DEKRA's commission No. : PKOL(W)/LODZ/23499/26/03/17  
commission/ damage No. : 23/006017  
Date of commission: 17-03-2026

**Vehicle data**

Measurement of thickness of the vehicle lacquer coating

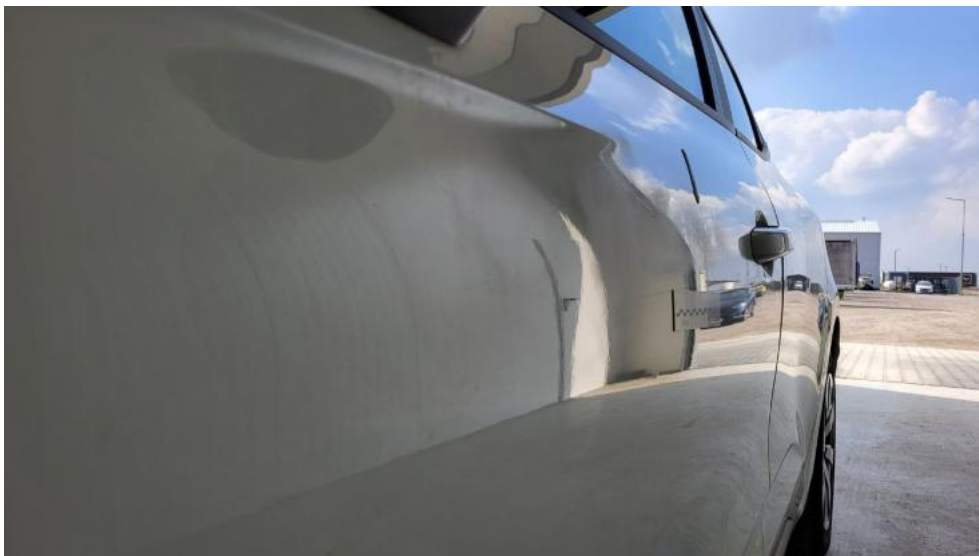
**Photo 69.**  
Drzwi przed L - Inne 1

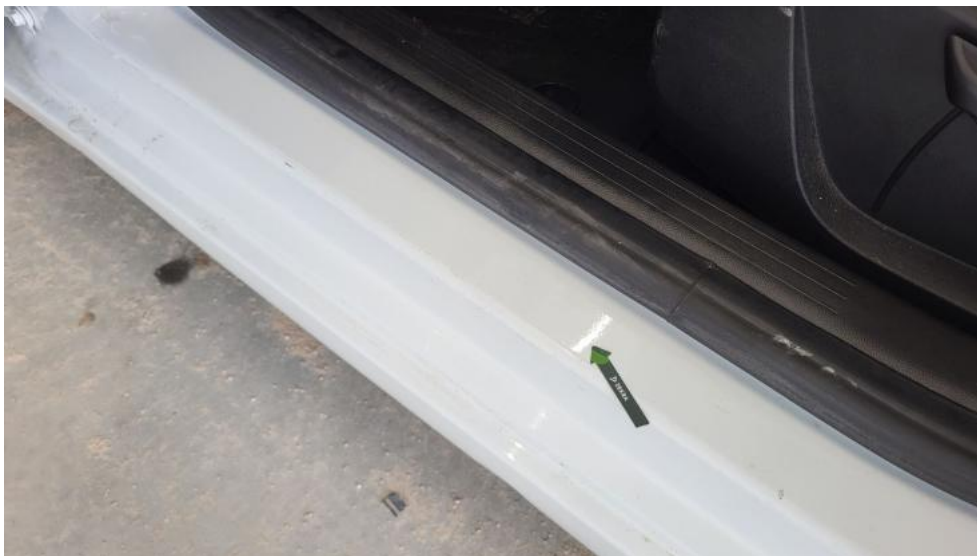
**Photo 73.**  
Próg L - Wgniecenie/odkształcenie 1
