Nr zlecenia DEKRA: PKOL(W)/LODZ/34158/26/04/20
Nr zlecenia/szkody: 21/048846
Data zlecenia: 20-04-2026

Dane pojazdu

Opis stanu technicznego**NADWOZIE/Elementy karoserii****Stan techniczny nadwozia (szkielet).**

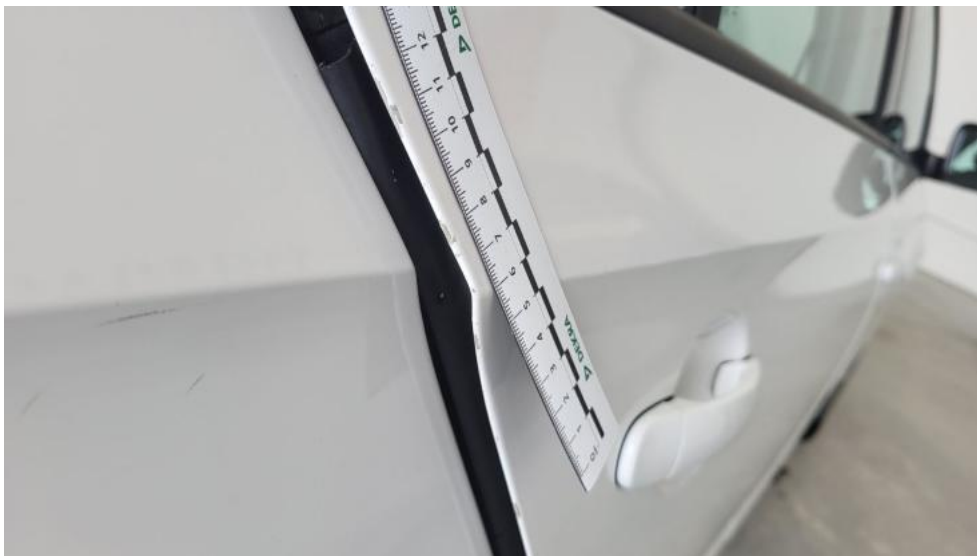
Fot. 55.
Drzwi tylne P - Rysa/odprysk 1

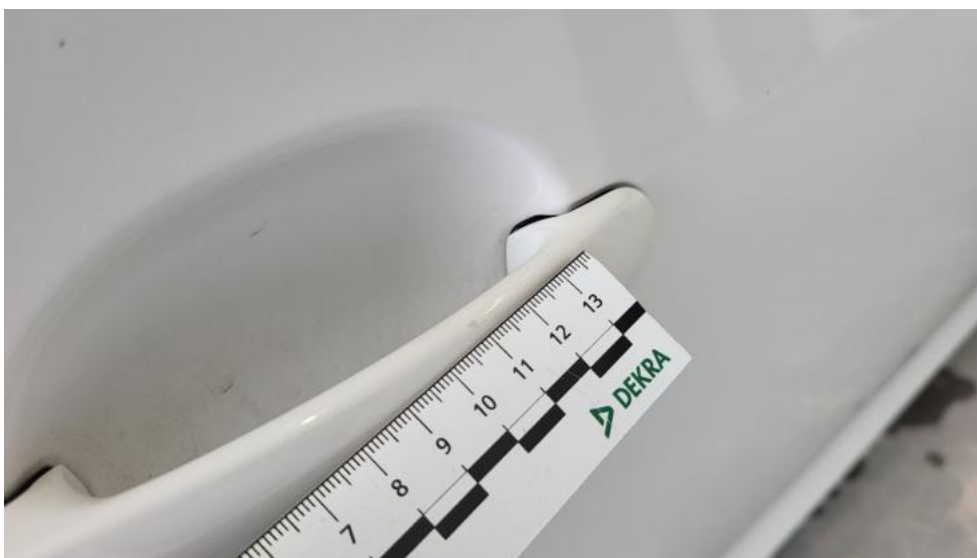
Fot. 56.
Klamka drzwi prz P - Rysa/odprysk 1

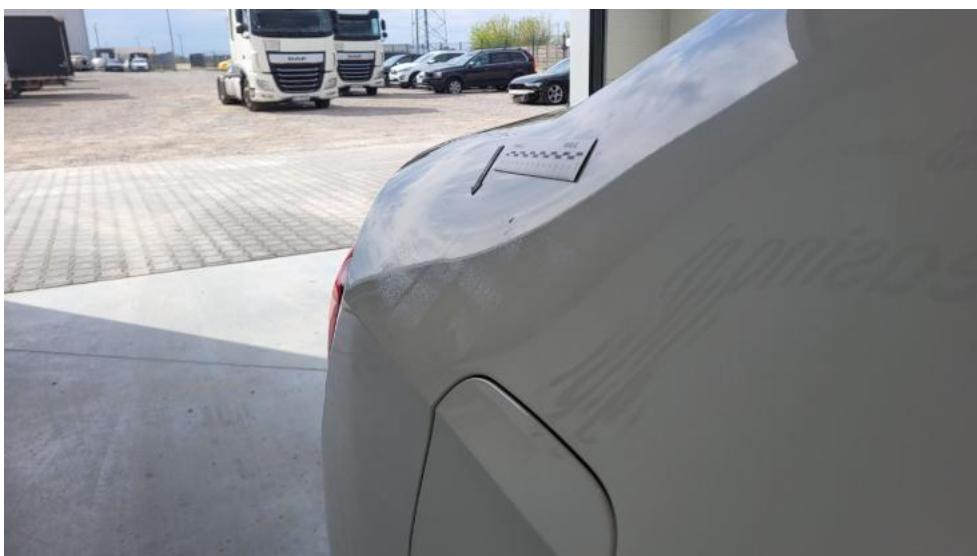
Fot. 66.
Błotnik tylny P / Ściana boczna P - Inne 1

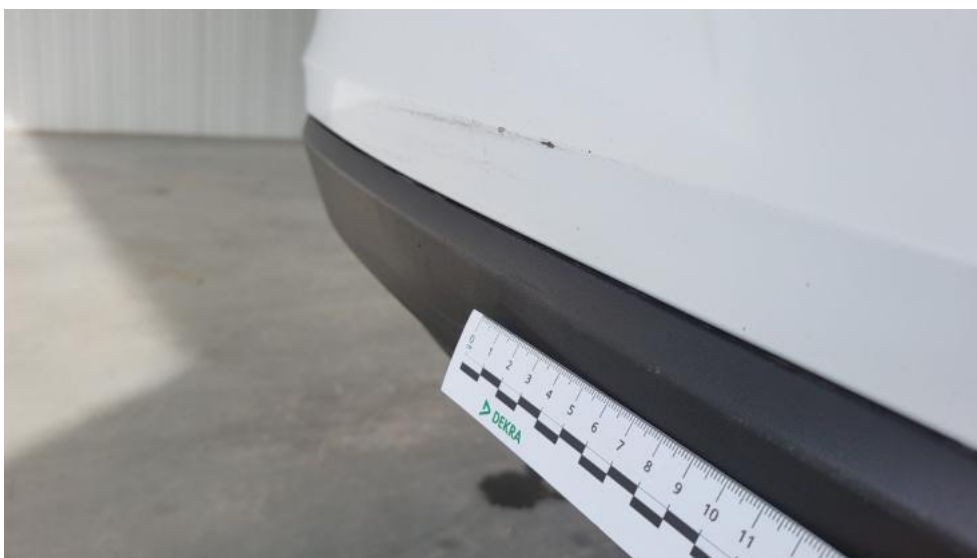
Fot. 78.
Zderzak tylny cz dolna - Wgniecenie/odkształcenie 2

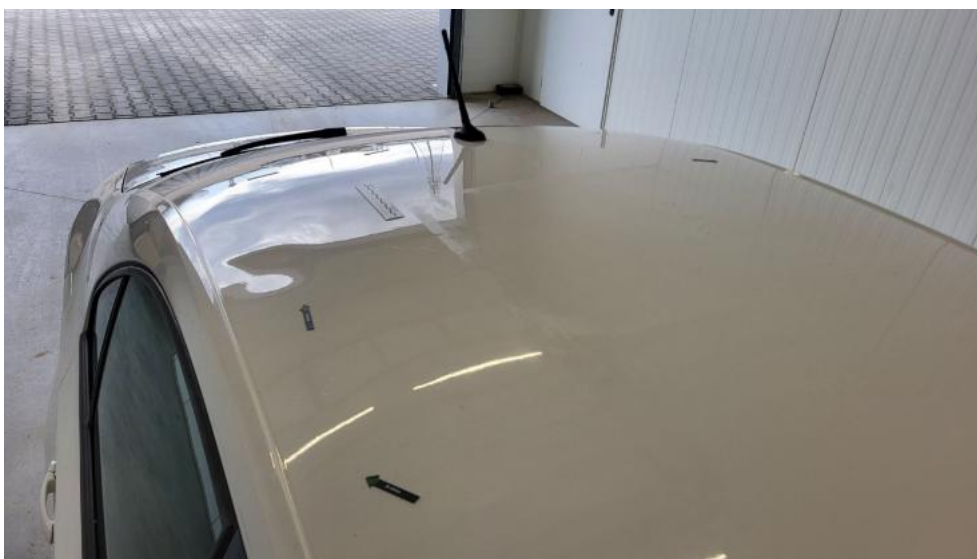
Fot. 79.
Dach - Wgniecenie/odkształcenie 1

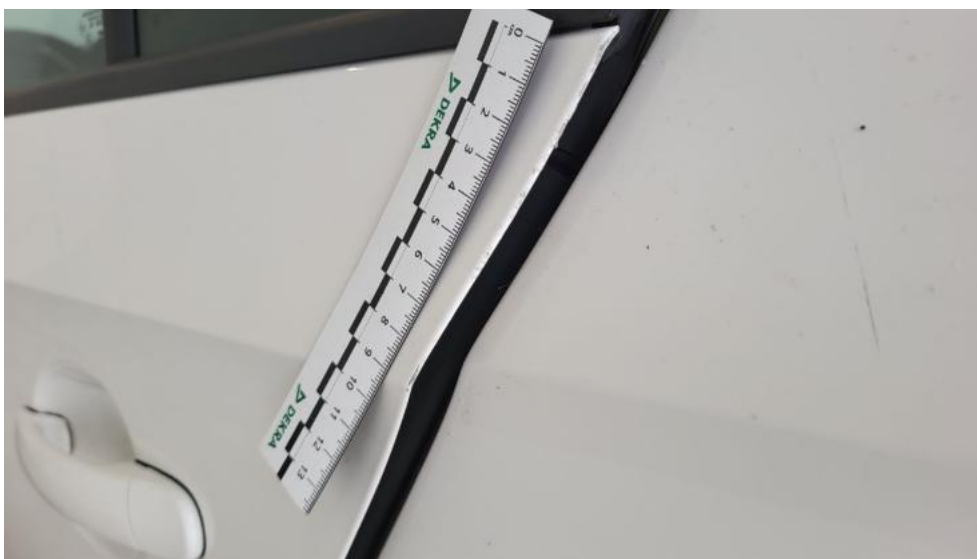
Fot. 85.
Drzwi tylne L - Rysa/odprysk 1

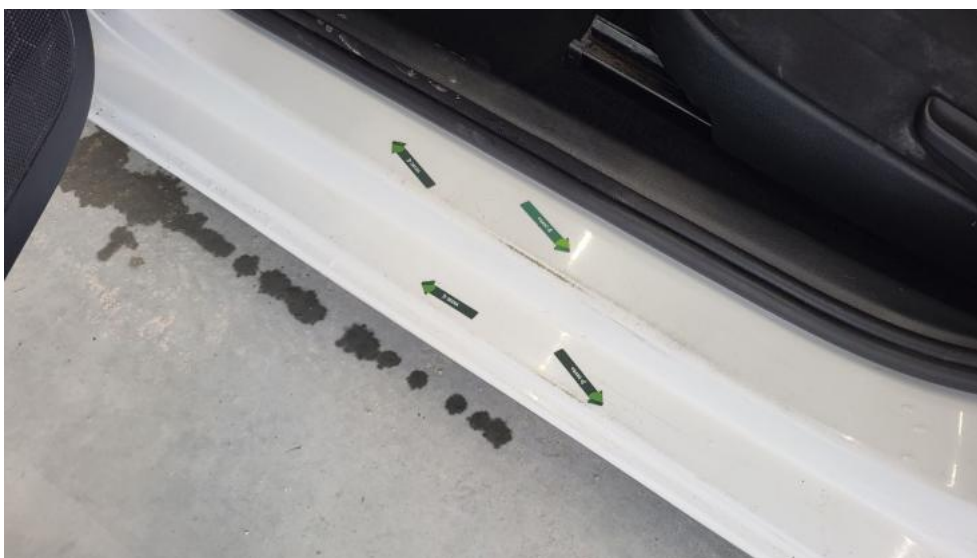
Fot. 90.
Próg L - Wgniecenie/odkształcenie 2
