Nr zlecenia DEKRA: PKOL(W)/LODZ/32842/26/04/15  
Nr zlecenia/szkody: 24/042743  
Data zlecenia: 15-04-2026

**Dane pojazdu**

Grupa obiektów (Eurotax)	sam. osobowe
Kod EC (Eurotax)	0000001
Producent	RENAULT
Model	Megane IV Grandtour dCi MR`16 E6
Typ	Limited
Rodzaj nadwozia	kombi
Liczba drzwi/liczba miejsc	5/5
Masa własna [kg]	1411
Dopuszczalna masa całkowita [kg]	1943
Rodzaj silnika	zapłon samoczynny
Norma czystości spalin	EURO 6
Pojemność silnika [ccm]	1451
Moc silnika [KM/kW]	110/81
Skrzynia biegów	automatyczna
Nr rejestracyjny	NO649CP
VIN	VF1RFB00861014196
Data 1. rejestracji	31-07-2018
Rok produkcji	2018 (rok produkcji został zweryfikowany z zewnętrzną bazą danych)
Stan licznika [km]	275 270 (odczytany)
Kolor nadwozia/rodzaj powłoki	czarny/metalic

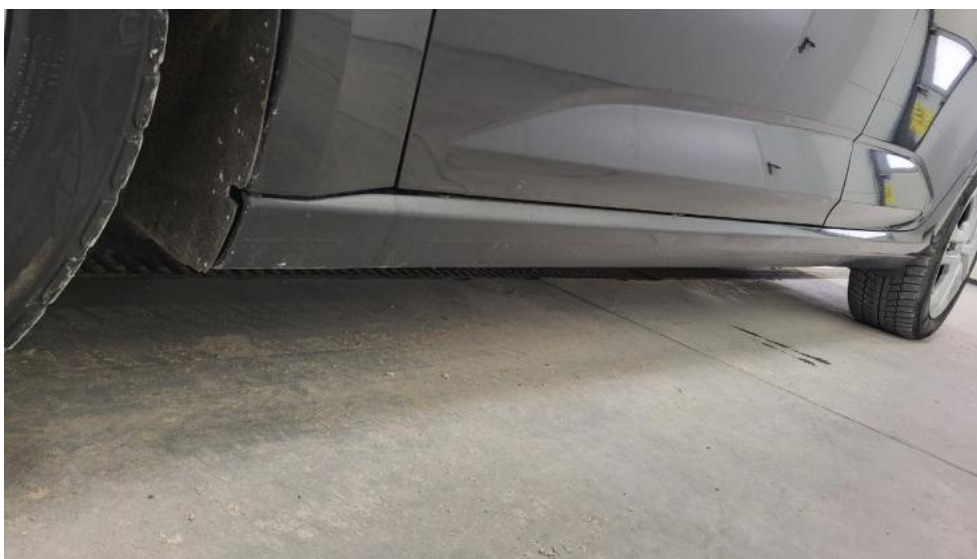
**Fot. 11.**  
Próg lewy (widok od przodu)

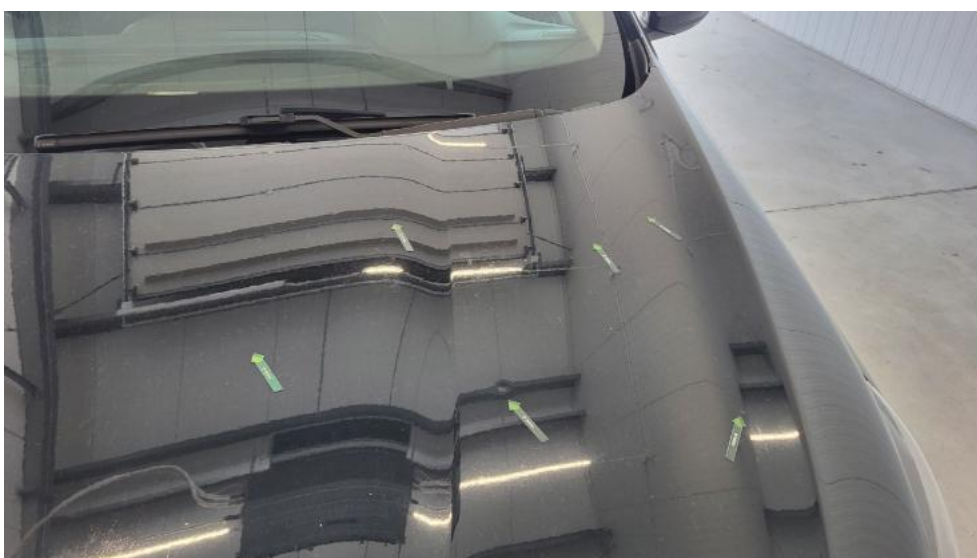
**Fot. 40.**  
Pokrywa komory silnika - Wgniecenie/odkształcenie 2

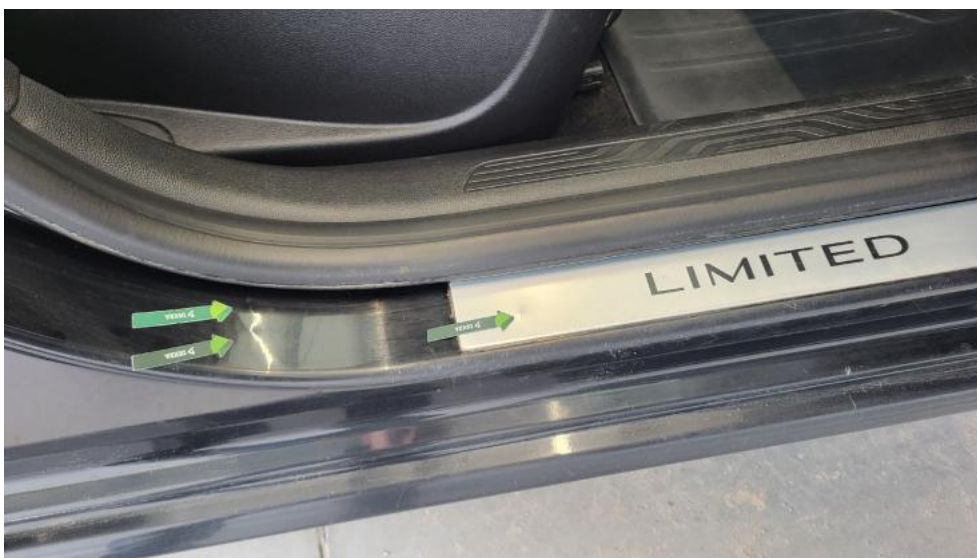
**Fot. 56.**  
Próg P - Wgniecenie/odkształcenie 1

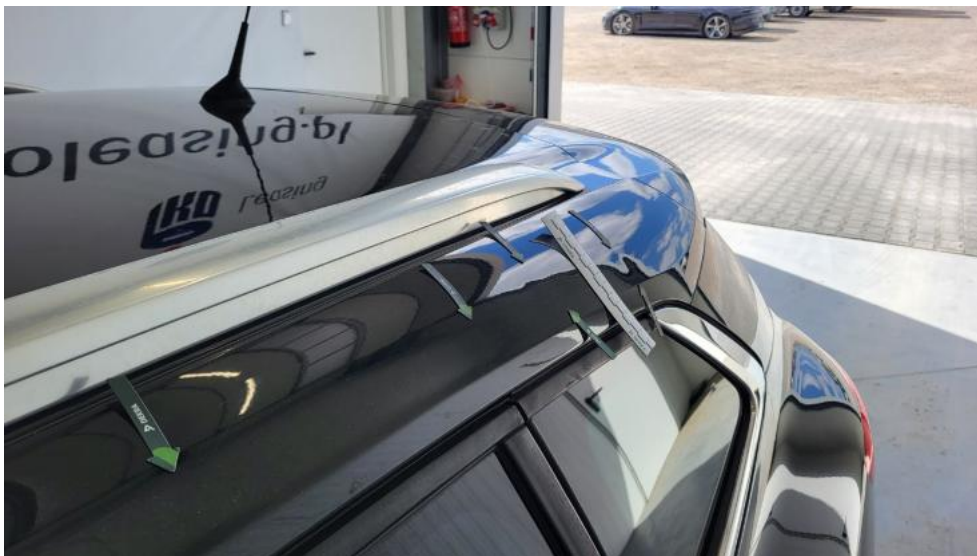
**Fot. 71.**  
Błotnik tylny L / Ściana boczna L - Wgniecenie/odkształcenie 2

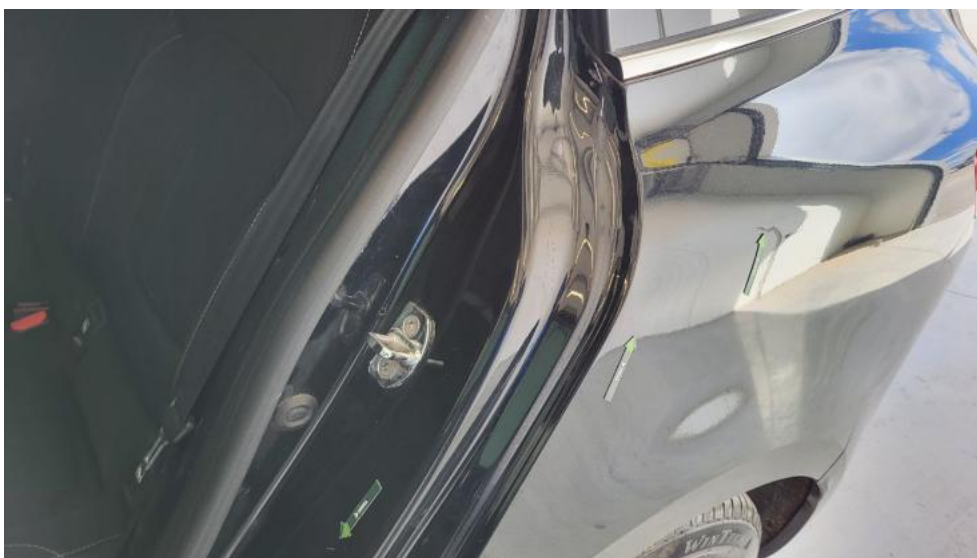
**Fot. 72.**  
Błotnik tylny L / Ściana boczna L() - Wgniecenie/odkształcenie 3

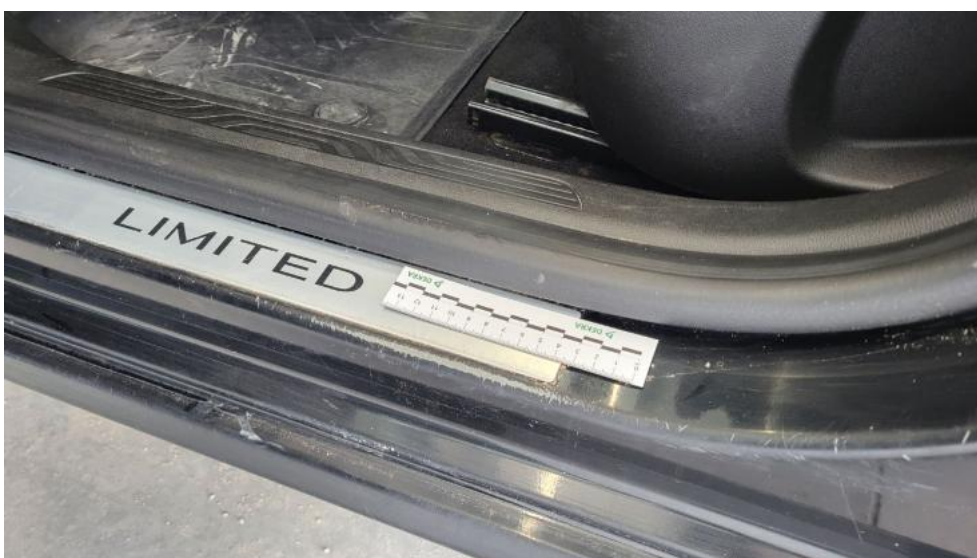
**Fot. 82.**  
Próg L - Rysa/odprysk 2

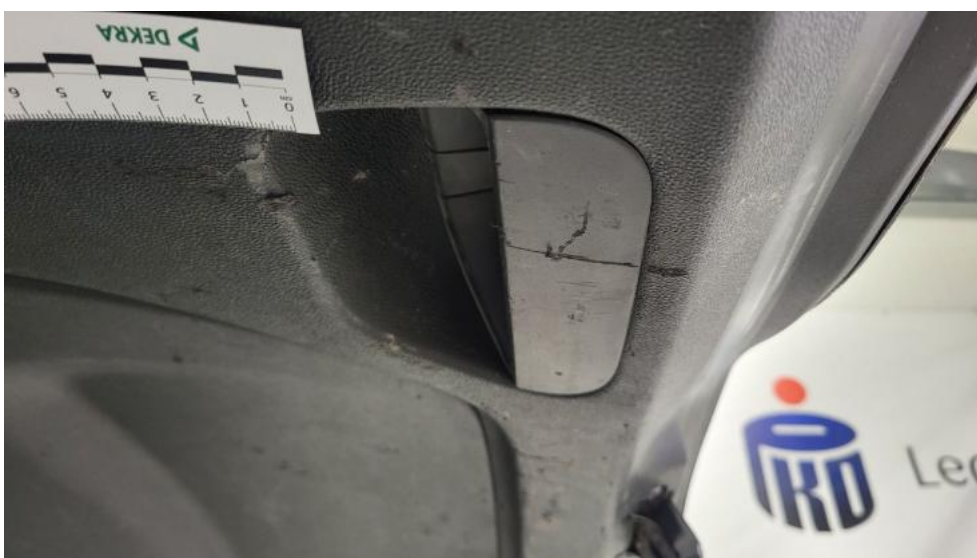
**Fot. 108.**  
Wykładzina pokrywy tylnej - Rysa/odprysk 1
