Nr zlecenia DEKRA: PKOL(W)/LODZ/33586/26/04/16
Nr zlecenia/szkody: PS25/02325
Data zlecenia: 16-04-2026

Dane pojazdu

Grupa obiektów (Eurotax)	sam. osobowe
Kod EC (Eurotax)	0000001
Producent	HONDA
Model	Civic 2.0 e:HEV MR`22 E6
Typ	SPORT 2.0 105kW /135kW
Rodzaj nadwozia	hatchback
Liczba drzwi/liczba miejsc	5/5
Masa własna [kg]	1458
Dopuszczalna masa całkowita [kg]	1930
Rodzaj silnika	hybryda (benzyna/elektryk)
Norma czystości spalin	EURO 6
Pojemność silnika [ccm]	1993
Moc silnika [KM/kW]	benzynowego 143/105 : elektryka 184/135
Skrzynia biegów	automatyczna
Nr rejestracyjny	RZ191GU
VIN	JHMFL4860RX215155
Data 1. rejestracji	13-06-2025
Data nast. bad. techn.	13-06-2028
Rok produkcji	2025
Stan licznika [km]	9 741 (odczytany)
Kolor nadwozia/rodzaj powłoki	czerwony/metalic

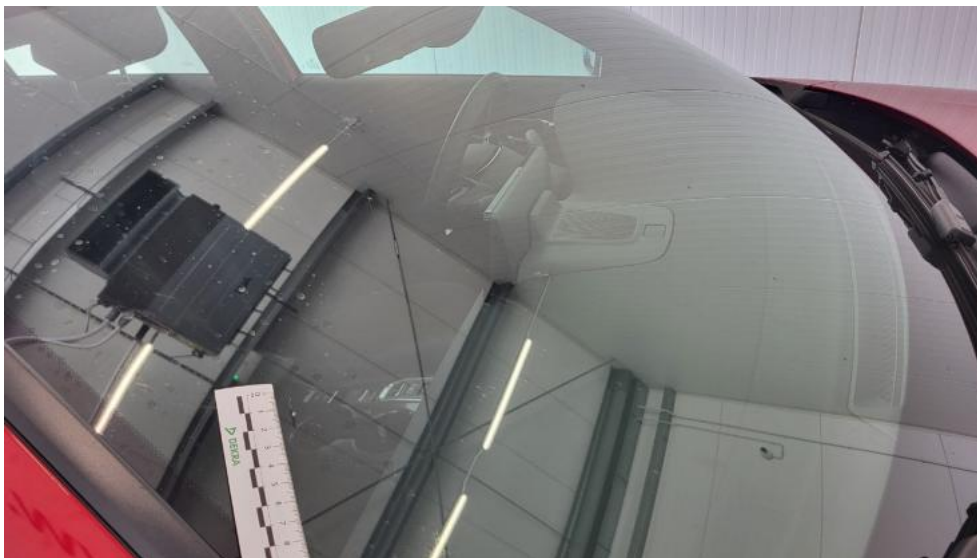
Nazwa elementu	Opis elementu	Rodzaj uszkodzenia	Umiejscowienie / Rozmiar	Uwagi
Szyba	czołow.	pęknięcie		
Zderzak	przed.	ubytek/odprysk(i) powłoki lakierowej

Fot. 37.
Szyba czołowa - zdjęcie poglądowe 1
