DEKRA's commission No. : PKOL(W)/LODZ/87915/26/09/18  
commission/ damage No. : 19/035160  
Date of commission: 18-09-2026

**DEKRA Poland - Headquarters**  
02-673 Warszawa, ul. Konstruktorska 12A

| Manufacturer | MITSUBISHI |
| Type / version | Outlander 2.0 Intense Comfort 4WD CVT |

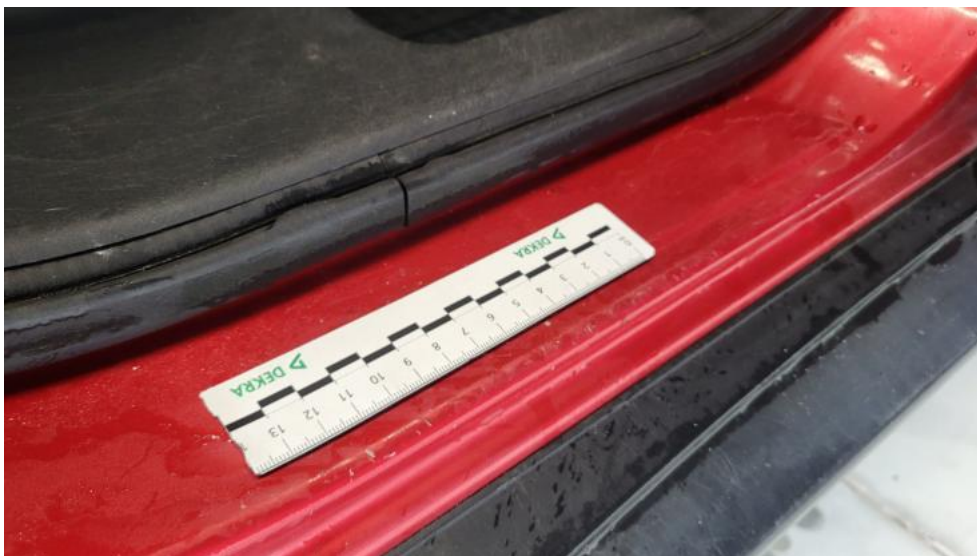
**Photo 77.**  
Próg P - Rysa/odprysk 2

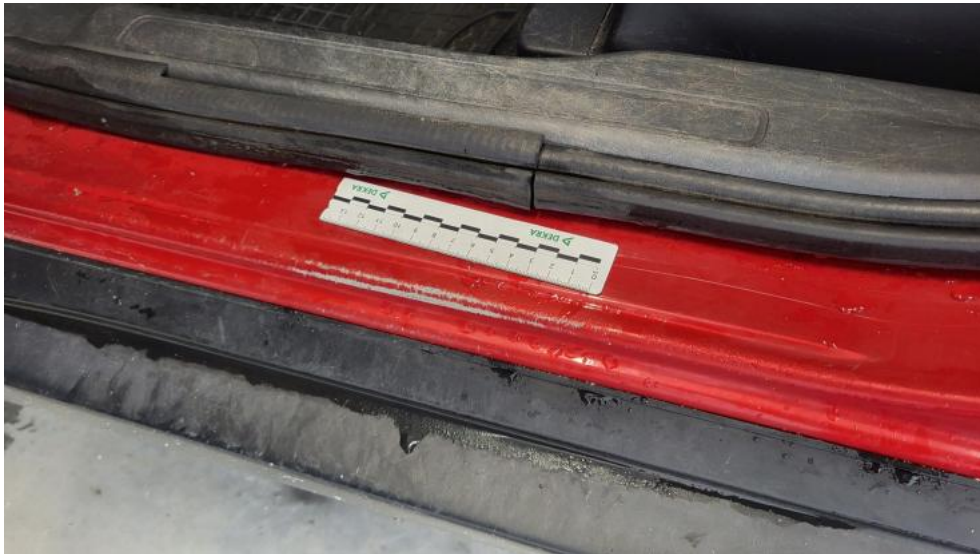
**Photo 117.**  
Próg L - Rysa/odprysk 2

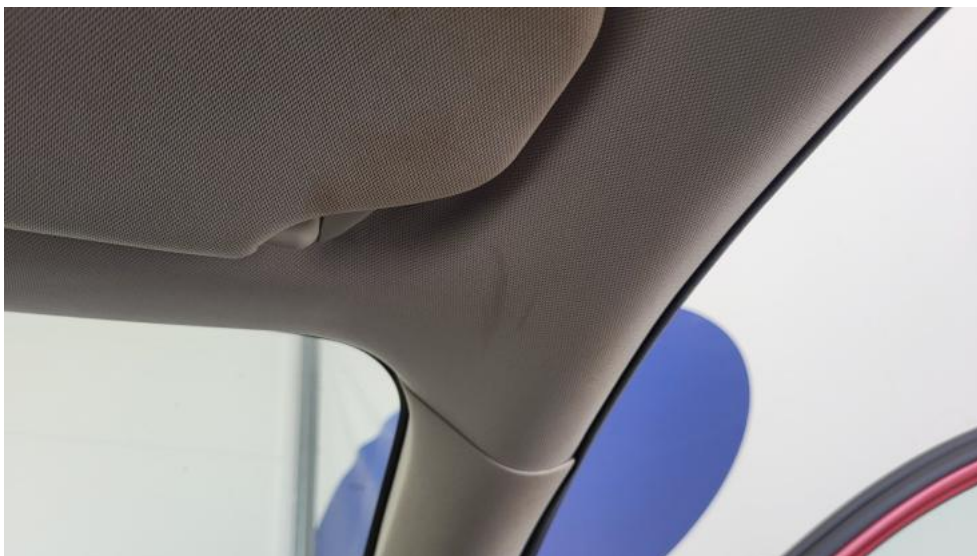
**Photo 137.**  
Podsufitka - Inne 2
