Nr zlecenia DEKRA: PKOL(W)/LODZ/55150/25/07/28  
Nr zlecenia/szkody: 22/032797  
Data zlecenia: 28-07-2025

| Producent | HYUNDAI |
| Typ/wersja | Ioniq 5 73kWh Executive 4WD |
| Nr rejestracyjny | WU7171N |

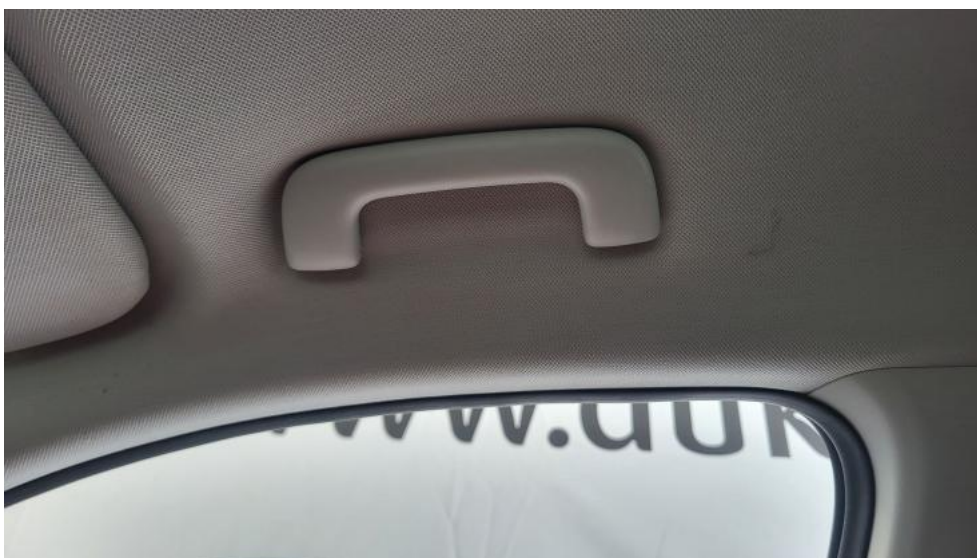
**Fot. 84.**  
Podsufitka - Inne 2
