Nr zlecenia DEKRA: PKOL(W)/LODZ/91441/24/11/27
Nr zlecenia/szkody:
Data zlecenia: 27-11-2024

Tomasz Kurek
PKO Leasing SA
Świętokrzyska 36
00-116 Warszawa

Dane pojazdu

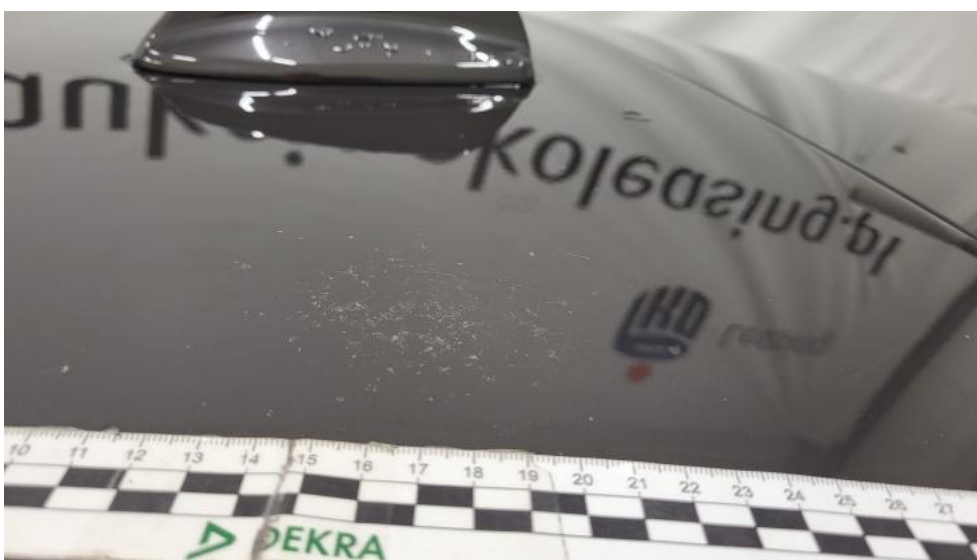
Fot. 80.
Dach - Inne 1

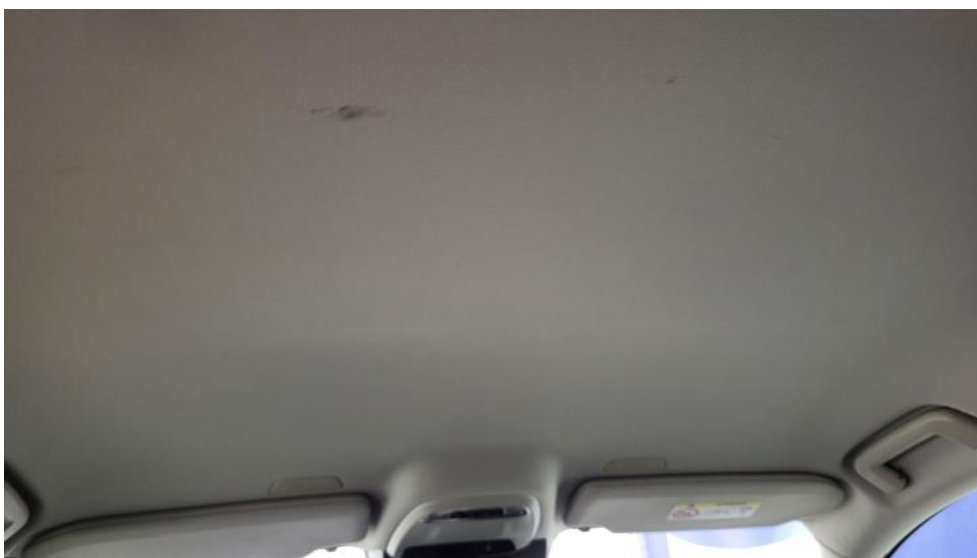
Fot. 94.
Podsufitka - Inne 1
