Nr zlecenia DEKRA: PKOL(W)/LODZ/17852/25/03/11
Nr zlecenia/szkody: 22/032368
Data zlecenia: 11-03-2025

Grupa obiektów (Eurotax)	samochody osobowe
Kod EC (Eurotax)	0138626
Producent	OPEL
Model	Corsa F Hatchback 19-23
Typ/wersja	Corsa 1.2 Edition S&S
Rodzaj nadwozia	hatchback
Liczba drzwi/liczba miejsc	5/5
Masa własna [kg]	1024
Dopuszczalna masa całkowita [kg]	1550
Rozstaw osi 1/2	2538
Rodzaj silnika	z zapłonem iskrowym
Układ oczyszczana spalin	GPF
Pojemność silnika [ccm]	1199
Moc silnika [KM/kW]	75/55
Skrzynia biegów	manualna 5-biegowa
Nr rejestracyjny	EL6GF93
VIN	VXKUPHMHDN4355645
Data 1. rejestracji	29-09-2022
Data nast. bad. techn.	29-09-2025
Rok produkcji	2022 (rok produkcji został zweryfikowany z zewnętrzną bazą danych)
Stan licznika [km]	61 320 (odczytany)
Kolor nadwozia/rodzaj powłoki	biały/UNI

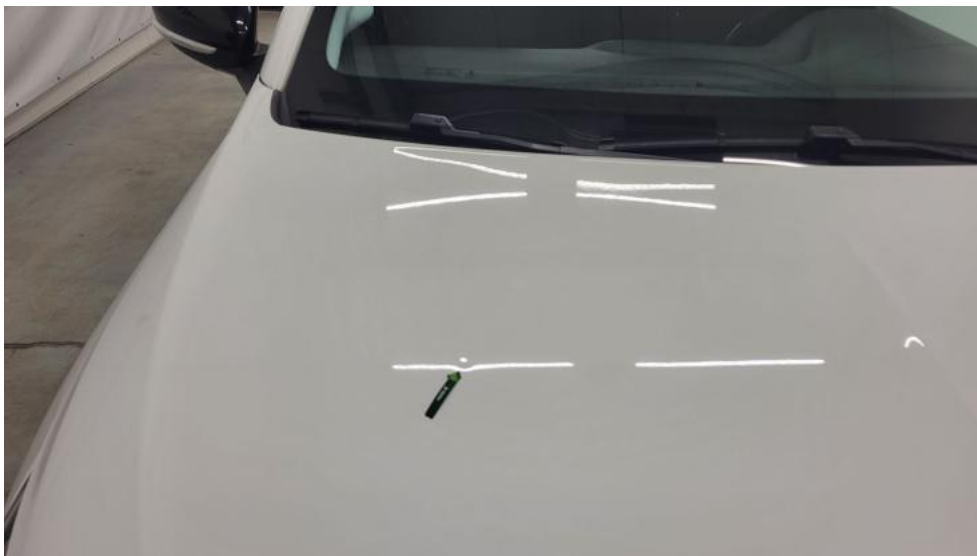
Fot. 37.
Pokrywa komory silnika - Wgniecenie/odkształcenie 1
