DEKRA's commission No. : PKOL(W)/LODZ/86553/24/11/08
 commission/ damage No. : PS/E/2341/2016/02/0523
 Date of commission: 08-11-2024

Vehicle data

Group of objects (Eurotax)	cars
EC code (Eurotax)	0113827
Manufacturer	SKODA
Model	Rapid Liftback 12-17
Type / version	Rapid 1.2 TSI Active
Body type	hatchback
Number of doors / seats	5/5
Curb weight [kg]	1110
Gross vehicle weight [kg]	1645
Wheelbase 1/2	2602
Engine type	spark ignition
Pollution reduction system	three-way catalytic converter
Engine capacity [ccm]	1197
Engine Power [hp/kW]	110/81
Gearbox	manual 6- gear
Registration /record No.	WP0863J
VIN / serial number	TMBAB6NH4G4014244
Date of first registration	29-02-2016
Date of next. tech. test	16-02-2025
Year of manufacture	2015 (year has been verified with the manufacturer's base)
Readout [km]	191 050 (read)
Body color / type of coating	black/double-layered, metallized

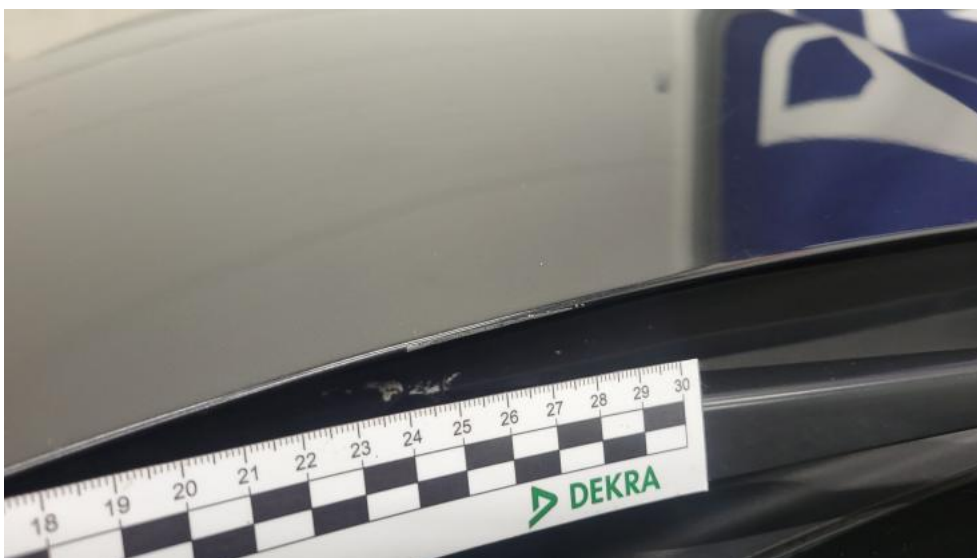
Photo 40.
Pokrywa komory silnika - Rysa/odprysk 1

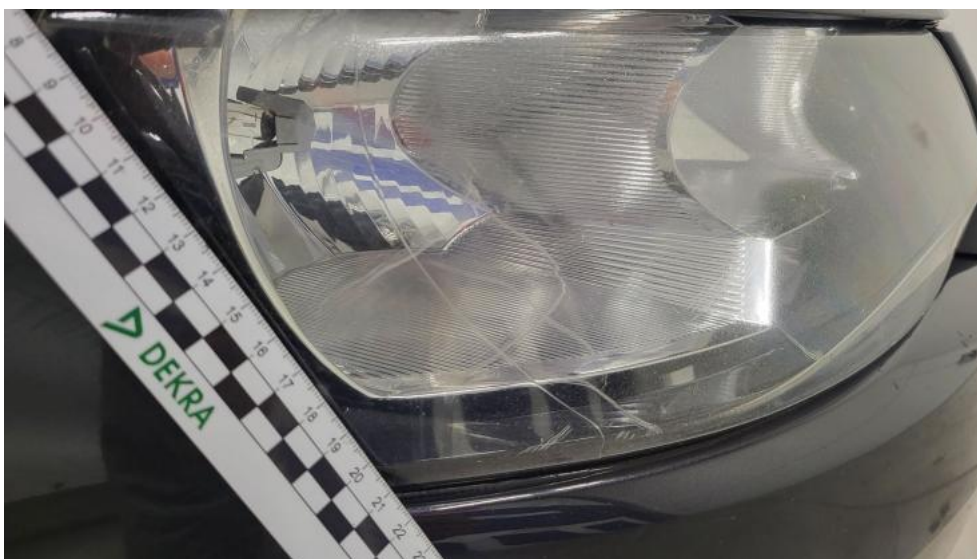
Photo 59.
Reflektor P - Rysa/odprysk 1

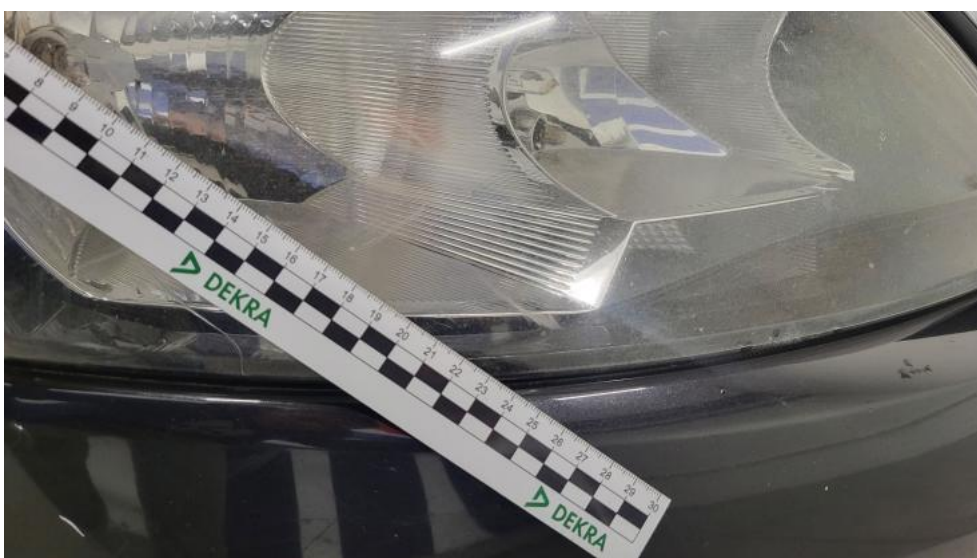
Photo 60.
Reflektor P - Rysa/odprysk 2

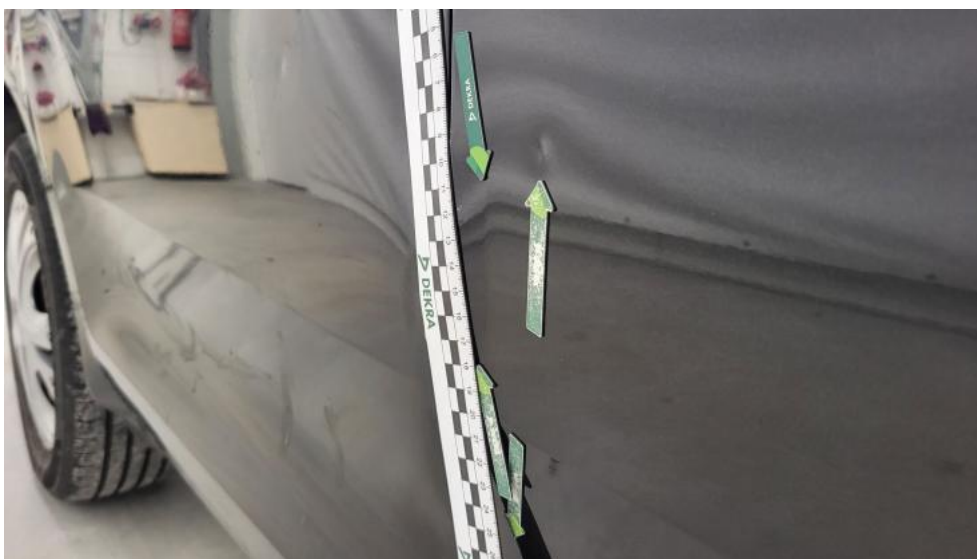
Photo 67.
Drzwi przednie P - Wgniecenie/odkształcenie 2

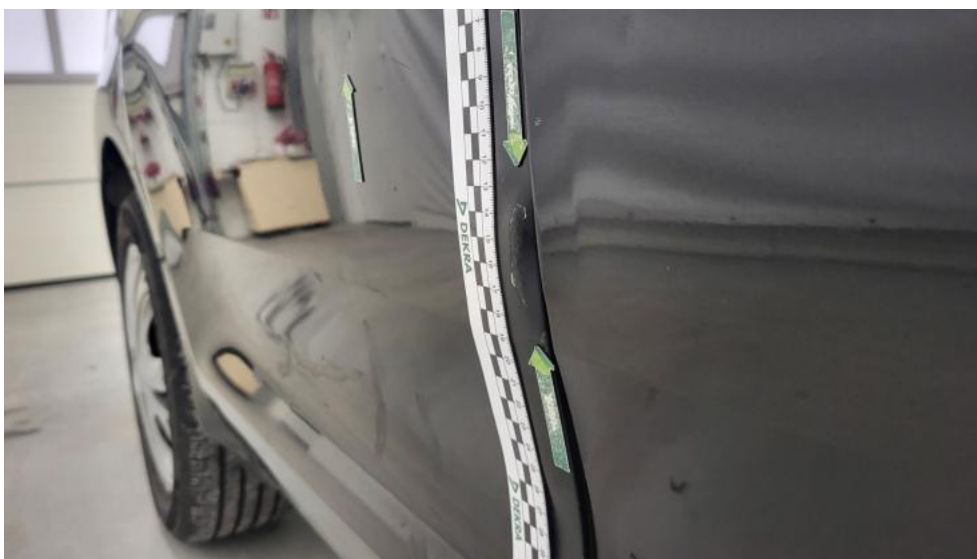
Photo 77.
Drzwi tylne P - Wgniecenie/odkształcenie 1

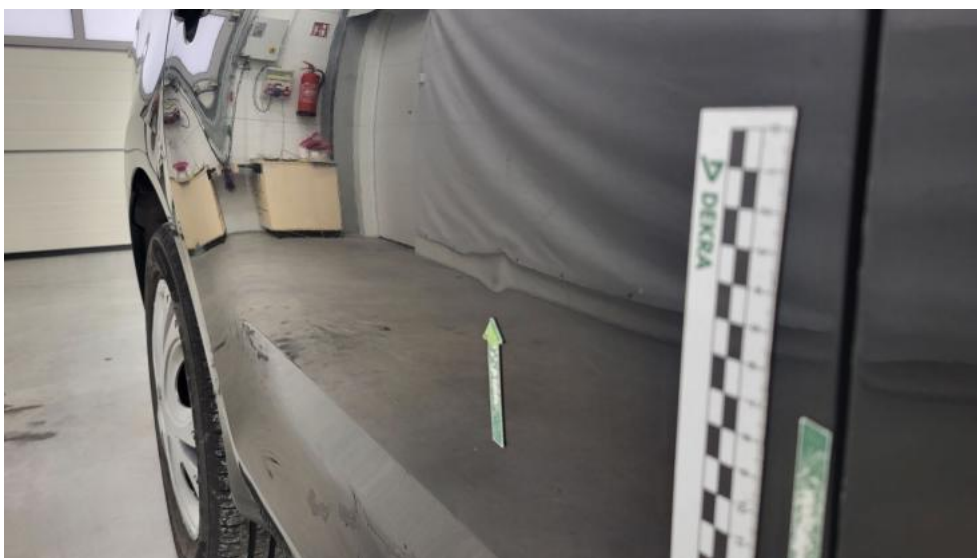
Photo 78.
Drzwi tylne P - Wgniecenie/odkształcenie 2

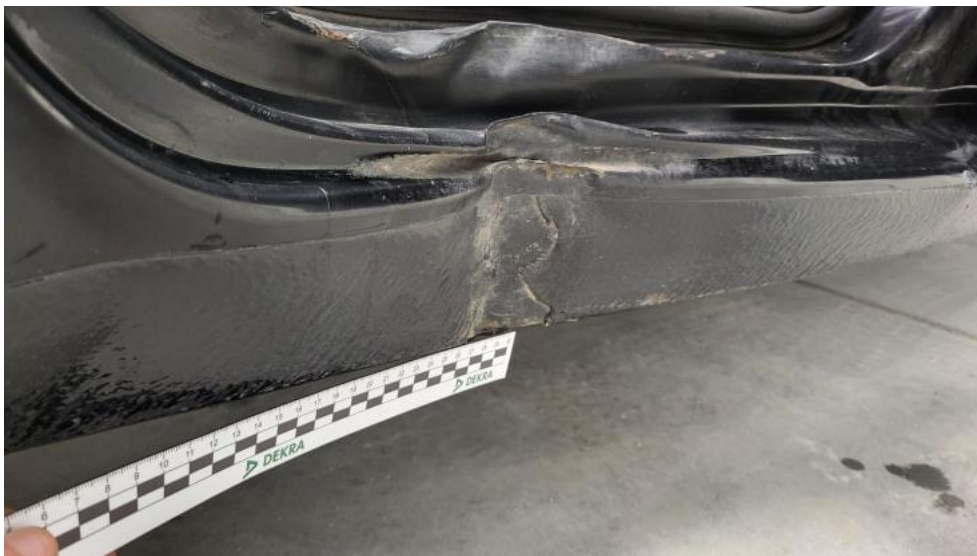
Photo 87.
Próg P - Wgniecenie/odkształcenie 1

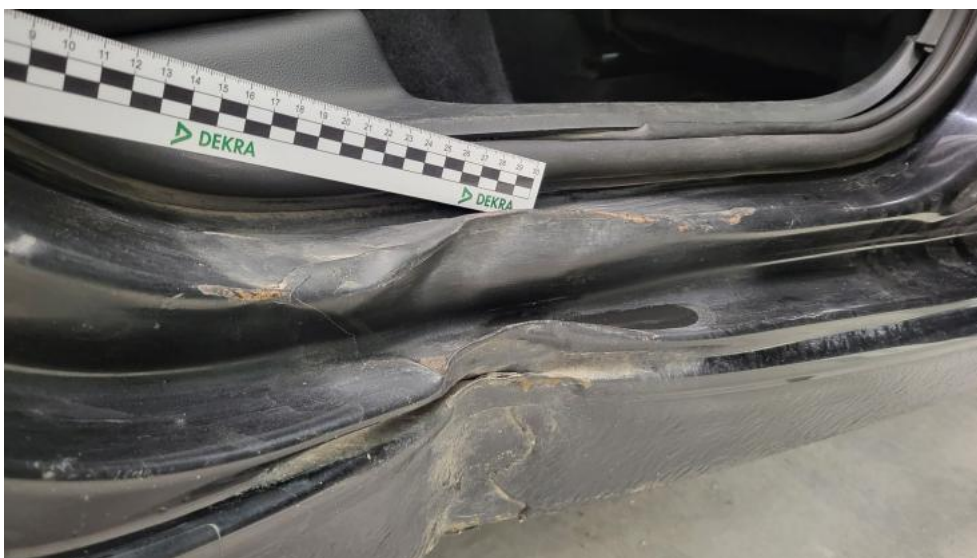
Photo 88.
Próg P - Wgniecenie/odkształcenie 2

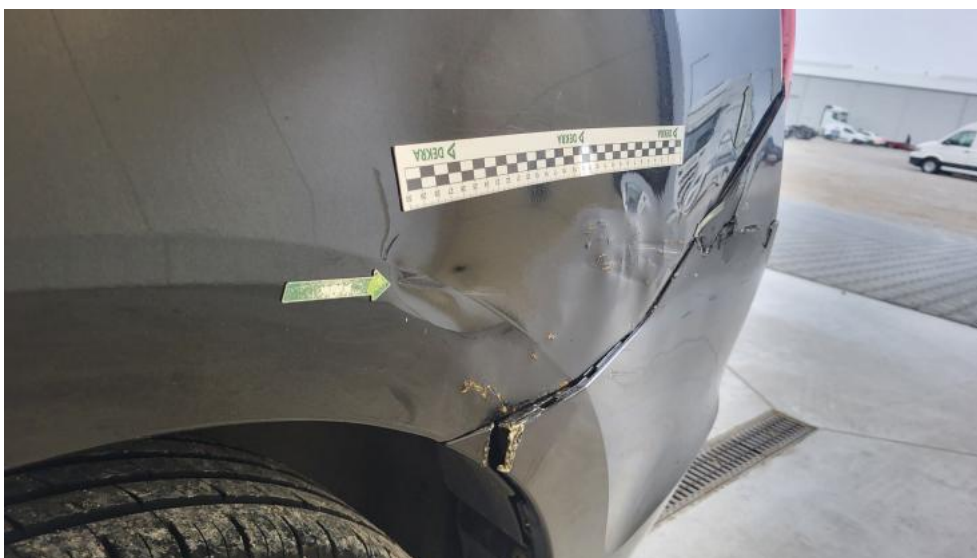
Photo 136.
Błotnik tylny L / Ściana boczna L - Wgniecenie/odkształcenie 1

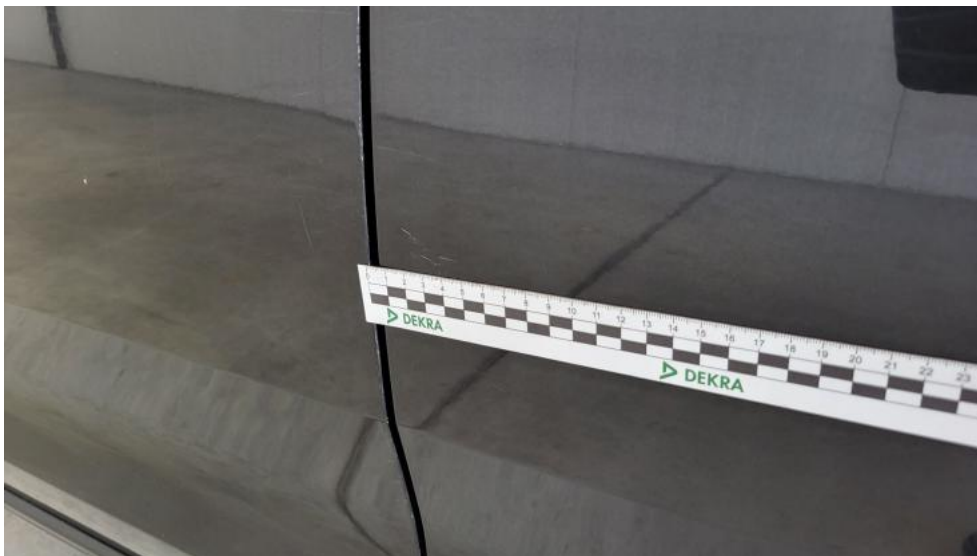
Photo 151.
Drzwi tylne L - Rysa/odprysk 2

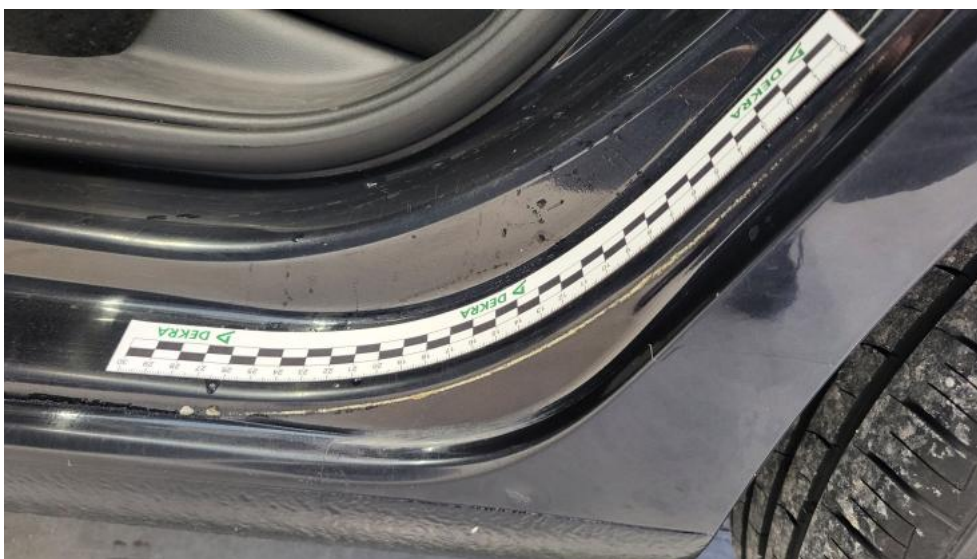
Photo 155.
Próg L - Rysa/odprysk 1

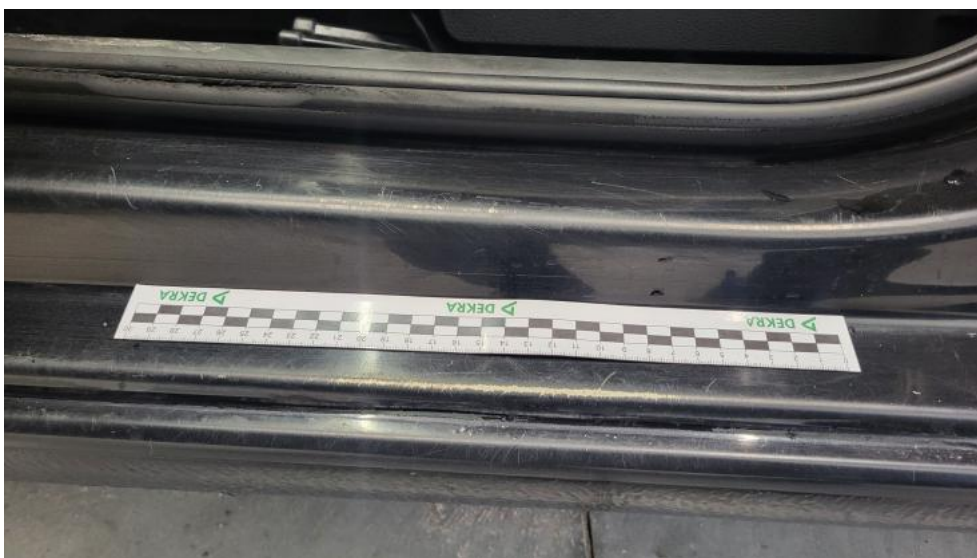
Photo 156.
Próg L - Rysa/odprysk 2

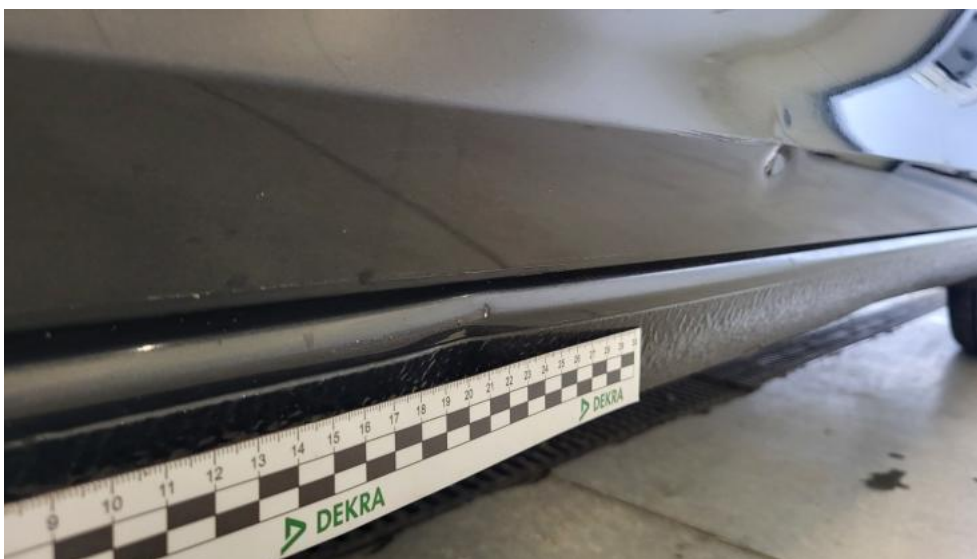
Photo 157.
Próg L - Wgniecenie/odkształcenie 1

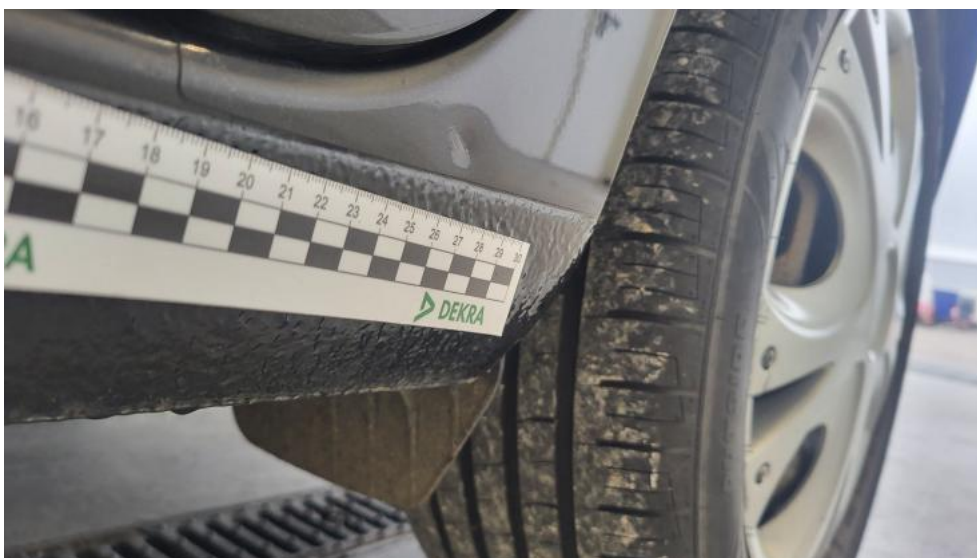
Photo 158.
Próg L - Wgniecenie/odkształcenie 2

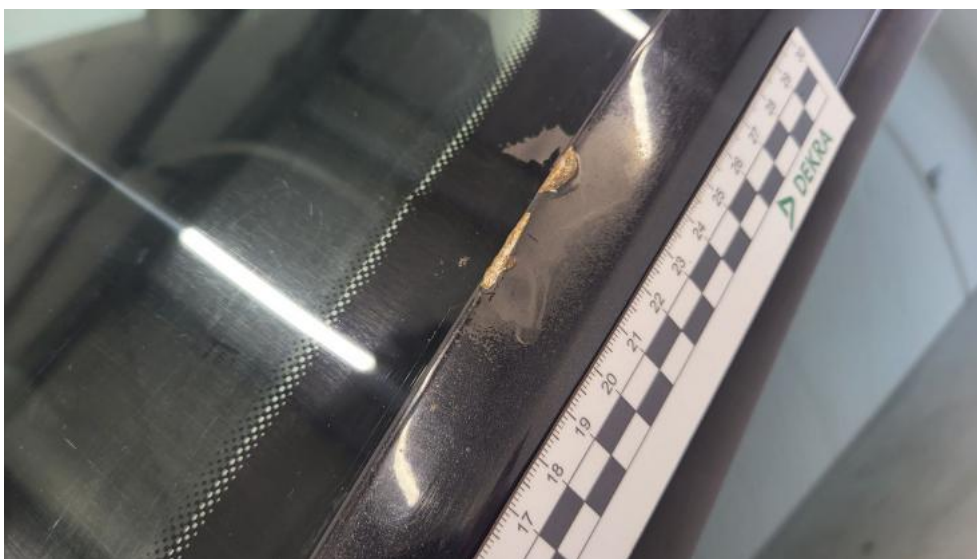
Photo 161.
Stupek przedni L - Rysa/odprysk 1
