Nr zlecenia DEKRA: PKOL(W)/LODZ/84988/24/11/04
Nr zlecenia/szkody: 23/003206
Data zlecenia: 04-11-2024

Dane pojazdu

Grupa obiektów (Eurotax)	samochody osobowe
Kod EC (Eurotax)	0135135
Producent	TOYOTA
Model	Corolla TS Kombi 18-22
Typ/wersja	Corolla 2.0 Hybrid Comfort
Rodzaj nadwozia	KOM
Liczba drzwi/liczba miejsc	5/5
Masa własna [kg]	1494
Dopuszczalna masa całkowita [kg]	1955
Rozstaw osi 1/2	2700
Rodzaj silnika	z zapłonem iskrowym
Układ oczyszczana spalin	GPF
Pojemność silnika [ccm]	1986
Moc silnika [KM/kW]	152/112
Skrzynia biegów	automatyczna
Nr rejestracyjny	KK73621
VIN	SB1Z53BE20E110901
Data 1. rejestracji	30-11-2022
Data nast. bad. techn.	02-09-2025
Rok produkcji	2022 (rok produkcji został zweryfikowany z zewnętrzną bazą danych)
Stan licznika [km]	75 843 (odczytany)
Kolor nadwozia/rodzaj powłoki	biały/zwykły

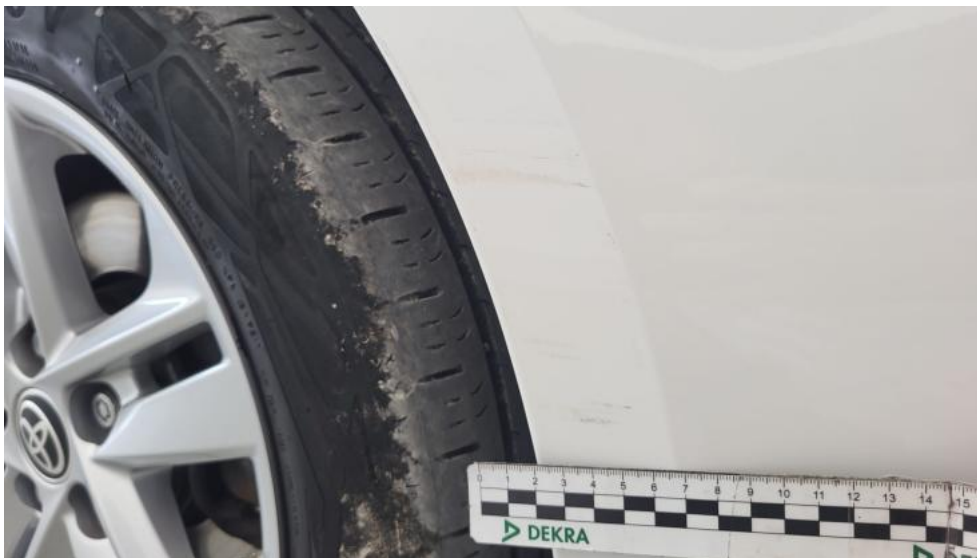
Fot. 49.
Zderzak() - Rysa/odprysk 3

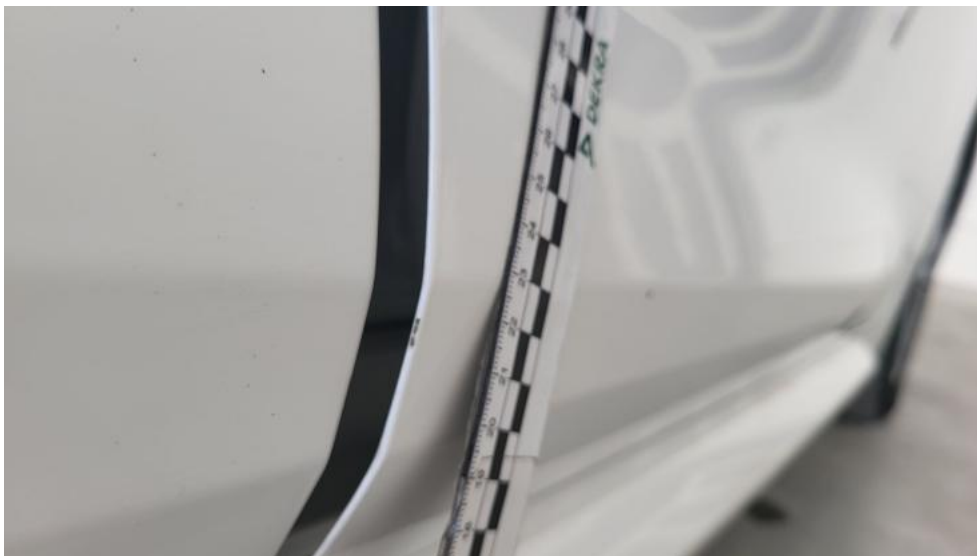
Fot. 59.
Drzwi przednie P() - Rysa/odprysk 3

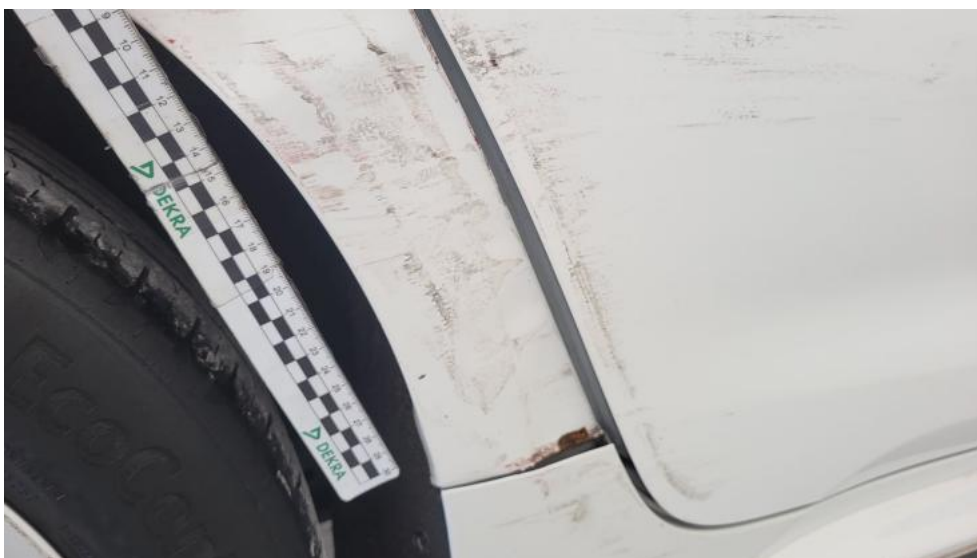
Fot. 76.
Błotnik tylny P / Ściana boczna P - Rysa/odprysk 1

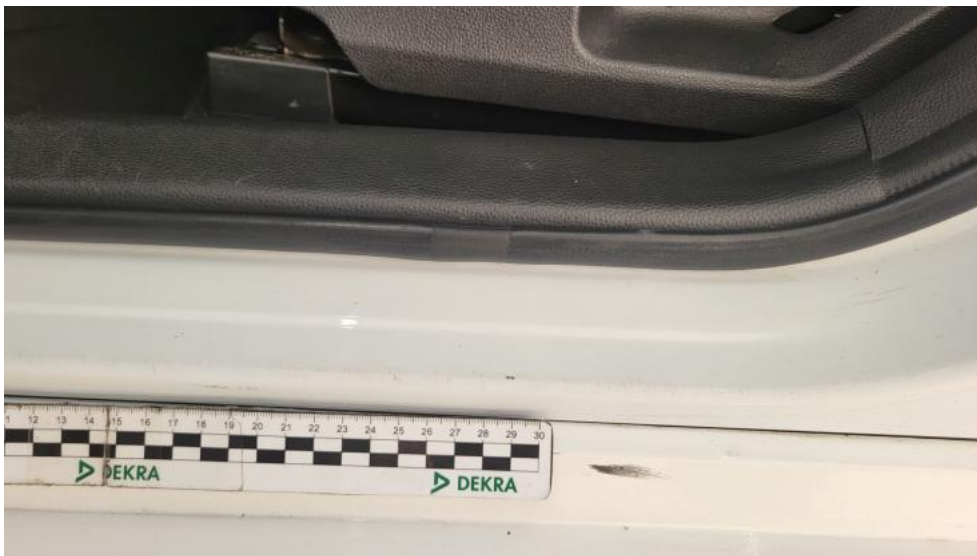
Fot. 103.
Próg L - Rysa/odprysk 1

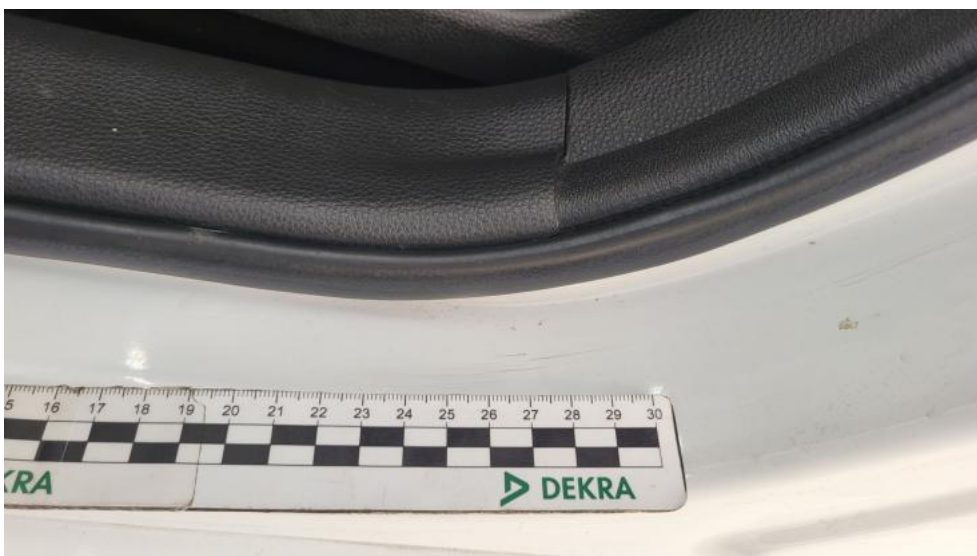
Fot. 104.
Próg L - Rysa/odprysk 2

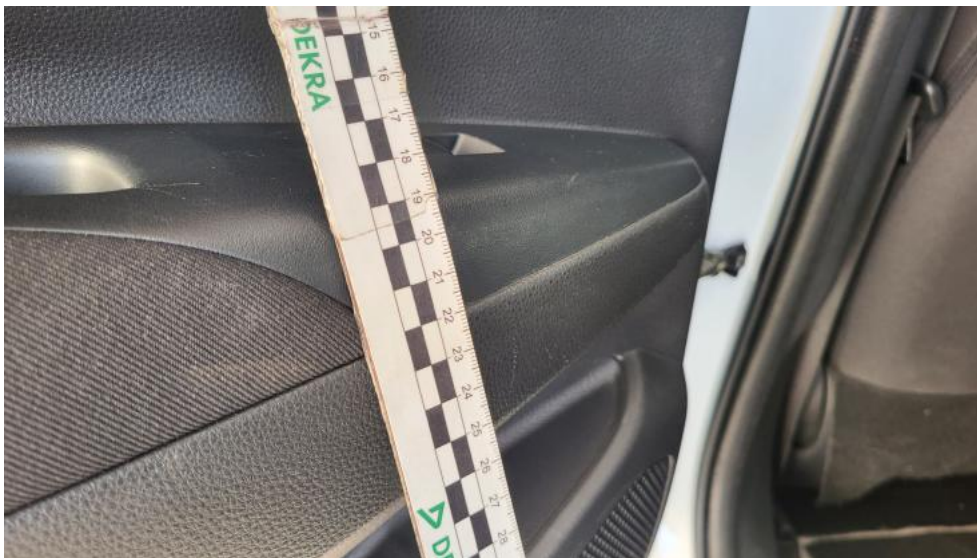
Fot. 115.
Tapicerka drzwi tylnych L - Rysa/odprysk 1

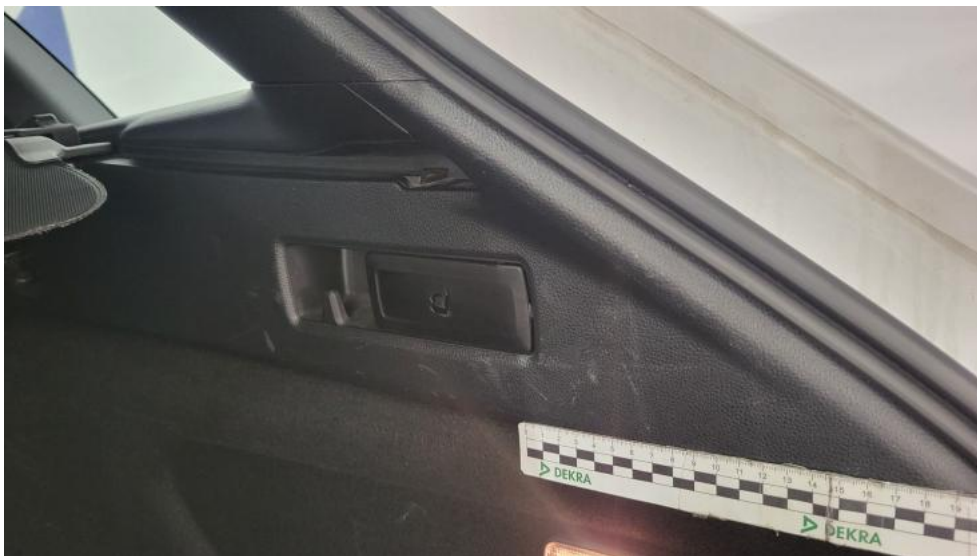
Fot. 129.
Wykładzina przestrzeni bagażowej - Rysa/odprysk 2
