DEKRA's commission No. : PKOL(W)/LODZ/01107/26/01/08  
commission/ damage No. : 23/046207  
Date of commission: 08-01-2026

Group of objects (Eurotax)	cars
EC code (Eurotax)	0156263
Manufacturer	NISSAN
Model	Leaf 22-25
Type / version	Leaf 40kWh N-Connecta
Body type	hatchback
Number of doors / seats	5/5
Curb weight [kg]	1529
Gross vehicle weight [kg]	1995
Wheelbase 1/2	2700
Engine type	elektryczny
Pollution reduction system	-
Engine capacity [ccm]	0
Engine Power [hp/kW]	150/110
Gearbox	automatic
Registration /record No.	SC252EE
VIN / serial number	SJNFAAZE1U0194238
Date of first registration	15-01-2024
Date of next. tech. test	15-01-2027
Year of manufacture	2023
Readout [km]	87 017 (read)
Body color / type of coating	gray/double-layered, metallized

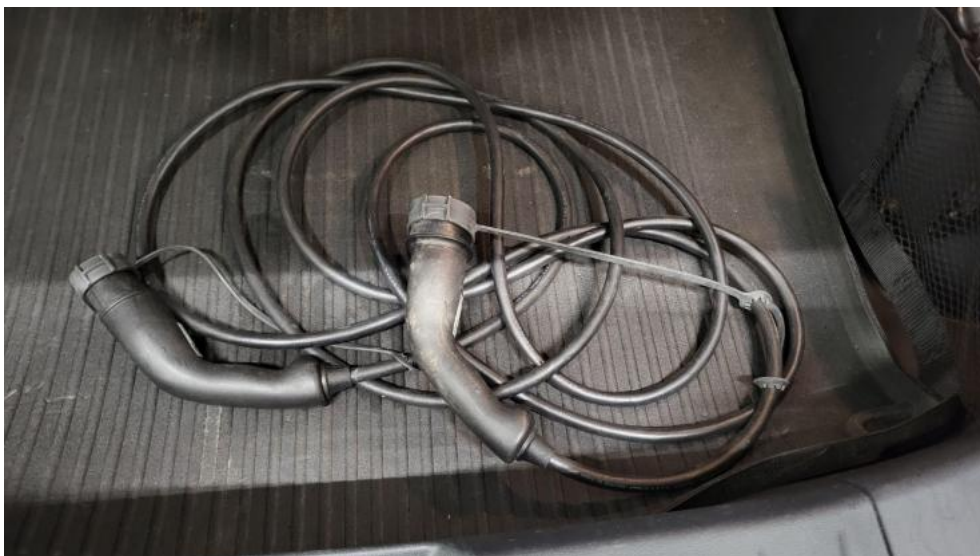
**Photo 34.**  
Przewód ładowania baterii trakcyjnej
