DEKRA's commission No. : PKOL(W)/LODZ/78310/24/10/09
 commission/ damage No. : PS21/01504
 Date of commission: 09-10-2024

Group of objects (Eurotax)	cars
EC code (Eurotax)	0134851
Manufacturer	NISSAN
Model	Qashqai 17-21
Type / version	Qashqai 1.3 DIG-T N-Connecta DCT
Body type	hatchback
Number of doors / seats	5/5
Curb weight [kg]	1315
Gross vehicle weight [kg]	1885
Wheelbase 1/2	2646
Engine type	spark ignition
Pollution reduction system	GPF
Engine capacity [ccm]	1332
Engine Power [hp/kW]	160/117
Gearbox	automatic
Registration /record No.	DW3MF90
VIN / serial number	SJNFFAJ11U2568055
Date of first registration	28-05-2019
Date of next. tech. test	22-06-2025
Year of manufacture	2019 (year has been verified with the manufacturer's base)
Readout [km]	148 555 (read)
Body color / type of coating	grafit/double-layered, metallized

Description of the technical condition

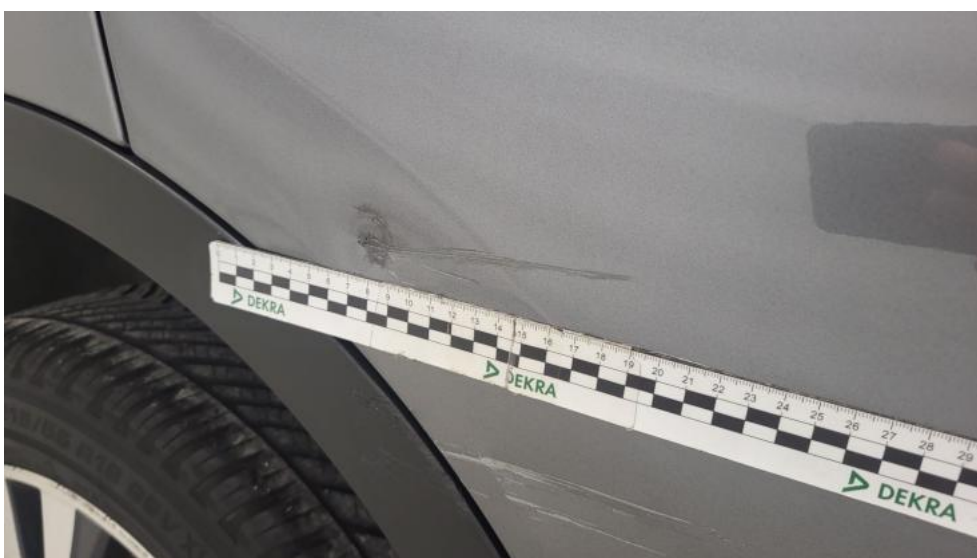
Photo 54.
Drzwi tylne P - Rysa/odprysk 2

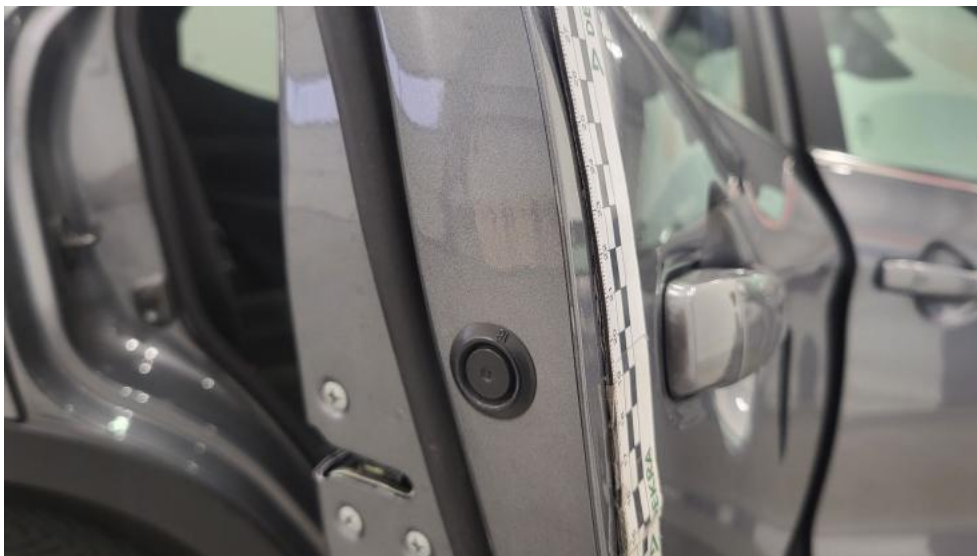
Photo 55.
Drzwi tylne P() - Rysa/odprysk 3

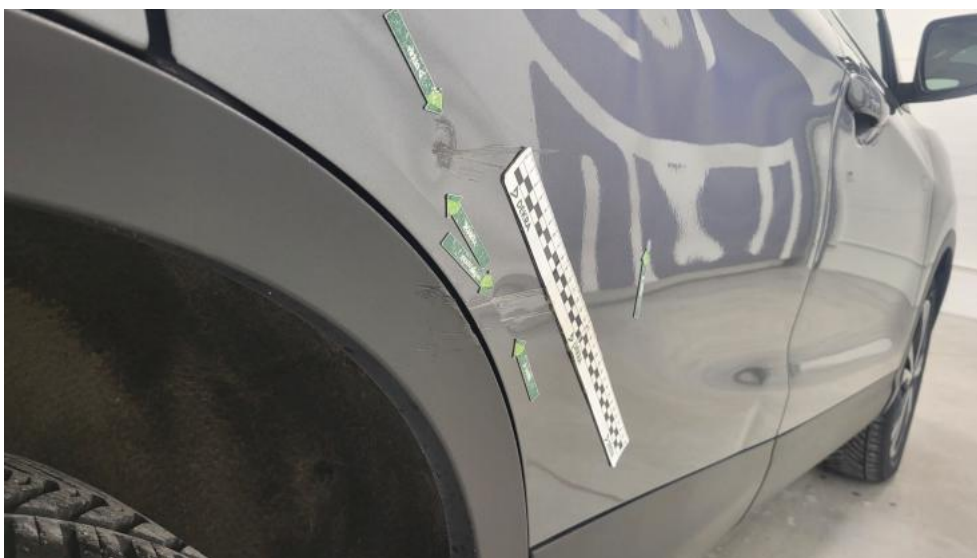
Photo 58.
Drzwi tylne P() - Wgniecenie/odkształcenie 3

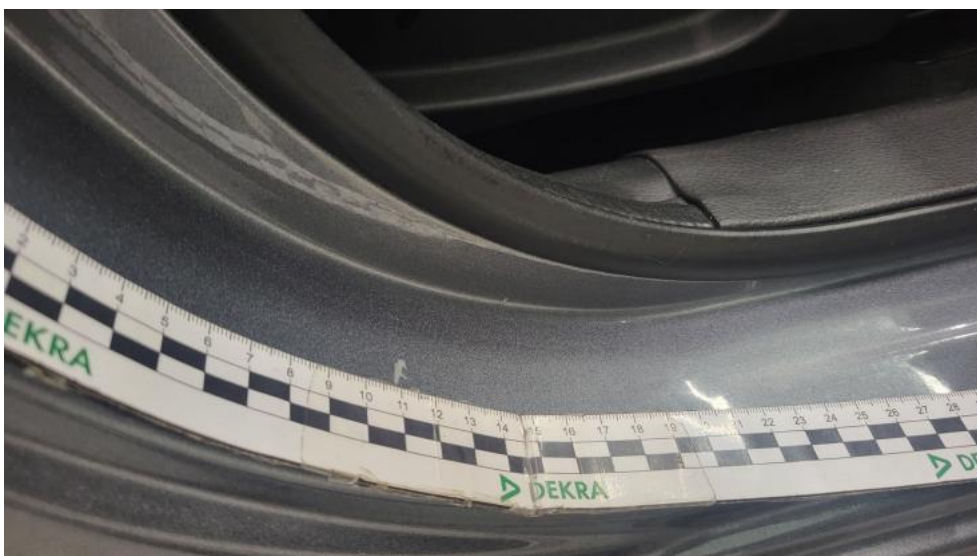
Photo 62.
Próg P - Rysa/odprysk 2

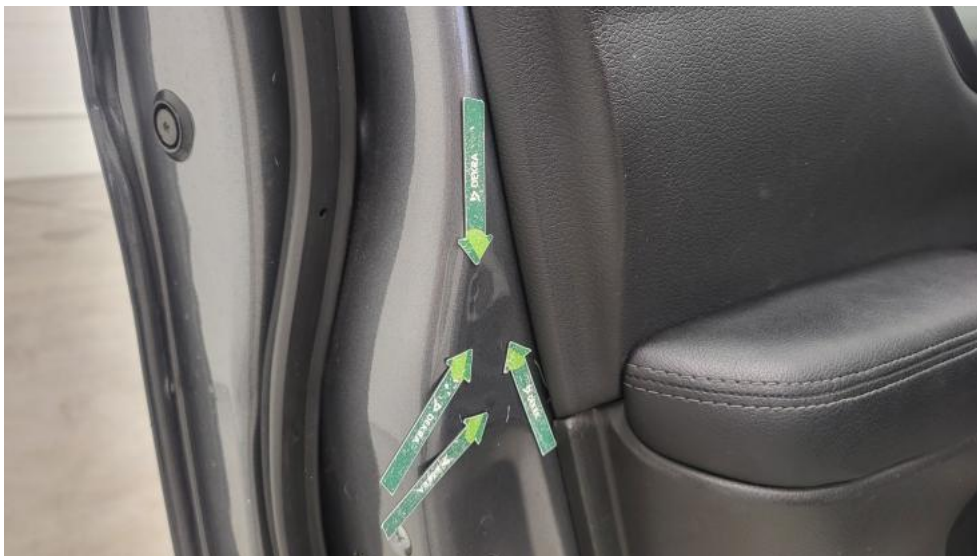
Photo 89.
Drzwi przed L - Wgniecenie/odkształcenie 1
