DEKRA's commission No. : PKOL(W)/LODZ/53933/25/07/23
commission/ damage No. : 22/026085
Date of commission: 23-07-2025

Group of objects (Eurotax)	jeeps
EC code (Eurotax)	0144847
Manufacturer	LEXUS
Model	UX 18-24
Type / version	UX 250h GPF Business Edition 2
Body type	hatchback
Number of doors / seats	5/5
Curb weight [kg]	1557
Gross vehicle weight [kg]	2110
Wheelbase 1/2	2640
Engine type	spark ignition
Pollution reduction system	GPF
Engine capacity [ccm]	1987
Engine Power [hp/kW]	152/112
Gearbox	automatic
Registration /record No.	GD4E803
VIN / serial number	JTHY65BH102082194
Date of first registration	18-02-2021
Date of next. tech. test	18-02-2024
Year of manufacture	2020
Readout [km]	84 132 (read)
Body color / type of coating	grafitowy/double-layered, metallized

Measurement of thickness of the vehicle lacquer coating

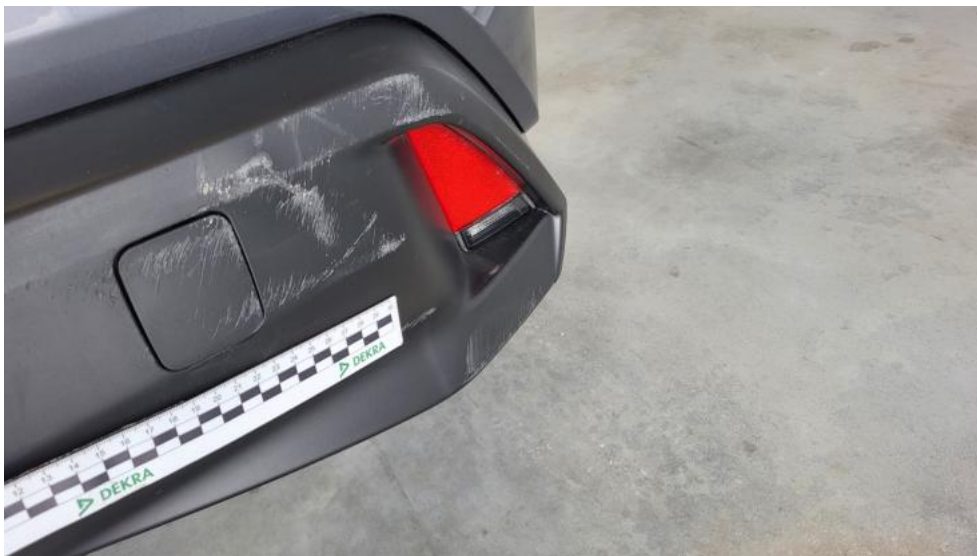
Photo 65.
Zderzak tylny cz dolna - Rysa/odprysk 1

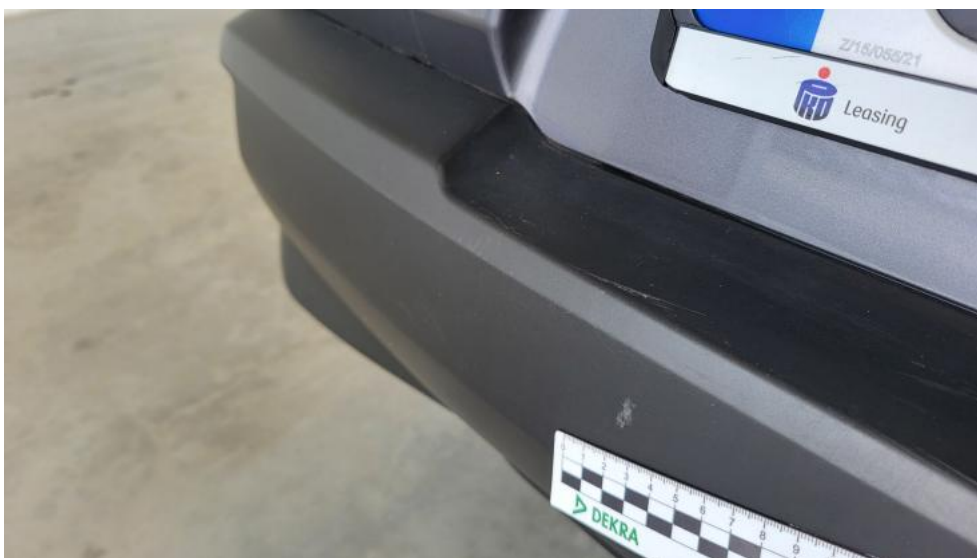
Photo 66.
Zderzak tylny cz dolna - Rysa/odprysk 2

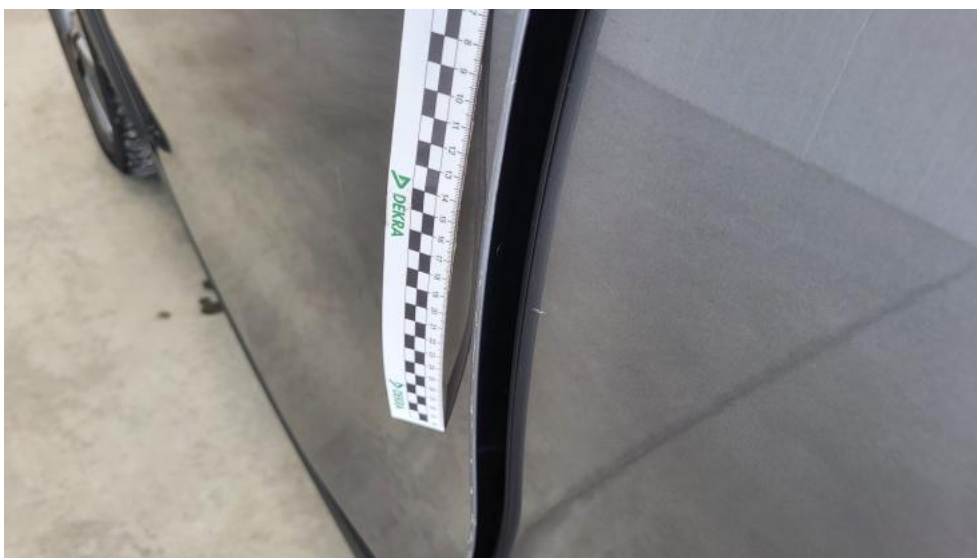
Photo 72.
Drzwi przed L - Rysa/odprysk 1

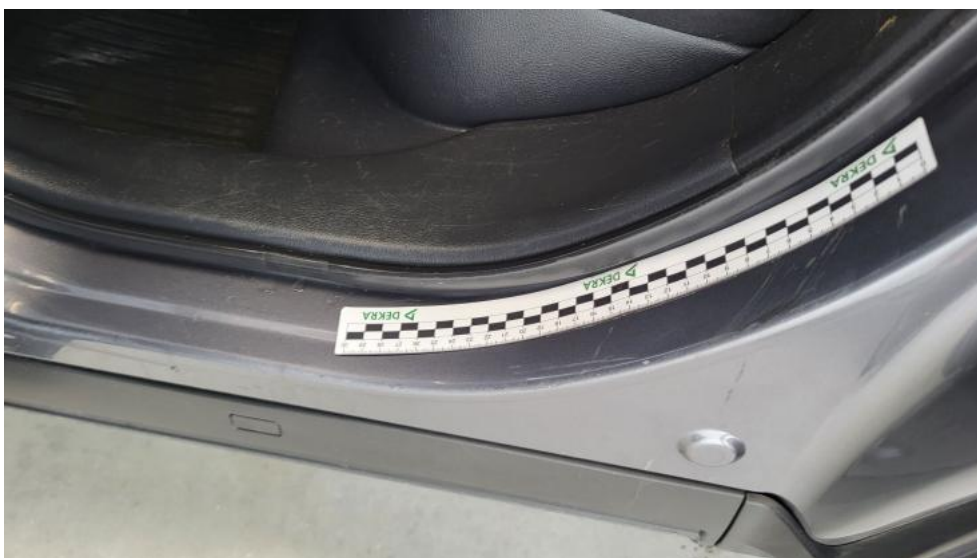
Photo 78.
Próg L - Rysa/odprysk 1

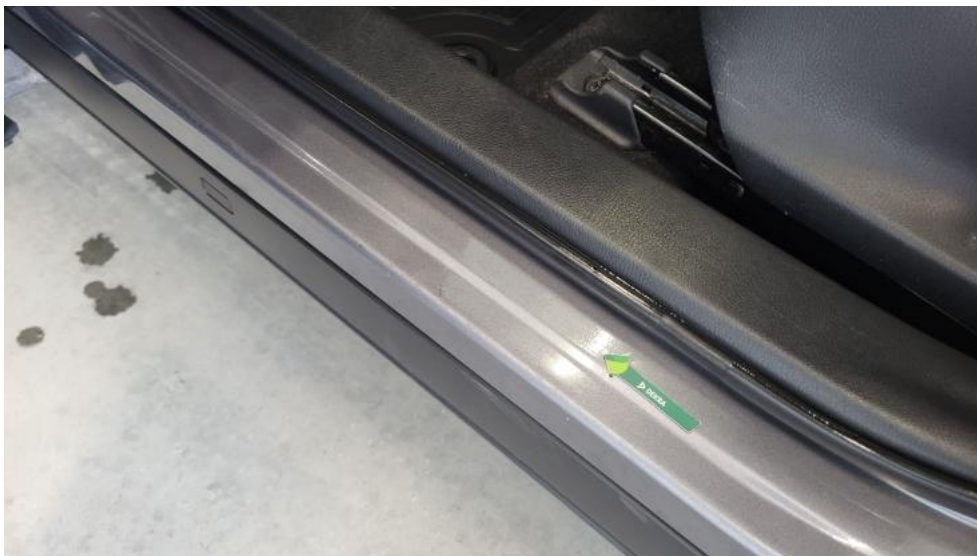
Photo 79.
Próg L - Wgniecenie/odkształcenie 1

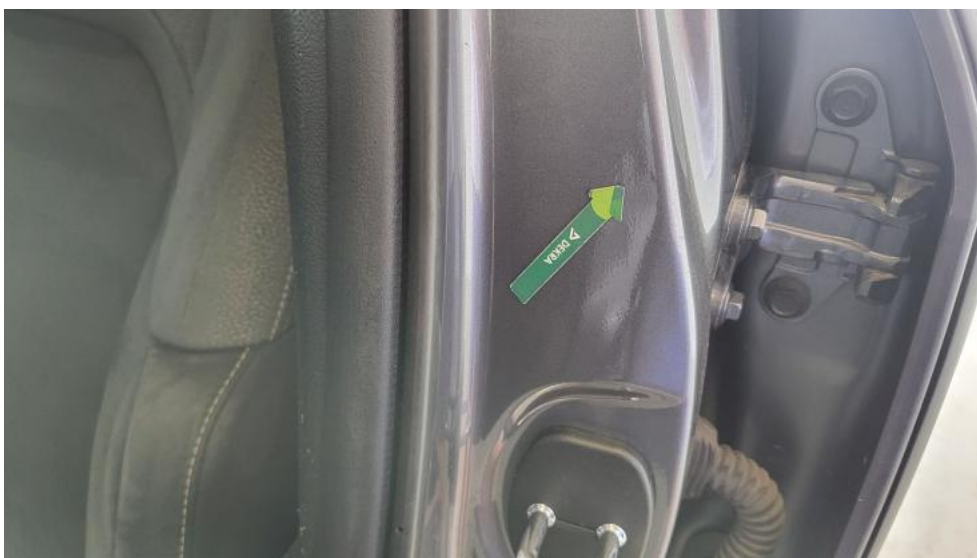
Photo 80.
Słupek środkowy L - Wgniecenie/odkształcenie 1

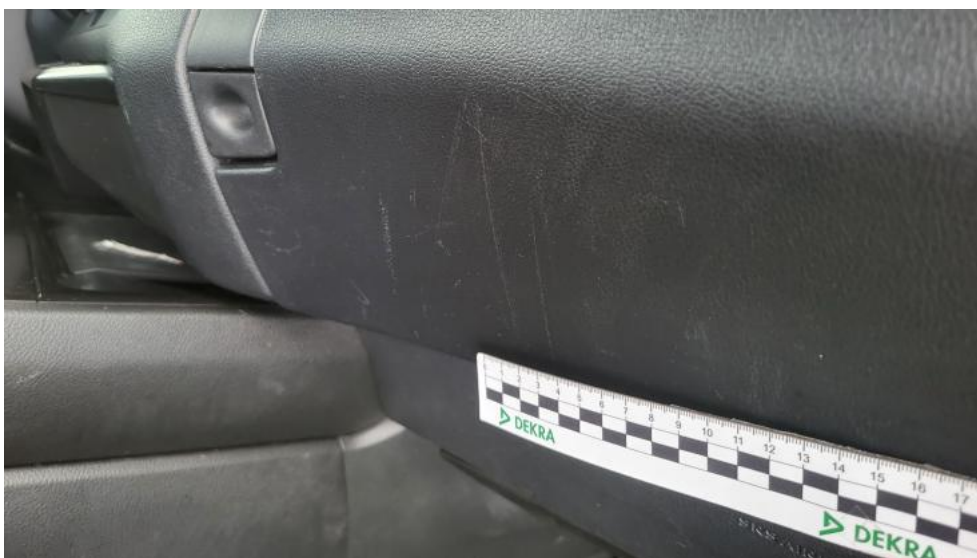
Photo 82.
Deska rozdzielcza - Rysa/odprysk 1

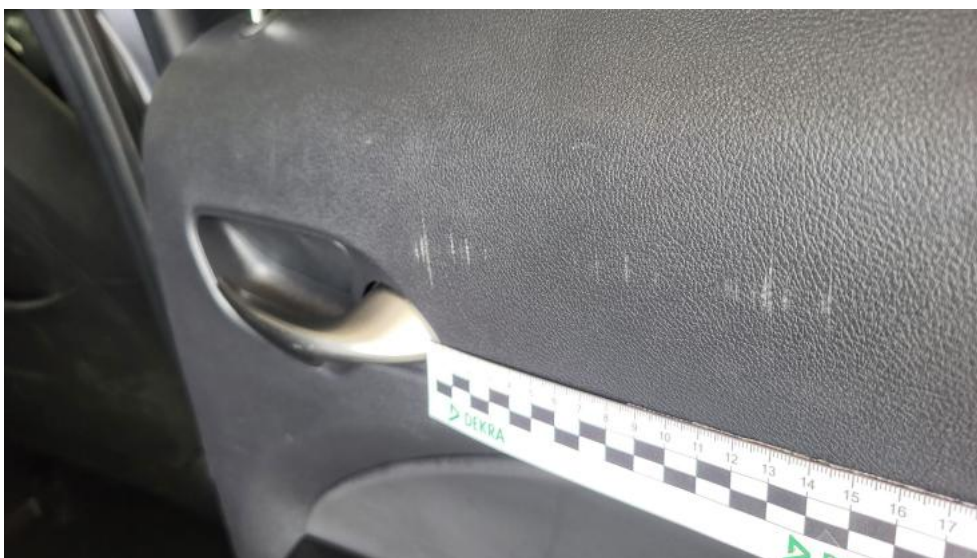
Photo 92.
Tapicerka drzwi tylnych P - Rysa/odprysk 1
