Nr zlecenia DEKRA: PKOL(W)/LODZ/84631/26/09/09  
Nr zlecenia/szkody: 21/018680  
Data zlecenia: 09-09-2026

**DEKRA Polska - Centrala**  
02-673 Warszawa, ul. Konstruktorska 12A

| Producent | AUDI |
| Typ/wersja | SQ7 TDI Quattro Tiptr. |

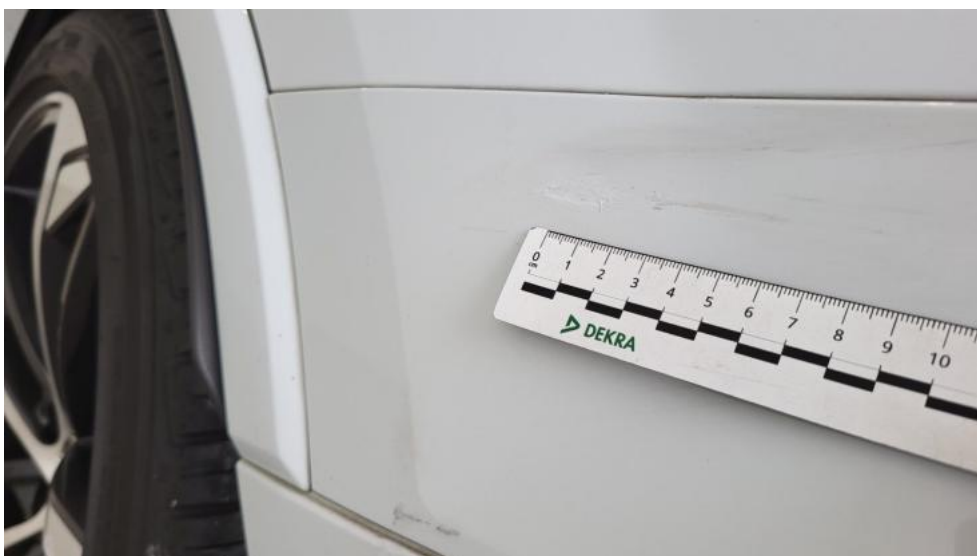
**Fot. 78.**

Zderzak tylny cz górna - Inne 1

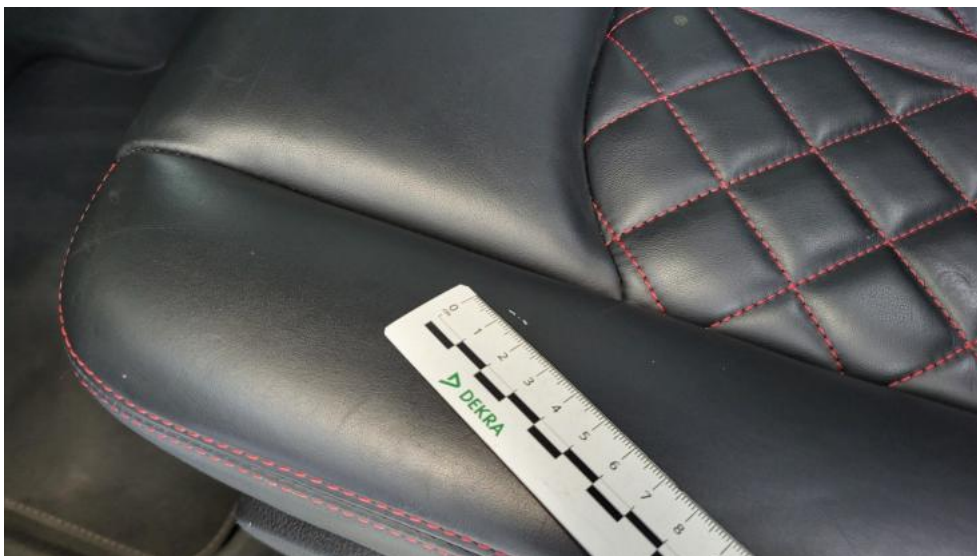
**Fot. 99.**  
Kanapa tyl. - Rysa/odprysk 1
