DEKRA's commission No. : PKOL(W)/LODZ/50836/26/06/01
commission/ damage No. : 21/035099
Date of commission: 01-06-2026

Group of objects (Eurotax)	cars
EC code (Eurotax)	0108550
Manufacturer	FORD
Model	Mondeo Kombi 14-19
Type / version	Mondeo 2.0 TDCi Titanium
Body type	KOM
Number of doors / seats	5/5
Curb weight [kg]	1522
Gross vehicle weight [kg]	2330
Wheelbase 1/2	2850
Engine type	Automatic ignition
Pollution reduction system	DPF
Engine capacity [ccm]	1997
Engine Power [hp/kW]	150/110
Gearbox	automatic
Registration /record No.	WOT83619
VIN / serial number	WF0FXXWPCFGY03871
Date of first registration	06-04-2017
Date of next. tech. test	12-08-2026
Year of manufacture	2016 (year has been verified with the manufacturer's base)
Readout [km]	241 656 (read)
Body color / type of coating	grafitowy/double-layered, metallized

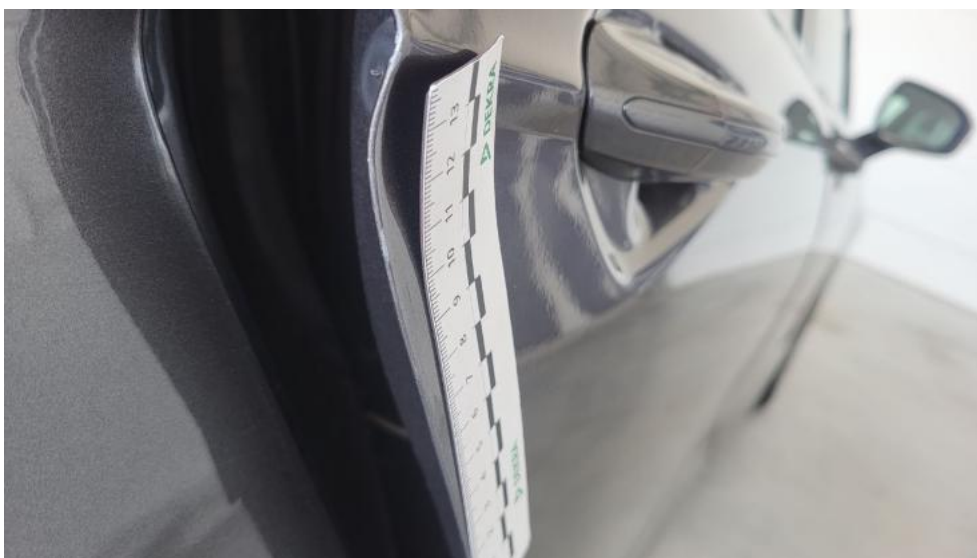
Photo 64.
Drzwi tylne P - Rysa/odprysk 1

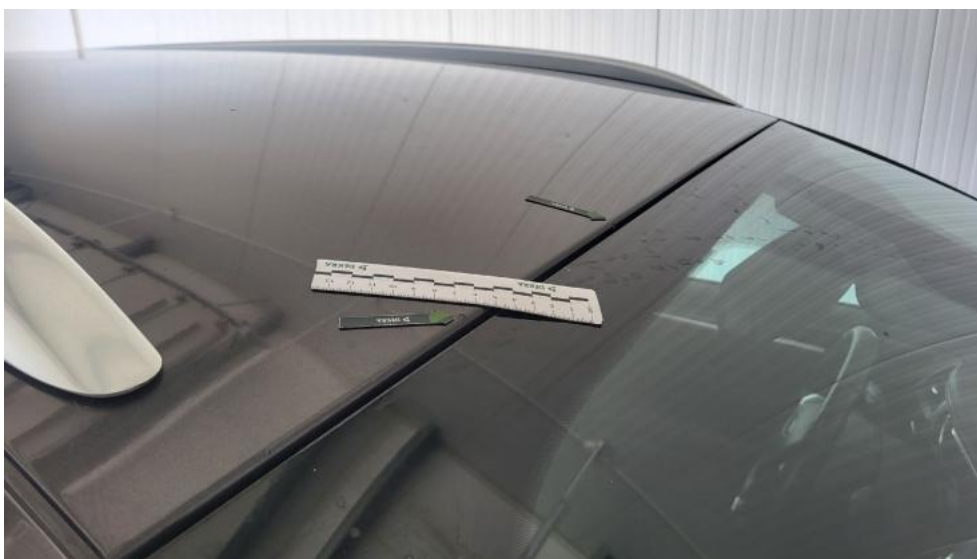
Photo 83.
Dach - zdjęcie poglądowe 1

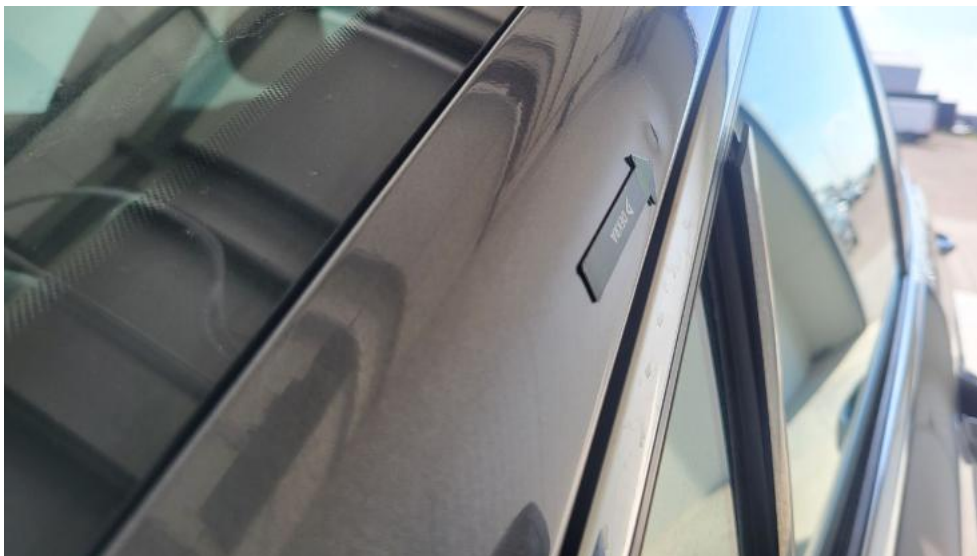
Photo 97.
Słupek przedni L - Wgniecenie/odkształcenie 1
