Nr zlecenia DEKRA: PKOL(W)/LODZ/91456/26/09/30  
Nr zlecenia/szkody: 21/036840  
Data zlecenia: 30-09-2026

| Producent | HYUNDAI |
| Typ/wersja | Elantra 1.6 Smart |
| Nr rejestracyjny | WZ236EF |

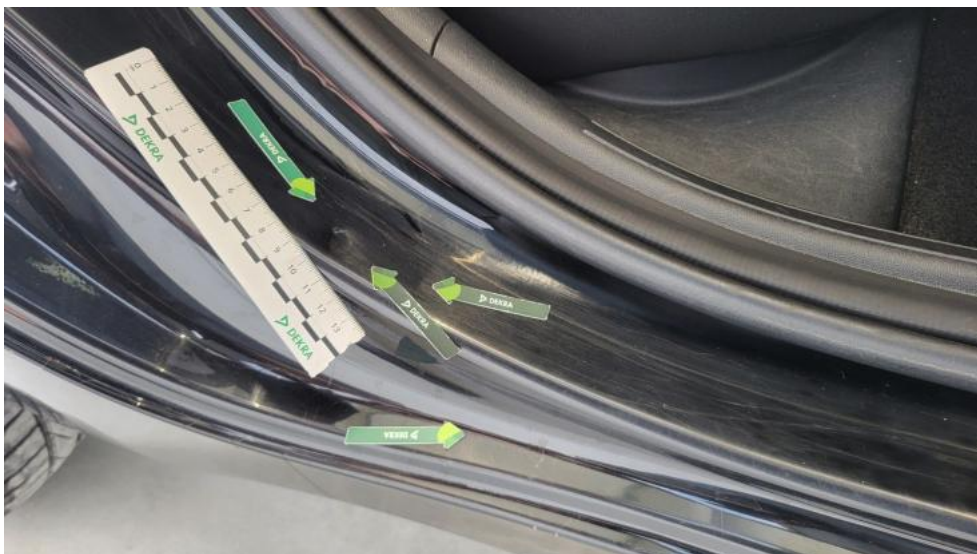
**Fot. 63.**  
Próg P - Wgniecenie/odkształcenie 2
