DEKRA's commission No. : PKOL(W)/LODZ/51769/26/06/03  
 commission/ damage No. : 22/013452  
 Date of commission: 03-06-2026

**DEKRA Poland - Headquarters**  
 02-673 Warszawa, ul. Konstruktorska 12A

Group of objects (Eurotax)	cars
EC code (Eurotax)	0144571
Manufacturer	MERCEDES-BENZ
Model	E Klasa [W 213] 20-23
Type / version	E 220 d
Body type	sedan
Number of doors / seats	4/5
Curb weight [kg]	1750
Gross vehicle weight [kg]	2410
Wheelbase 1/2	2939
Engine type	Automatic ignition
Pollution reduction system	KSC
Engine capacity [ccm]	1950
Engine Power [hp/kW]	195/143
Gearbox	automatic
Registration /record No.	W0PASAM
VIN / serial number	W1K2130041A897232
Date of first registration	09-11-2020
Date of next. tech. test	17-10-2026
Year of manufacture	2020 (year has been verified with the manufacturer's base)
Readout [km]	143 899 (read)
Body color / type of coating	black/double-layered, metallized

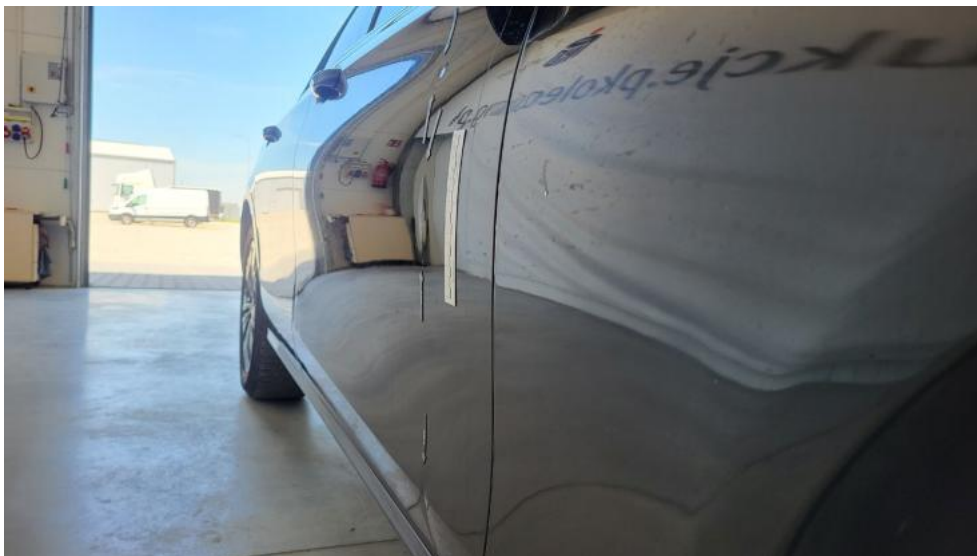
**Photo 51.**  
Drzwi przednie P - Wgniecenie/odkształcenie 1
