Nr zlecenia DEKRA: PKOL(W)/LODZ/14498/25/02/26
Nr zlecenia/szkody: 21/061877
Data zlecenia: 26-02-2025

Dane pojazdu

Grupa obiektów (Eurotax)	samochody osobowe
Kod EC (Eurotax)	0132101
Producent	TOYOTA
Model	Proace Verso 16-24
Typ/wersja	Proace Verso 2.0 D4-D Long VIP Aut.
Rodzaj nadwozia	KOM
Liczba drzwi/liczba miejsc	5/7
Masa własna [kg]	2179
Dopuszczalna masa całkowita [kg]	3100
Rozstaw osi 1/2	3275
Rodzaj silnika	z zapłonem samoczynnym
Układ oczyszczana spalin	KSC
Pojemność silnika [ccm]	1997
Moc silnika [KM/kW]	177/130
Skrzynia biegów	automatyczna
Nr rejestracyjny	LB83770
VIN	YARVEEHZ7GZ214082
Data 1. rejestracji	18-01-2022
Data nast. bad. techn.	18-01-2027
Rok produkcji	2021 (rok produkcji został zweryfikowany z zewnętrzną bazą danych)
Stan licznika [km]	124 431 (odczytany)
Kolor nadwozia/rodzaj powłoki	grafitowy/2-warstwowy metalizowany

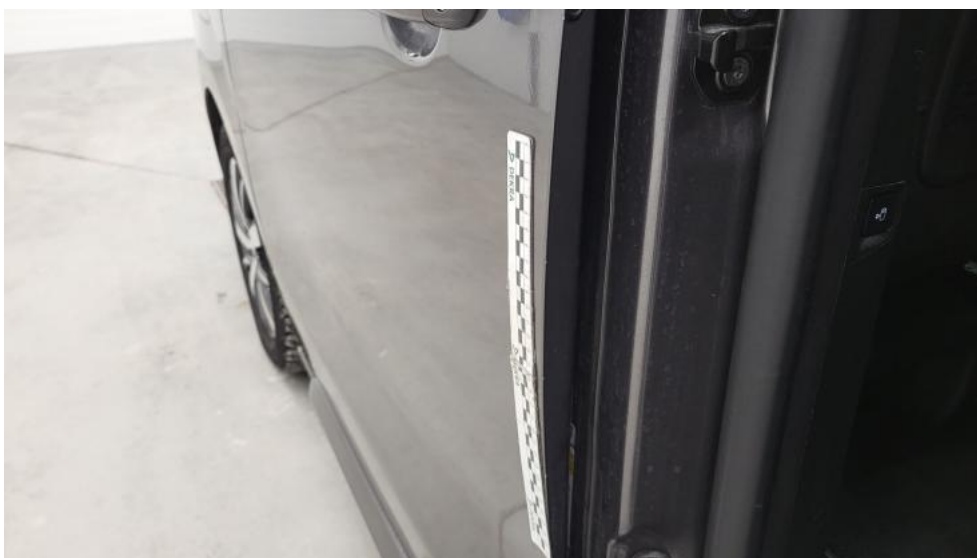
Fot. 74.
Drzwi przed L - Rysa/odprysk 1

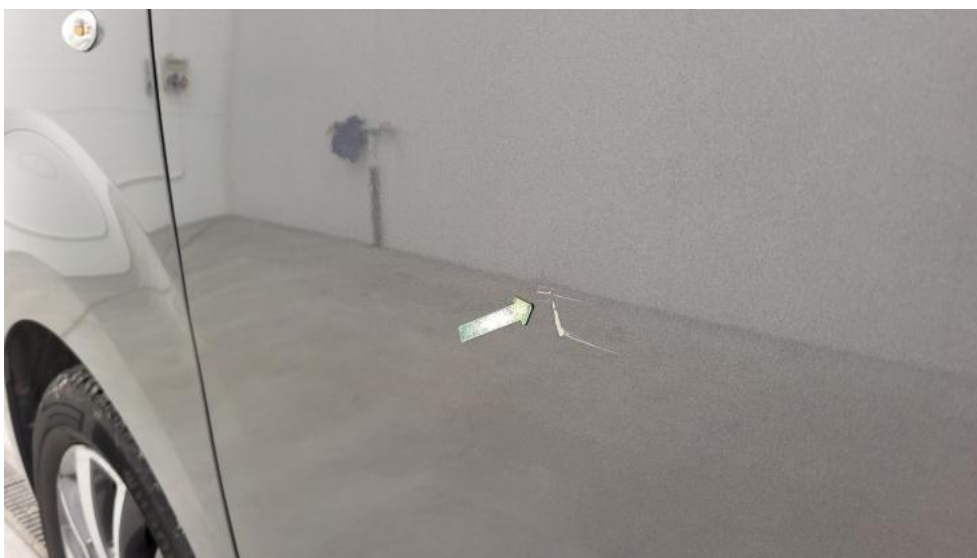
Fot. 76.
Drzwi przed L - Wgniecenie/odkształcenie 1

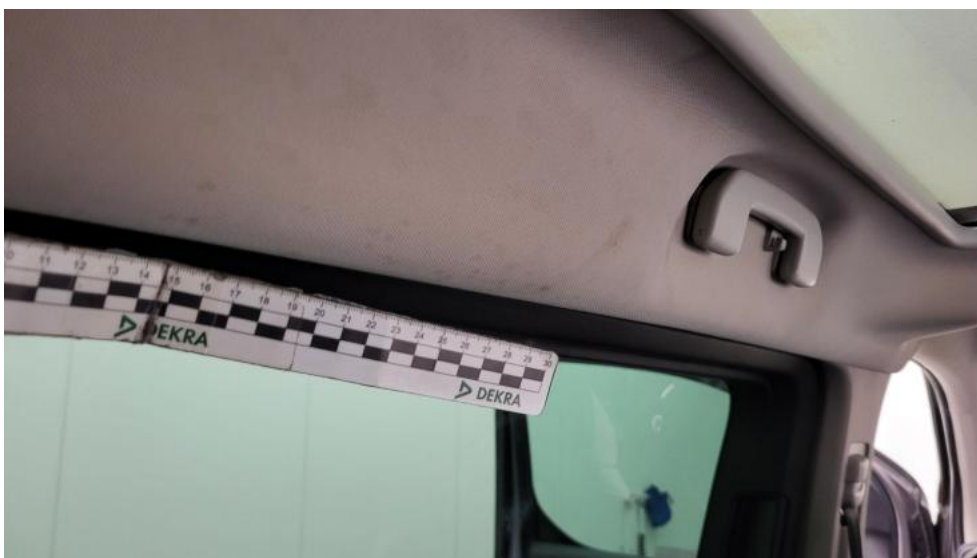
Fot. 88.
Podsufitka() - Inne 3
