Nr zlecenia DEKRA: PKOL(W)/LODZ/15244/25/02/28
Nr zlecenia/szkody: 23/010595
Data zlecenia: 28-02-2025

Grupa obiektów (Eurotax)	samochody osobowe
Kod EC (Eurotax)	0108884
Producent	AUDI
Model	A6 [4G] 14-18
Typ/wersja	A6 3.0 TDI Quattro S tronic
Rodzaj nadwozia	sedan
Liczba drzwi/liczba miejsc	4/5
Masa własna [kg]	1770
Dopuszczalna masa całkowita [kg]	2380
Rozstaw osi 1/2	2912
Rodzaj silnika	z zapłonem samoczynnym
Układ oczyszczana spalin	DPF
Pojemność silnika [ccm]	2967
Moc silnika [KM/kW]	272/200
Skrzynia biegów	automatyczna
Nr rejestracyjny	GD4H856
VIN	WAUZZZ4GXJN077713
Data 1. rejestracji	09-02-2018
Data nast. bad. techn.	10-02-2026
Rok produkcji	2018 (rok produkcji został zweryfikowany z zewnętrzną bazą danych)
Stan licznika [km]	195 723 (odczytany)
Kolor nadwozia/rodzaj powłoki	biały/UNI

DOKUMENTACJA FOTOGRAFICZNA

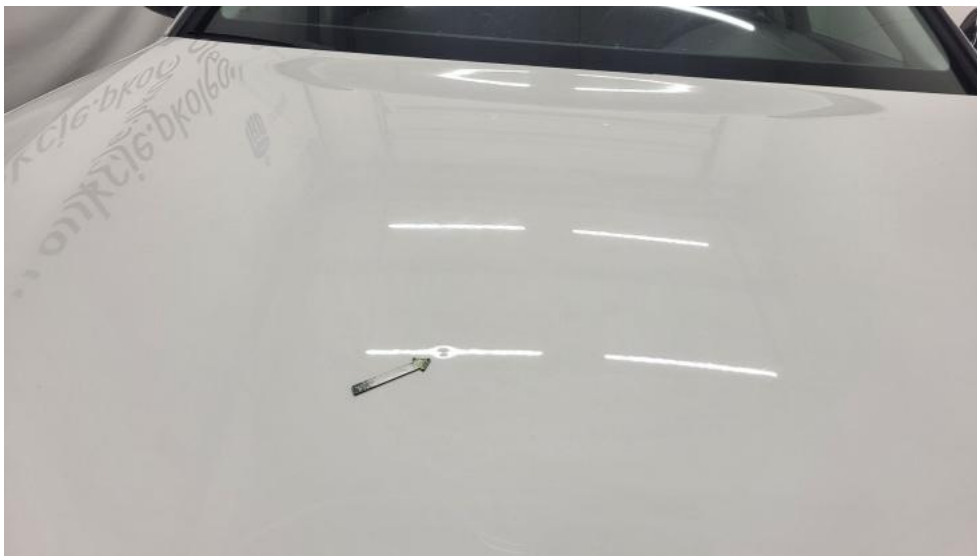
Fot. 41.
Pokrywa komory silnika - Wgniecenie/odkształcenie 1

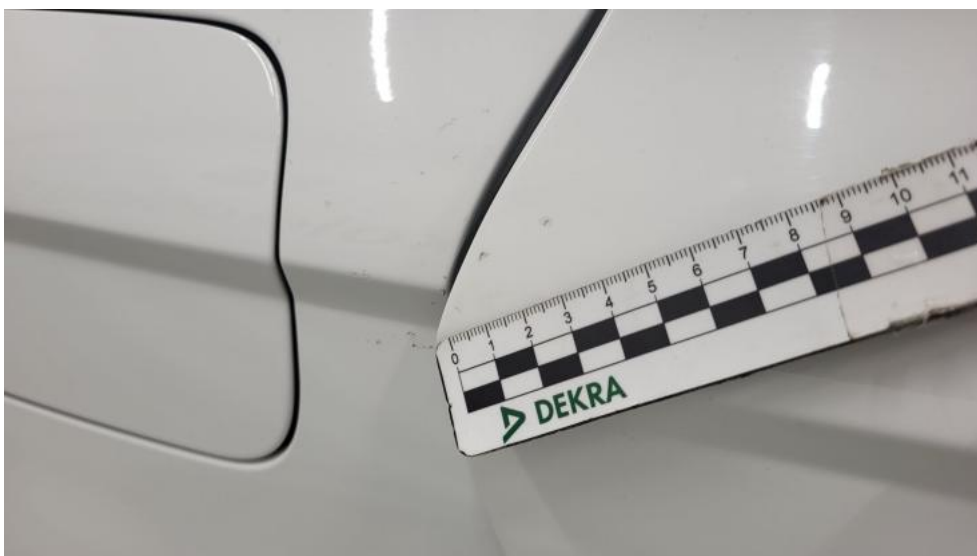
Fot. 50.
Drzwi tylne P - Rysa/odprysk 1
