DEKRA's commission No. : PKOL(W)/LODZ/95683/24/12/11
commission/ damage No. : 21/060203
Date of commission: 11-12-2024

Vehicle data

Group of objects (Eurotax)	jeeps
EC code (Eurotax)	0127626
Manufacturer	NISSAN
Model	X-Trail 17-21
Type / version	X-Trail 2.0 dCi Tekna 4WD Xtronic
Body type	KOM
Number of doors / seats	5/5
Curb weight [kg]	1700
Gross vehicle weight [kg]	2240
Wheelbase 1/2	2705
Engine type	Automatic ignition
Pollution reduction system	DPF
Engine capacity [ccm]	1995
Engine Power [hp/kW]	177/130
Gearbox	automatic
Registration /record No.	PO9WL30
VIN / serial number	JN1TFNT32U0109804
Date of first registration	23-05-2018
Date of next. tech. test	14-12-2024
Year of manufacture	2018 (year has been verified with the manufacturer's base)
Readout [km]	168 794 (read)
Body color / type of coating	orange/double-layered, metallized

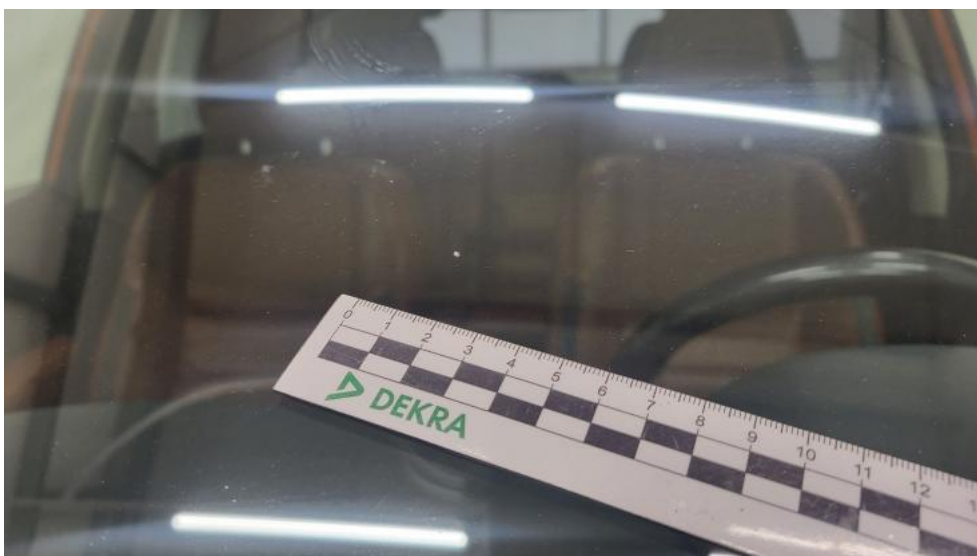
Photo 48.
Szyba czołowa - Rysa/odprysk 1

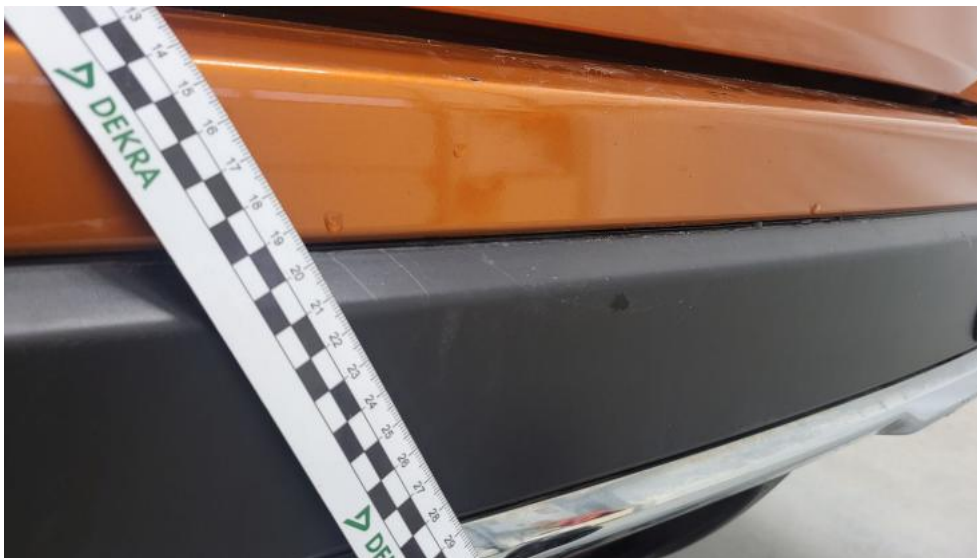
Photo 91.
Zderzak tylny cz dolna() - Rysa/odprysk 3
