Nr zlecenia DEKRA: PKOL(W)/LODZ/04330/26/01/19  
Nr zlecenia/szkody: PS24/02170  
Data zlecenia: 19-01-2026

**Dane pojazdu**

Pomiar grubości powłoki lakierowej poj.

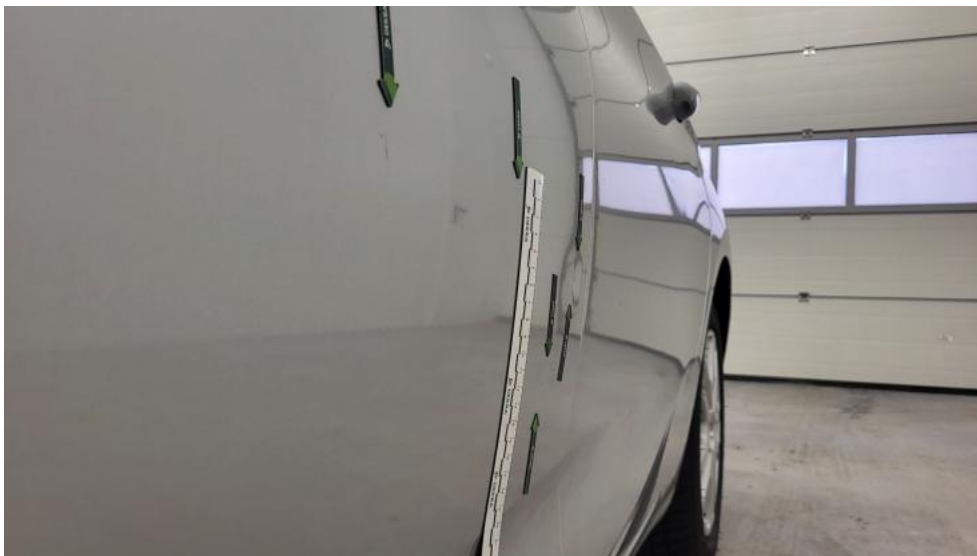
**Fot. 61.**  
Drzwi przed L - Wgniecenie/odkształcenie 1

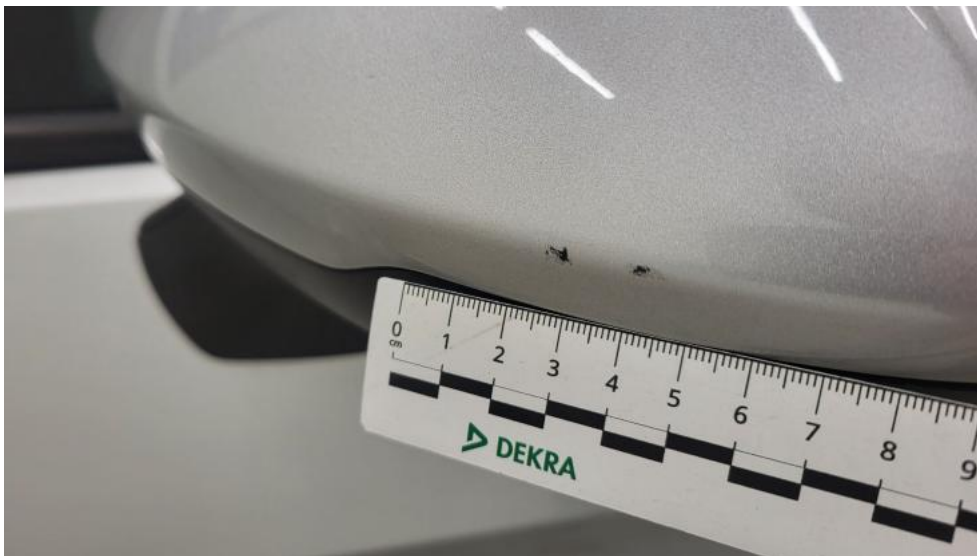
**Fot. 65.**  
Lusterko zew L - Rysa/odprysk 1
