Nr zlecenia DEKRA: PKOL(W)/LODZ/03715/26/01/16  
Nr zlecenia/szkody: 03477/EO/22  
Data zlecenia: 16-01-2026

**DEKRA Polska - Centrala**  
02-673 Warszawa, ul. Konstruktorska 12A

| Producent | BMW |
| Model | X7 [G07] 18-22 |

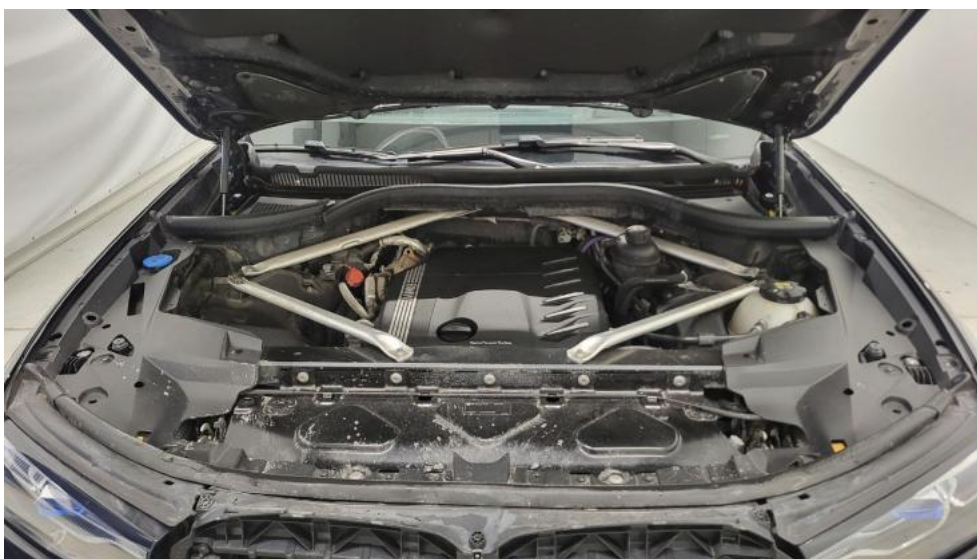
**Fot. 21.**  
Komora silnika
