Nr zlecenia DEKRA: PKOL(W)/LODZ/53933/25/07/23
Nr zlecenia/szkody: 22/026085
Data zlecenia: 23-07-2025

Grupa obiektów (Eurotax)	samochody terenowe
Kod EC (Eurotax)	0144847
Producent	LEXUS
Model	UX 18-24
Typ/wersja	UX 250h GPF Business Edition 2
Rodzaj nadwozia	hatchback
Liczba drzwi/liczba miejsc	5/5
Masa własna [kg]	1557
Dopuszczalna masa całkowita [kg]	2110
Rozstaw osi 1/2	2640
Rodzaj silnika	z zapłonem iskrowym
Układ oczyszczana spalin	GPF
Pojemność silnika [ccm]	1987
Moc silnika [KM/kW]	152/112
Skrzynia biegów	automatyczna
Nr rejestracyjny	GD4E803
VIN	JTHY65BH102082194
Data 1. rejestracji	18-02-2021
Data nast. bad. techn.	18-02-2024
Rok produkcji	2020
Stan licznika [km]	84 132 (odczytany)
Kolor nadwozia/rodzaj powłoki	grafitowy/2-warstwowy metalizowany

Pomiar grubości powłoki lakierowej poj.

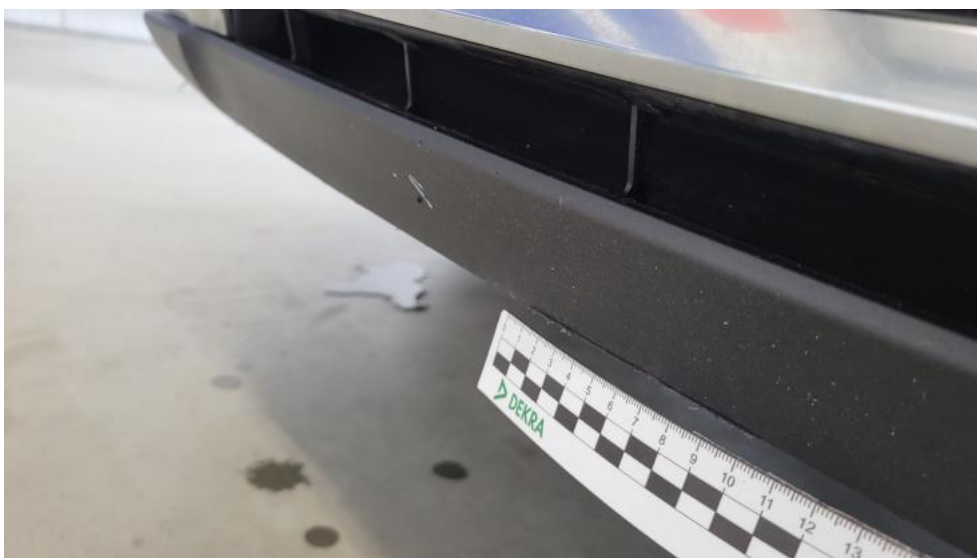
Fot. 40.
Spoiler zderzaka przedniego - Rysa/odprysk 1

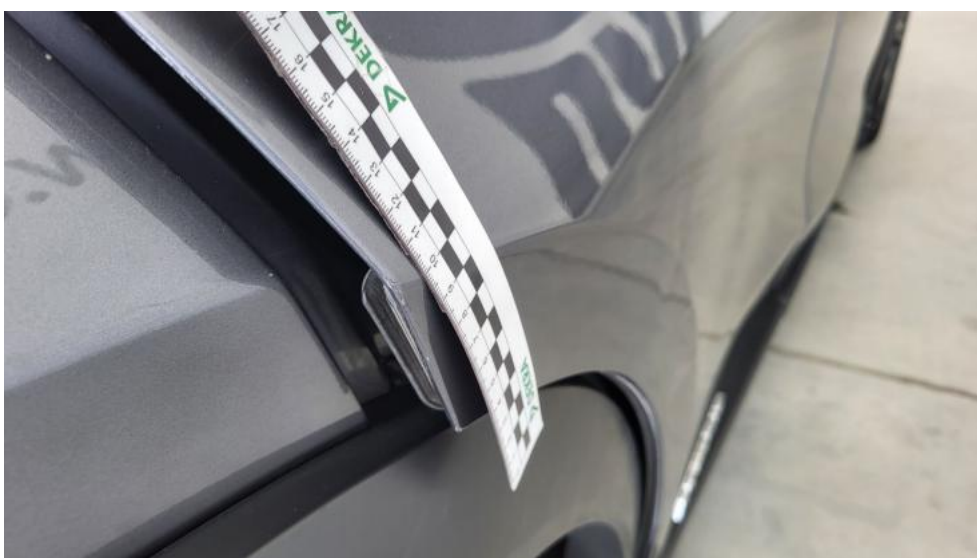
Fot. 52.
Drzwi tylne P() - Rysa/odprysk 3

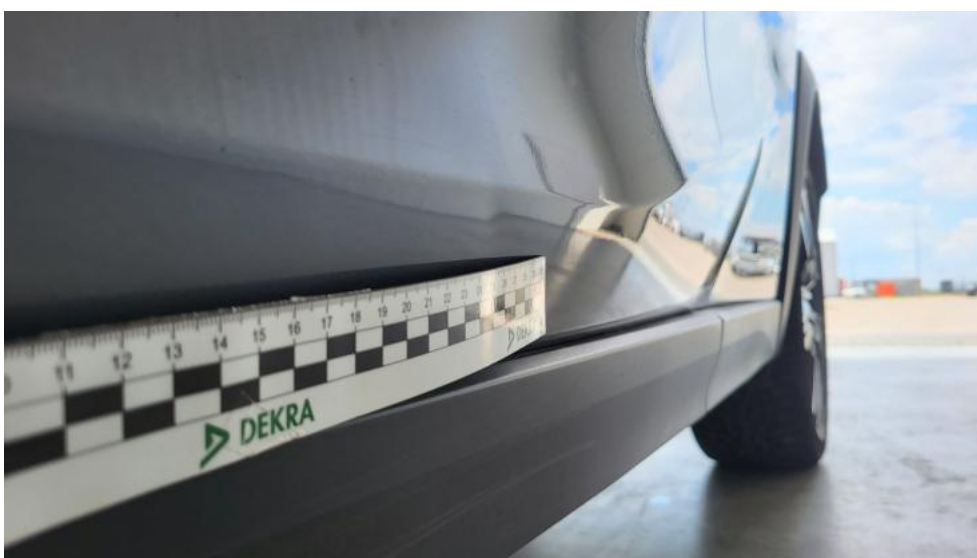
Fot. 74.
Drzwi przed L - Wgniecenie/odkształcenie 1

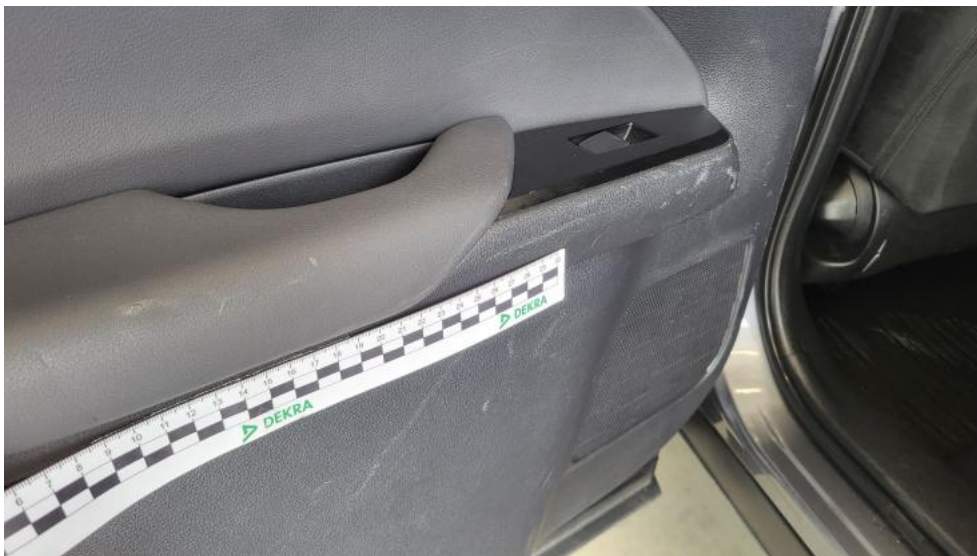
Fot. 91.
Tapicerka drzwi tylnych L - Rysa/odprysk 1
