Nr zlecenia DEKRA: PKOL(W)/LODZ/78310/24/10/09  
Nr zlecenia/szkody: PS21/01504  
Data zlecenia: 09-10-2024

**DEKRA Polska - Centrala**  
02-673 Warszawa, ul. Konstruktorska 12A

| Producent | NISSAN |
| Typ/wersja | Qashqai 1.3 DIG-T N-Connecta DCT |

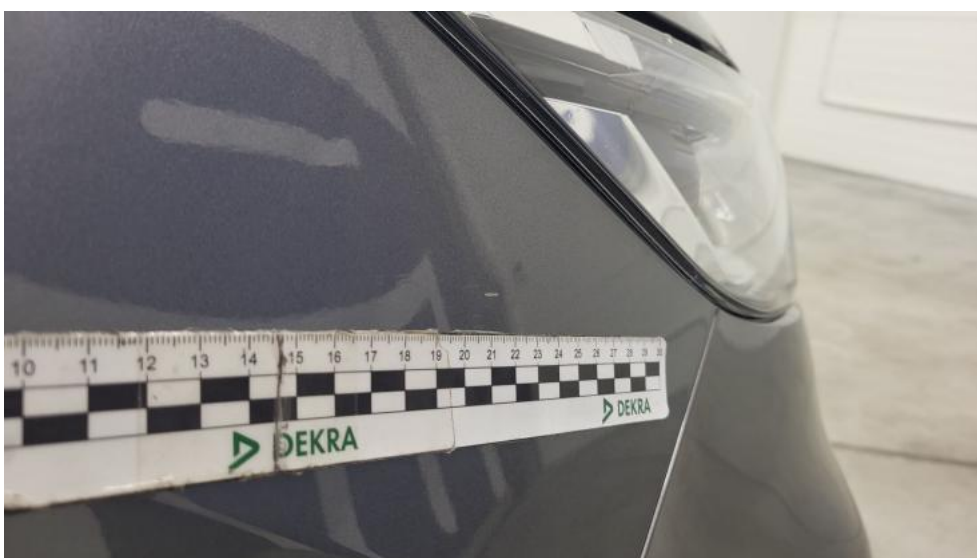
**Fot. 46.**  
Błotnik przedni P - Rysa/odprysk 1

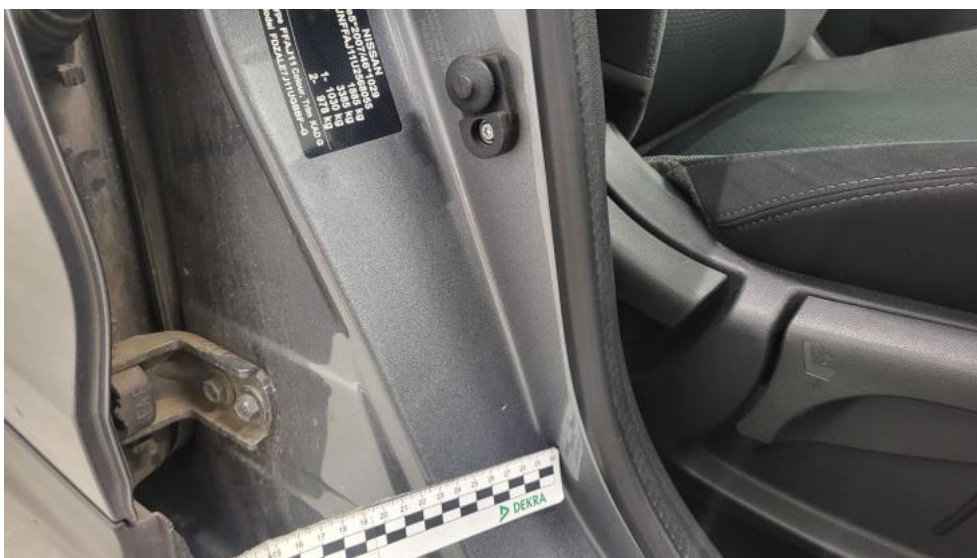
**Fot. 64.**  
Słupek środkowy P - Rysa/odprysk 2

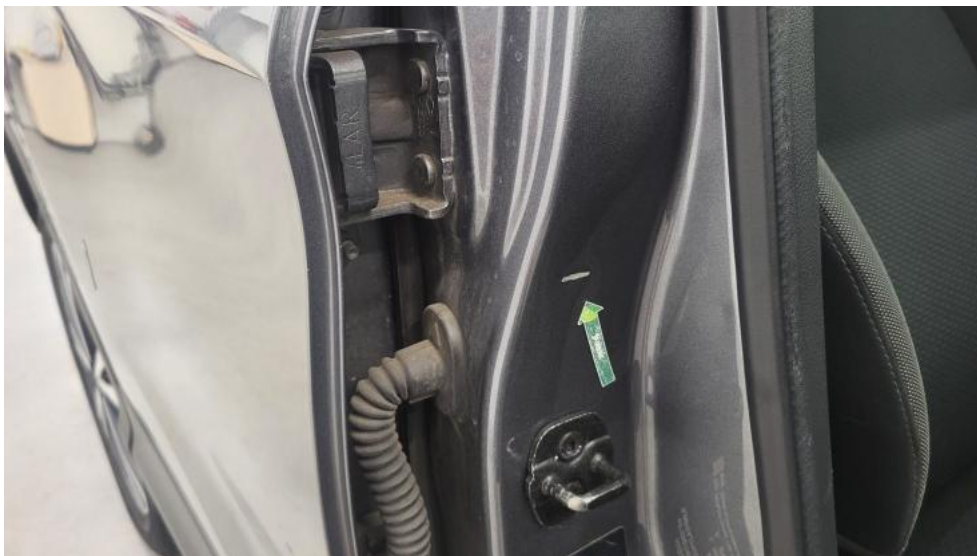
**Fot. 65.**  
Słupek środkowy P - Wgniecenie/odkształcenie 1

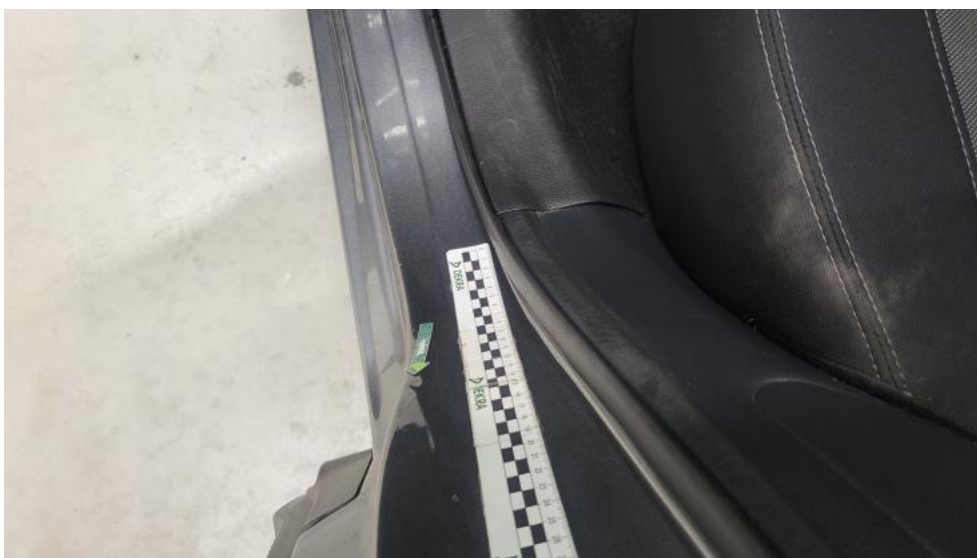
**Fot. 82.**  
Błotnik tylny L / Ściana boczna L - Wgniecenie/odkształcenie 1

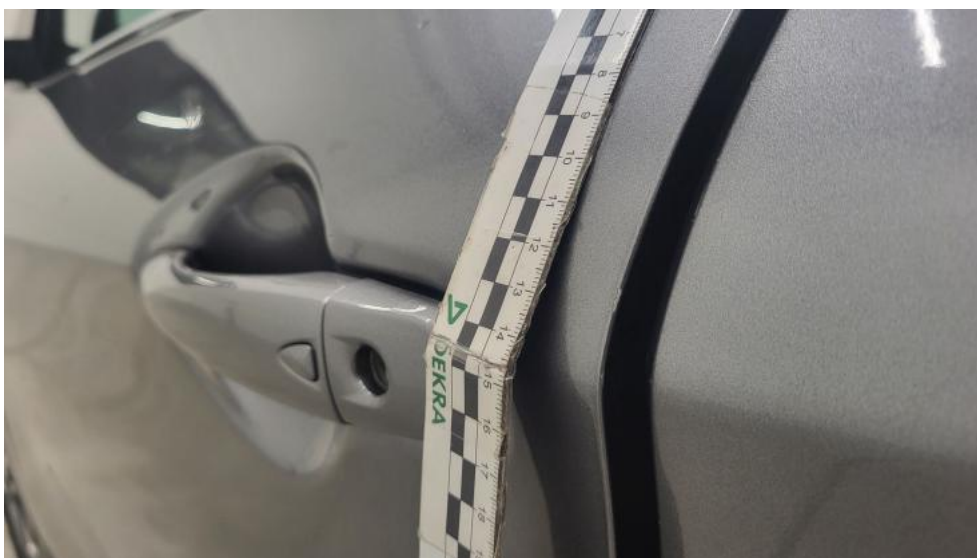
**Fot. 88.**  
Drzwi przed L() - Rysa/odprysk 3
