Nr zlecenia DEKRA: PKOL(W)/LODZ/84131/24/10/30  
Nr zlecenia/szkody: 00472/LF/23  
Data zlecenia: 30-10-2024

**Dane pojazdu**

Grupa obiektów (Eurotax)	samochody osobowe
Kod EC (Eurotax)	0145926
Producent	TOYOTA
Model	Corolla Sedan 18-22
Typ/wersja	Corolla 1.5 Comfort
Rodzaj nadwozia	sedan
Liczba drzwi/liczba miejsc	4/5
Masa własna [kg]	1295
Dopuszczalna masa całkowita [kg]	1795
Rozstaw osi 1/2	2700
Rodzaj silnika	z zapłonem iskrowym
Układ oczyszczania spalin	GPF
Norma czystości spalin	EURO 6
Pojemność silnika [ccm]	1490
Moc silnika [KM/kW]	125/92
Skrzynia biegów	manualna 6-biegowa
Nr rejestracyjny	WU6714P
VIN	NMTBA3BE70R048963
Data 1. rejestracji	03-04-2023
Data nast. bad. techn.	02-04-2026
Rok produkcji	2022 (rok produkcji został zweryfikowany z zewnętrzną bazą danych)
Stan licznika [km]	25 211 (odczytany)
Kolor nadwozia/rodzaj powłoki	złoty/METALIK

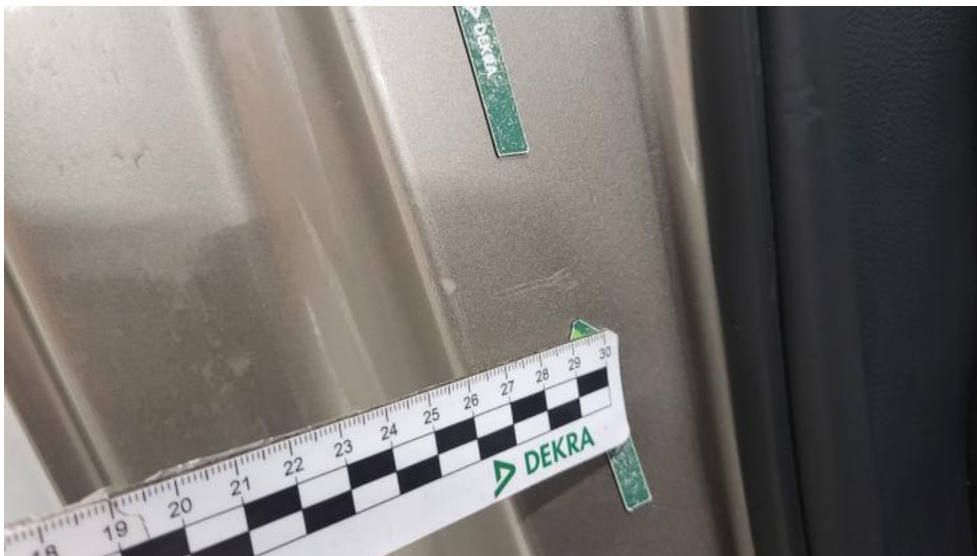
**Fot. 55.**  
Słupek przedni P - Rysa/odprysk 1

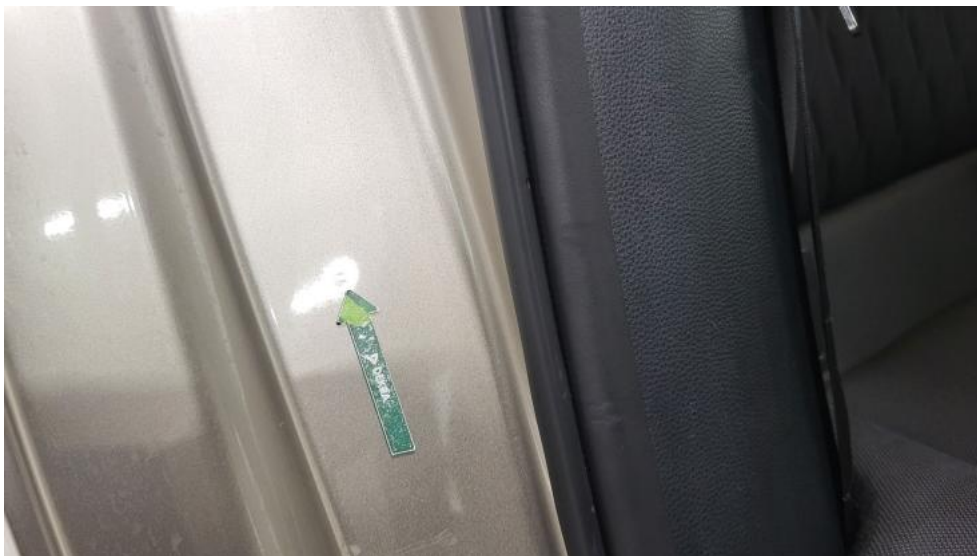
**Fot. 57.**  
Stupek przedni P - Wgniecenie/odkształcenie 2

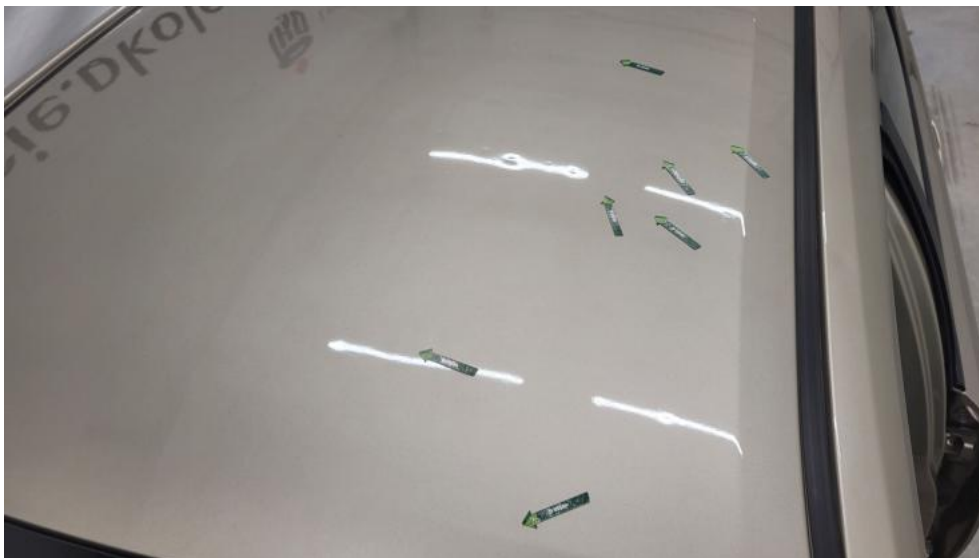
**Fot. 67.**  
Dach - zdjęcie poglądowe 1

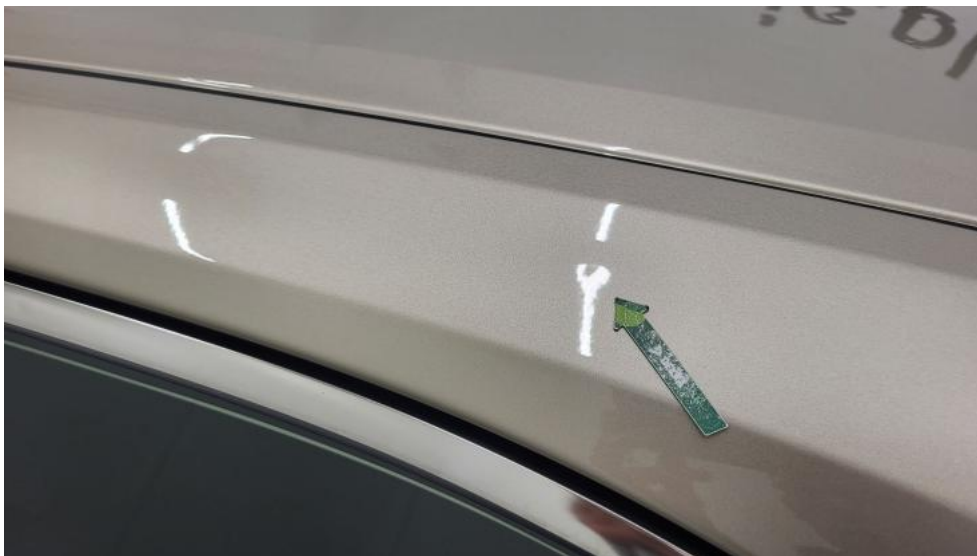
**Fot. 73.**  
Błotnik tylny L / Ściana boczna L - Wgniecenie/odkształcenie 2
