Nr zlecenia DEKRA: PKOL(W)/LODZ/74711/24/09/27  
Nr zlecenia/szkody: 22/025248  
Data zlecenia: 27-09-2024

**Dane pojazdu**

Grupa obiektów (Eurotax)	samochody terenowe
Kod EC (Eurotax)	0154085
Producent	KIA
Model	Sportage 21-
Typ/wersja	Sportage 1.6 T-GDI mHEV M 2WD DCT
Rodzaj nadwozia	KOM
Liczba drzwi/liczba miejsc	5/5
Masa własna [kg]	1505
Dopuszczalna masa całkowita [kg]	2145
Rozstaw osi 1/2	2680
Rodzaj silnika	z zapłonem iskrowym
Układ oczyszczana spalin	GPF
Pojemność silnika [ccm]	1598
Moc silnika [KM/kW]	150/110
Skrzynia biegów	automatyczna
Nr rejestracyjny	WU9185N
VIN	U5YPU81BGNL037674
Data 1. rejestracji	16-08-2022
Data nast. bad. techn.	16-08-2025
Rok produkcji	2022
Stan licznika [km]	63 620 (odczytany)
Kolor nadwozia/rodzaj powłoki	niebieski/2-warstwowy metalizowany

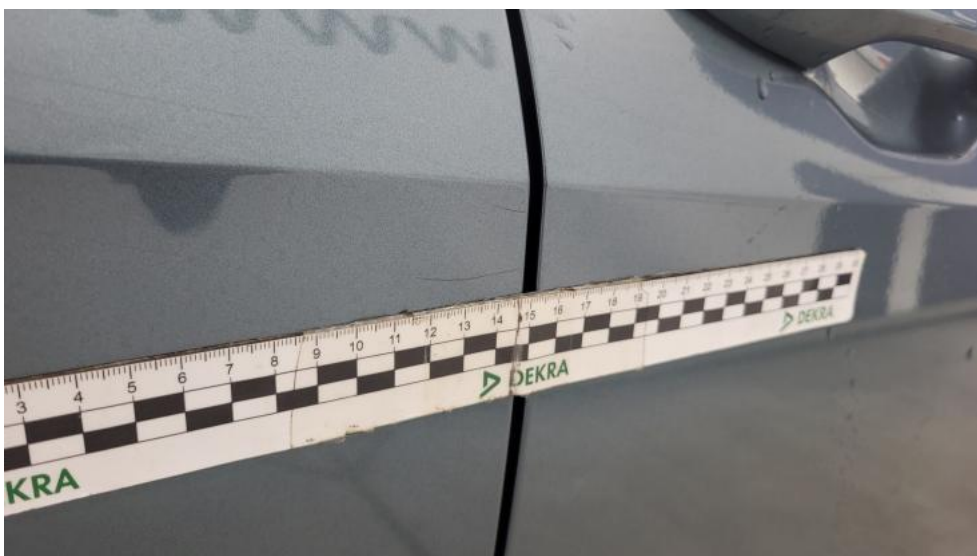
**Fot. 42.**  
Drzwi tylne P - Rysa/odprysk 1
