Nr zlecenia DEKRA: PKOL(W)/LODZ/11351/25/02/13
Nr zlecenia/szkody: 22/023890
Data zlecenia: 13-02-2025

Dane pojazdu

Grupa obiektów (Eurotax)	samochody terenowe
Kod EC (Eurotax)	0148817
Producent	AUDI
Model	Q5 Sportback 20-
Typ/wersja	Q5 45 TFSI mHEV Quattro S Line S tronic
Rodzaj nadwozia	hatchback
Liczba drzwi/liczba miejsc	5/5
Masa własna [kg]	1880
Dopuszczalna masa całkowita [kg]	2445
Rozstaw osi 1/2	2819
Rodzaj silnika	z zapłonem iskrowym
Układ oczyszczana spalin	GPF
Pojemność silnika [ccm]	1984
Moc silnika [KM/kW]	265/195
Skrzynia biegów	automatyczna
Nr rejestracyjny	S1BFB
VIN	WAUZZZF6N2103155
Data 1. rejestracji	25-07-2022
Data nast. bad. techn.	25-07-2025
Rok produkcji	2022
Stan licznika [km]	81 188 (odczytany)
Kolor nadwozia/rodzaj powłoki	czarny/2-warstwowy metalizowany

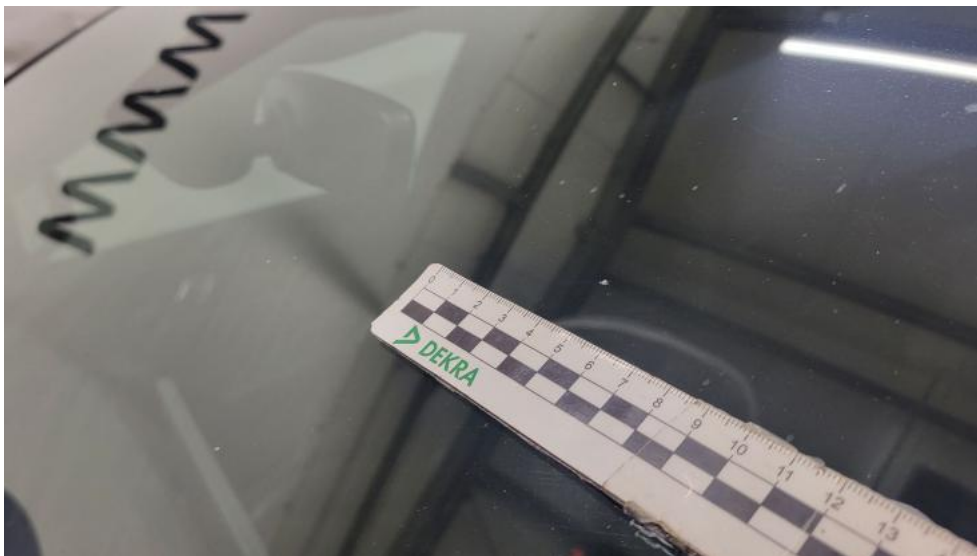
Fot. 49.
Szyba czołowa - Rysa/odprysk 1
