Nr zlecenia DEKRA: PKOL(W)/LODZ/02576/25/01/13
Nr zlecenia/szkody: PS21/04310
Data zlecenia: 13-01-2025

Grupa obiektów (Eurotax)	samochody osobowe
Kod EC (Eurotax)	0150119
Producent	RENAULT
Model	Arkana 21-23
Typ/wersja	Arkana 1.3 TCe mHEV Intens EDC
Rodzaj nadwozia	hatchback
Liczba drzwi/liczba miejsc	5/5
Masa własna [kg]	1359
Dopuszczalna masa całkowita [kg]	1876
Rozstaw osi 1/2	2720
Rodzaj silnika	z zapłonem iskrowym
Układ oczyszczana spalin	GPF
Pojemność silnika [ccm]	1332
Moc silnika [KM/kW]	140/103
Skrzynia biegów	automatyczna 7-biegowa
Nr rejestracyjny	DSWMR92
VIN	VF1RJL00X67246297
Data 1. rejestracji	05-07-2021
Data nast. bad. techn.	05-04-2026
Rok produkcji	2021 (rok produkcji został zweryfikowany z zewnętrzną bazą danych)
Stan licznika [km]	72 057 (odczytany)
Kolor nadwozia/rodzaj powłoki	czarny/METALIK

DOKUMENTACJA FOTOGRAFICZNA

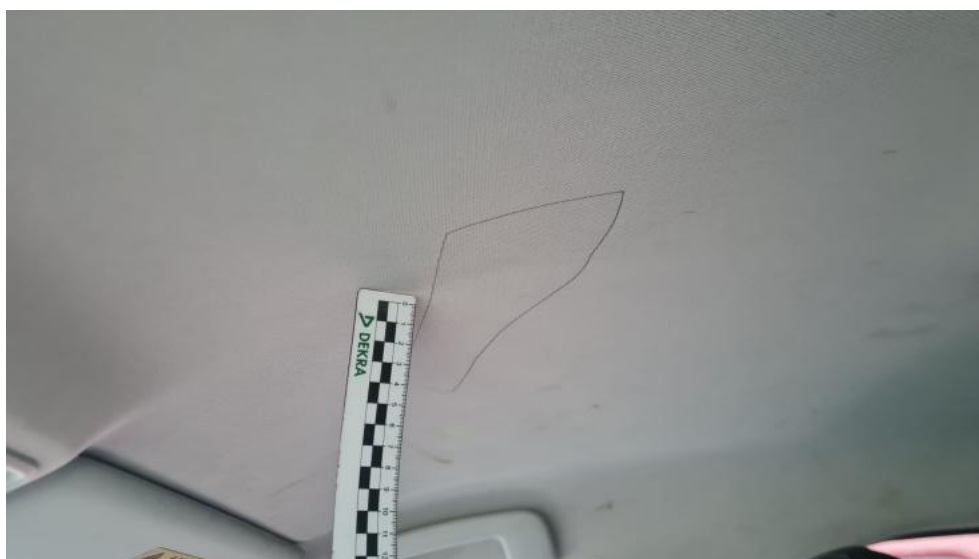
Fot. 75.
Podsufitka - Inne 1
