Nr zlecenia DEKRA: PKOL(W)/LODZ/95683/24/12/11
Nr zlecenia/szkody: 21/060203
Data zlecenia: 11-12-2024

Grupa obiektów (Eurotax)	samochody terenowe
Kod EC (Eurotax)	0127626
Producent	NISSAN
Model	X-Trail 17-21
Typ/wersja	X-Trail 2.0 dCi Tekna 4WD Xtronic
Rodzaj nadwozia	KOM
Liczba drzwi/liczba miejsc	5/5
Masa własna [kg]	1700
Dopuszczalna masa całkowita [kg]	2240
Rozstaw osi 1/2	2705
Rodzaj silnika	z zapłonem samoczynnym
Układ oczyszczana spalin	DPF
Pojemność silnika [ccm]	1995
Moc silnika [KM/kW]	177/130
Skrzynia biegów	automatyczna
Nr rejestracyjny	PO9WL30
VIN	JN1TFNT32U0109804
Data 1. rejestracji	23-05-2018
Data nast. bad. techn.	14-12-2024
Rok produkcji	2018 (rok produkcji został zweryfikowany z zewnętrzną bazą danych)
Stan licznika [km]	168 794 (odczytany)
Kolor nadwozia/rodzaj powłoki	pomarańczowy/2-warstwowy metalizowany

Pomiar grubości powłoki lakierowej poj.

DOKUMENTACJA FOTOGRAFICZNA

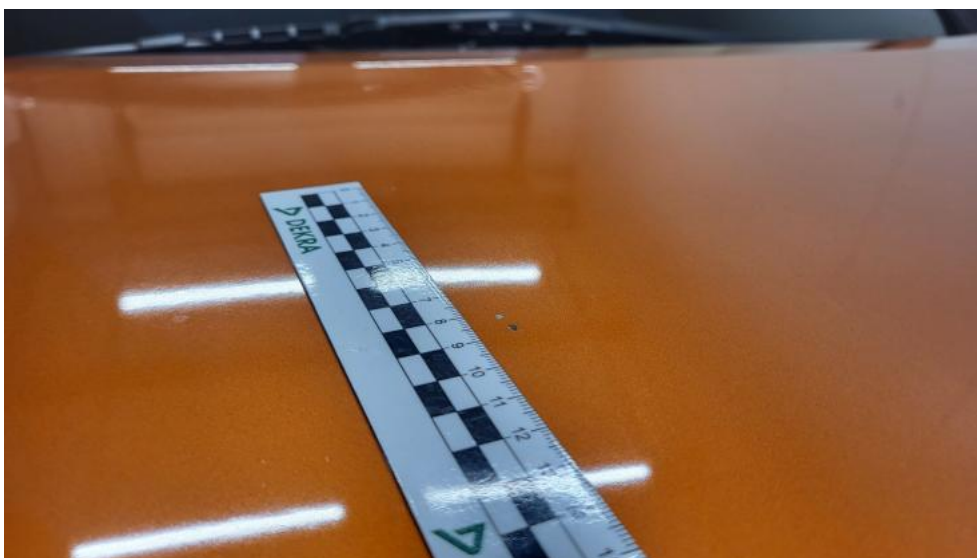
Fot. 44.
Pokrywa komory silnika - Rysa/odprysk 1

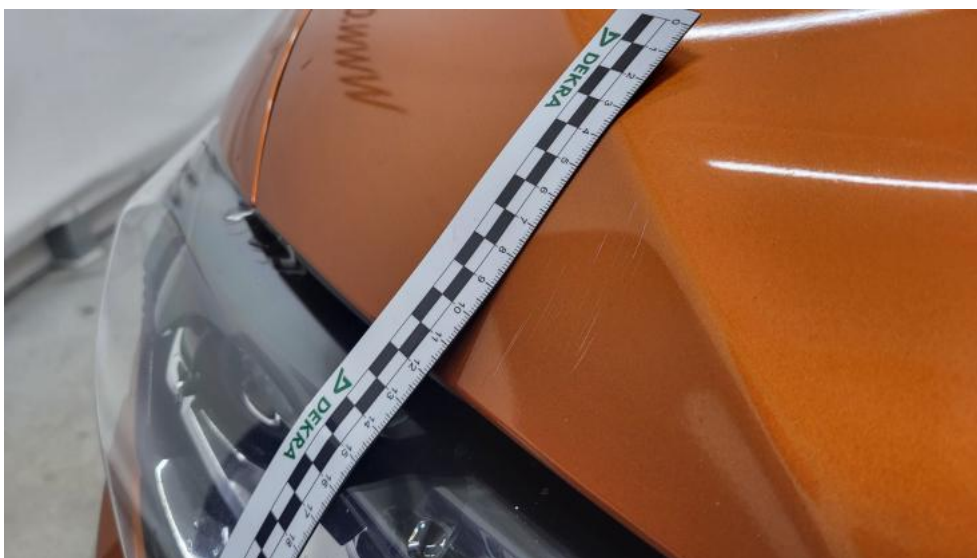
Fot. 46.
Pokrywa komory silnika() - Rysa/odprysk 3

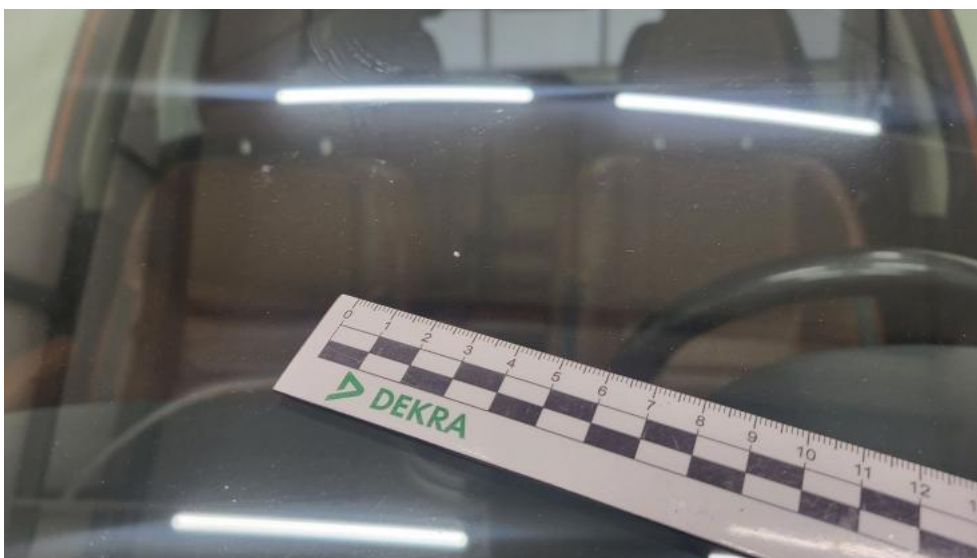
Fot. 48.
Szyba czołowa - Rysa/odprysk 1

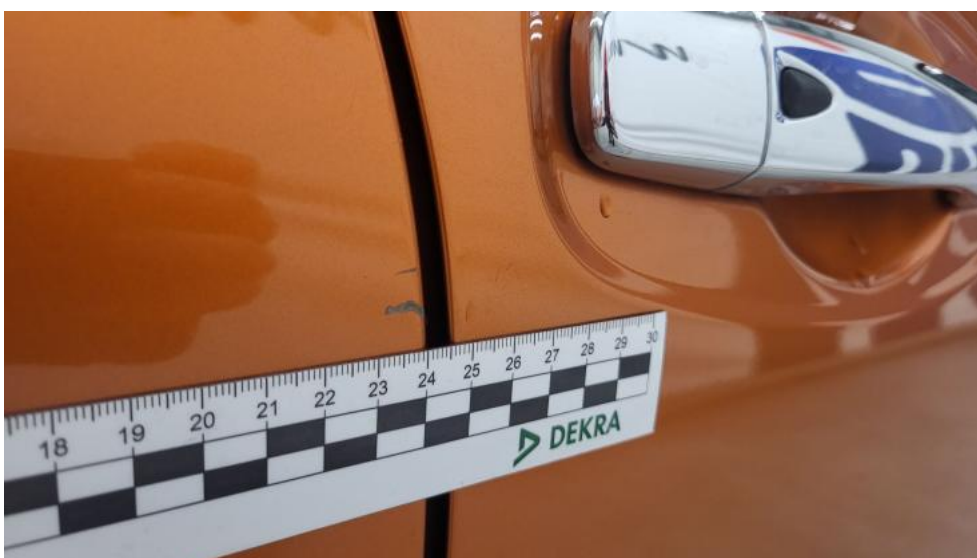
Fot. 64.
Drzwi tylne P - Rysa/odprysk 1

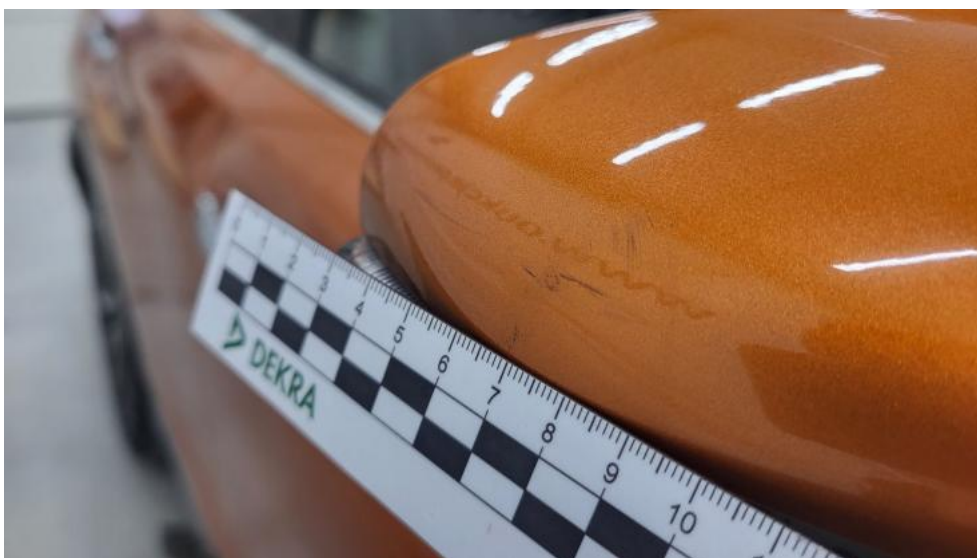
Fot. 68.
Lusterko zew P - Rysa/odprysk 1

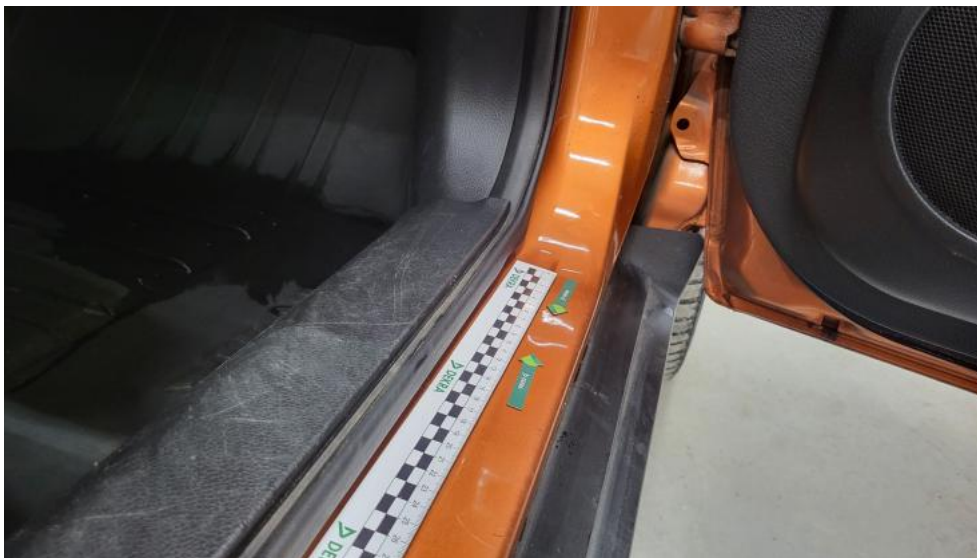
Fot. 71.
Próg P - Wgniecenie/odkształcenie 1

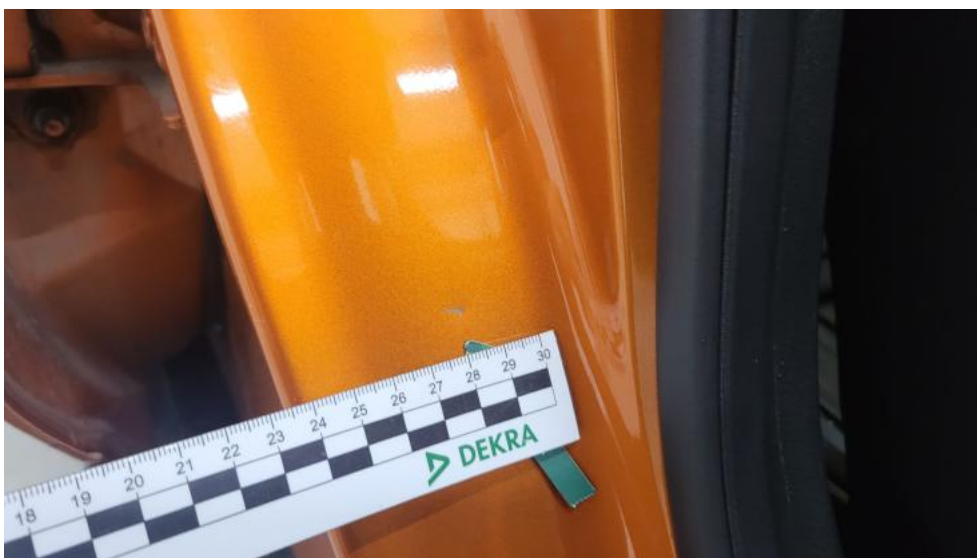
Fot. 72.
Słupek środkowy P - Rysa/odprysk 1

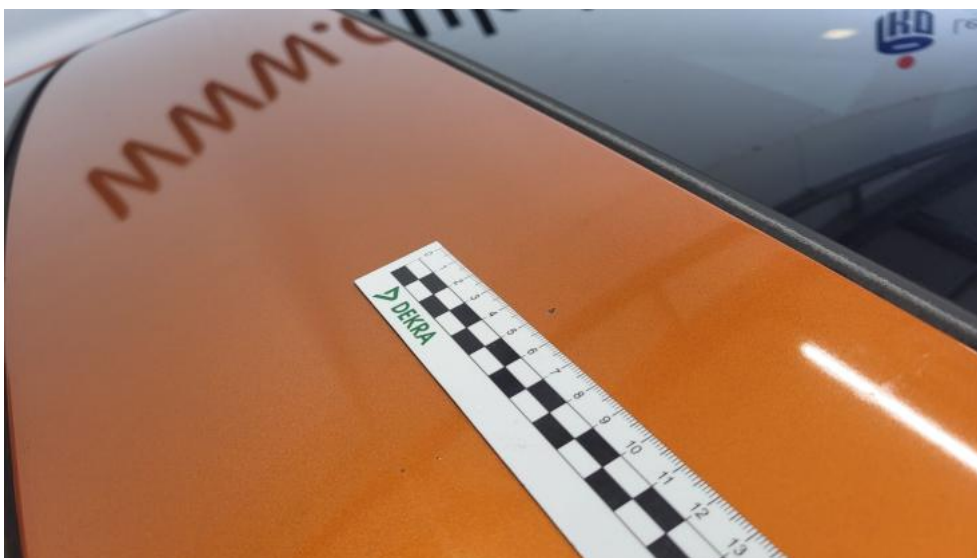
Fot. 92.
Dach - Rysa/odprysk 1

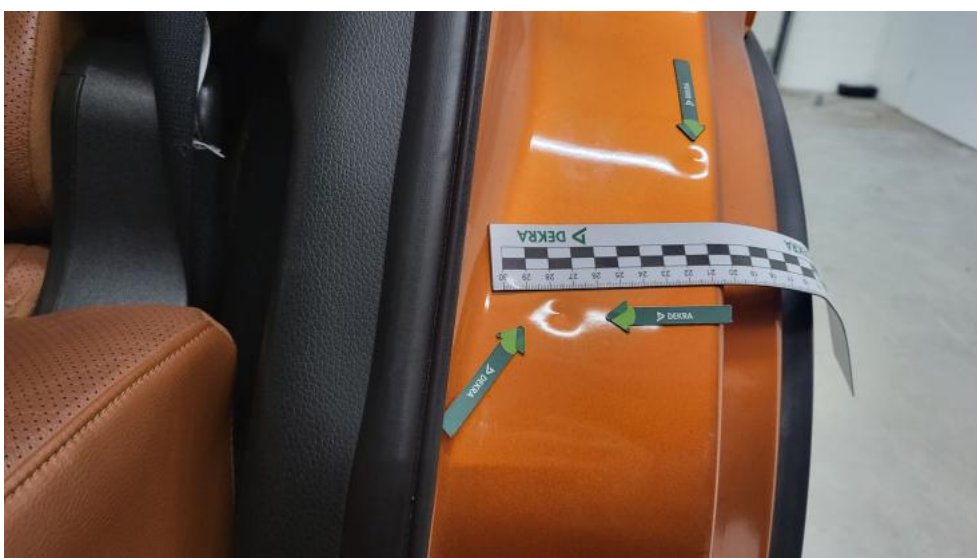
Fot. 96.
Błotnik tylny L / Ściana boczna L - Wgniecenie/odkształcenie 1

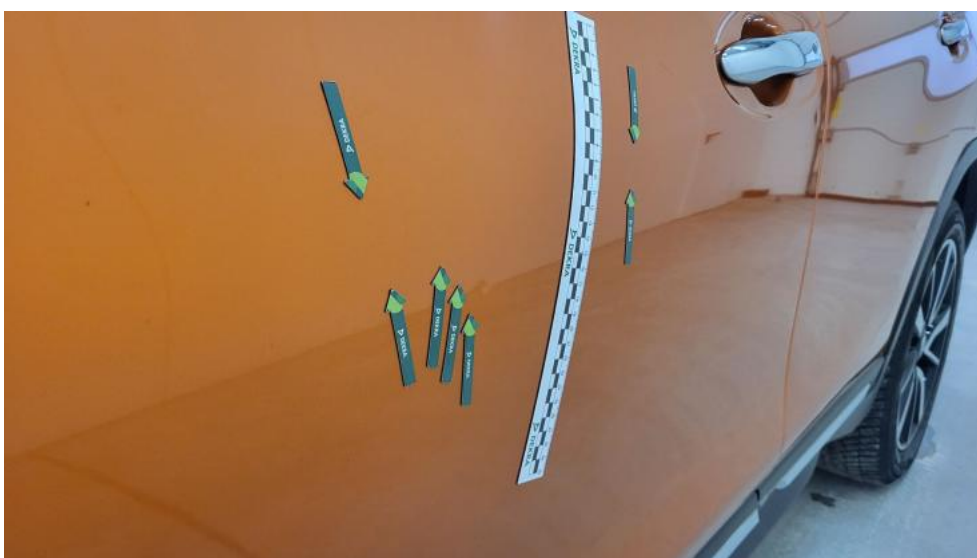
Fot. 100.
Drzwi przed L() - Rysa/odprysk 3

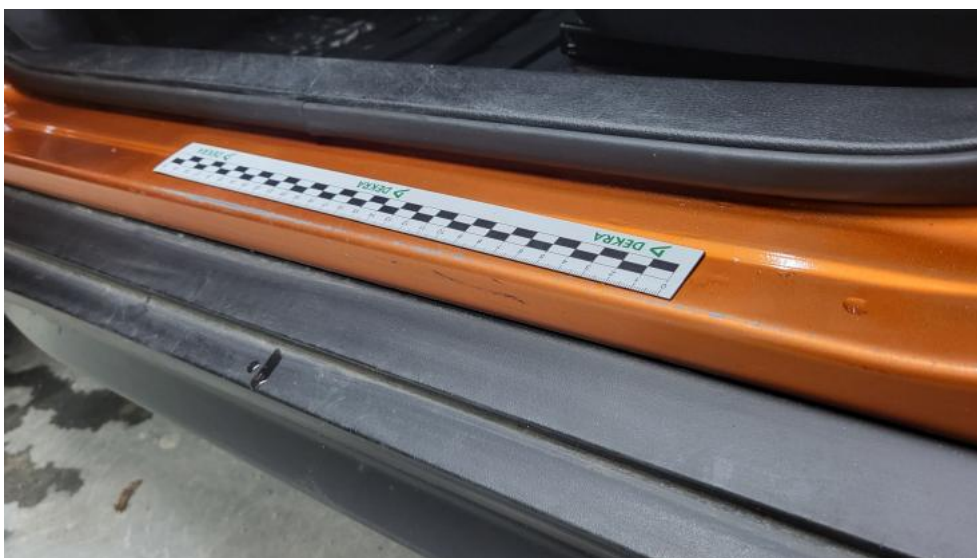
Fot. 108.
Próg L - Rysa/odprysk 2

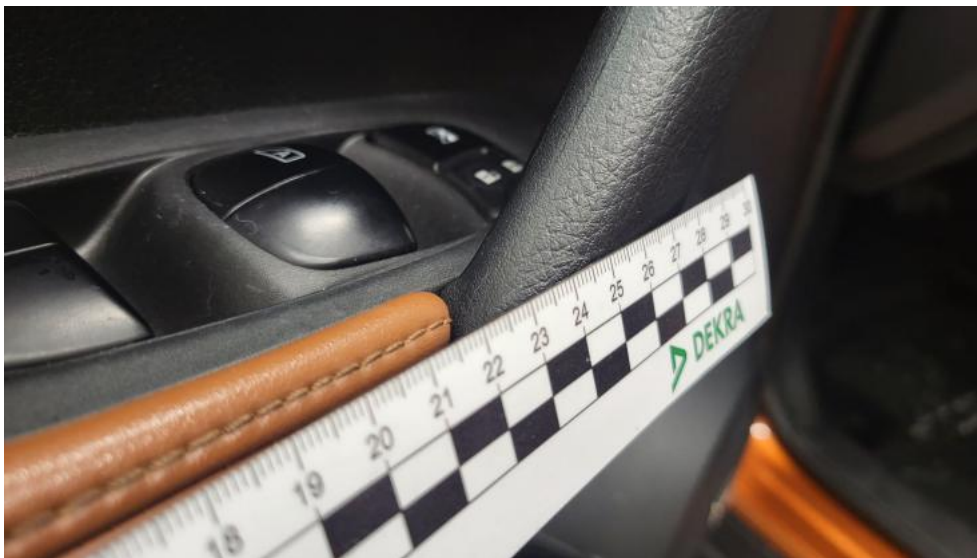
Fot. 123.
Uchwyt drzwi prze L - Rysa/odprysk 1

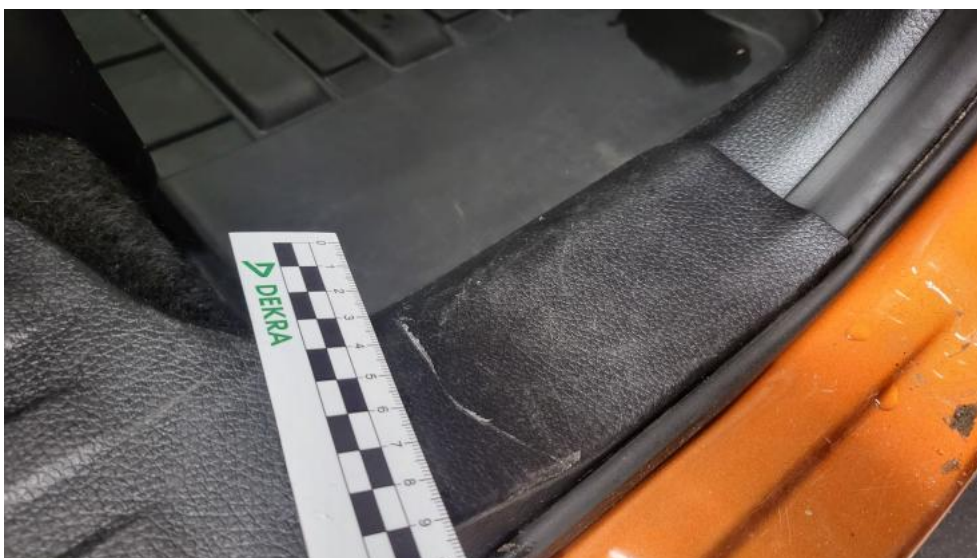
Fot. 124.
Listwy progowe praw. - Rysa/odprysk 1
