Nr zlecenia DEKRA: PKOL(W)/LODZ/101884/25/12/22  
Nr zlecenia/szkody: 24/022308  
Data zlecenia: 22-12-2025

| Producent | OPEL |
| Model | Astra V Sports Tourer 19-22 |
| VIN | W0VBD8EV6L8017753 |

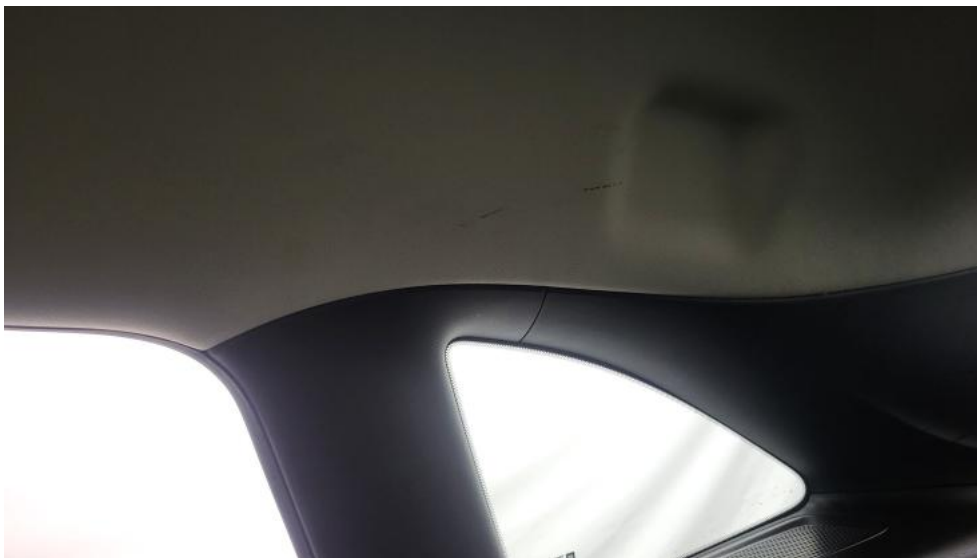
**Fot. 85.**  
Podsufitka - Inne 1
