Nr zlecenia DEKRA: PKOL(W)/LODZ/51769/26/06/03  
Nr zlecenia/szkody: 22/013452  
Data zlecenia: 03-06-2026

**DEKRA Polska - Centrala**  
02-673 Warszawa, ul. Konstruktorska 12A

**Dane pojazdu**

Pomiar grubości powłoki lakierowej poj.

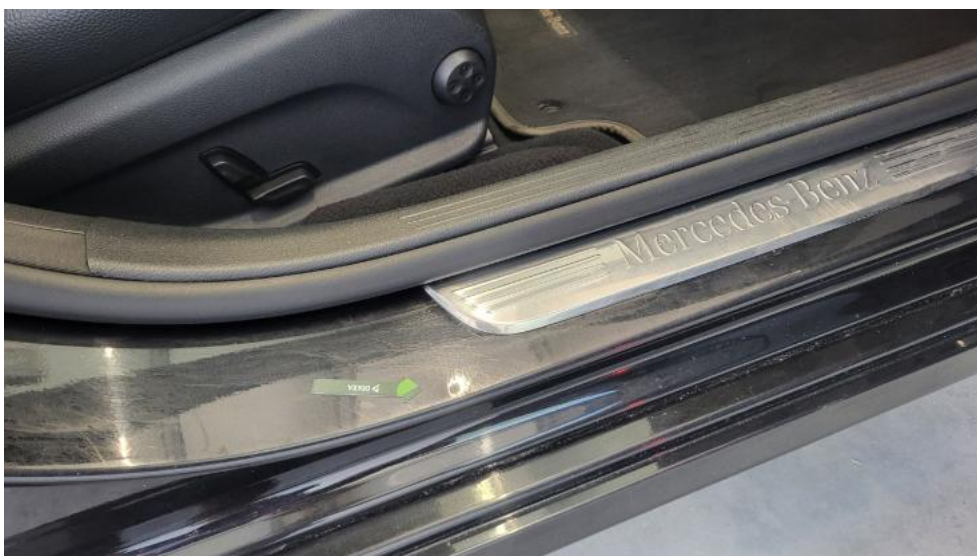
**Fot. 54.**  
Próg P - Wgniecenie/odkształcenie 1

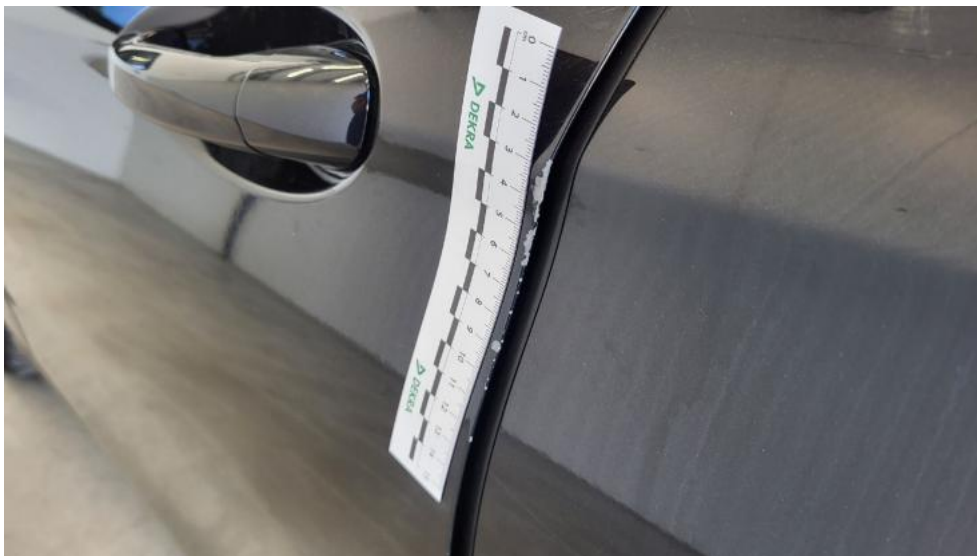
**Fot. 69.**  
Drzwi przed L - Rysa/odprysk 1

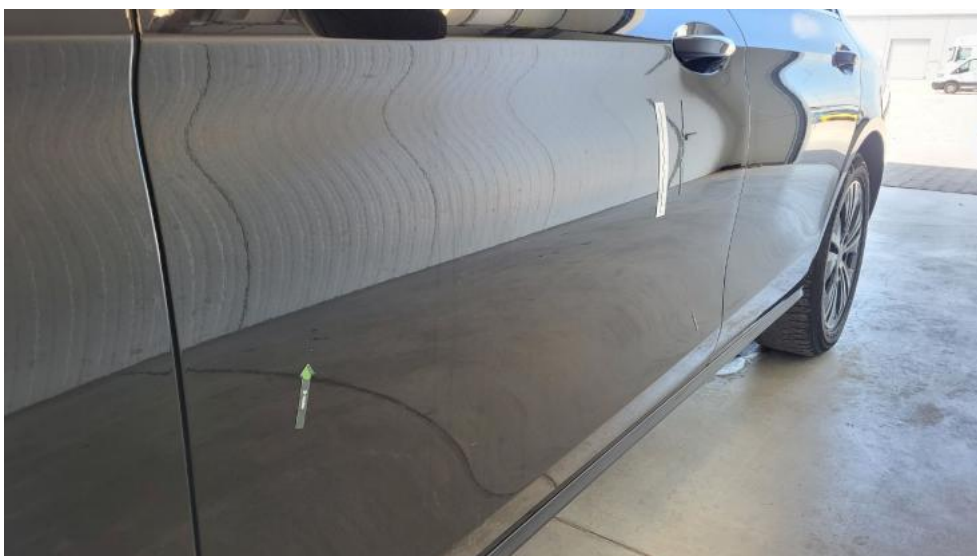
**Fot. 70.**  
Drzwi przed L - Wgniecenie/odkształcenie 1

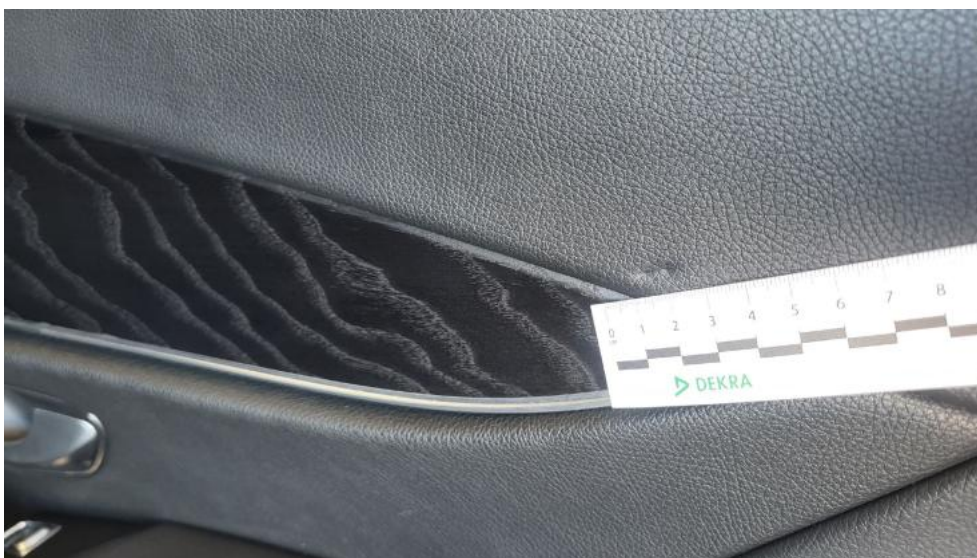
**Fot. 82.**  
Tapicerka drzwi tylnych P - Wgniecenie/odkształcenie 1
