Nr zlecenia DEKRA: PKOL(W)/LODZ/50836/26/06/01  
Nr zlecenia/szkody: 21/035099  
Data zlecenia: 01-06-2026

| Model | Mondeo Kombi 14-19 |
| Typ/wersja | Mondeo 2.0 TDCi Titanium |
| Nr rejestracyjny | WOT83619 |

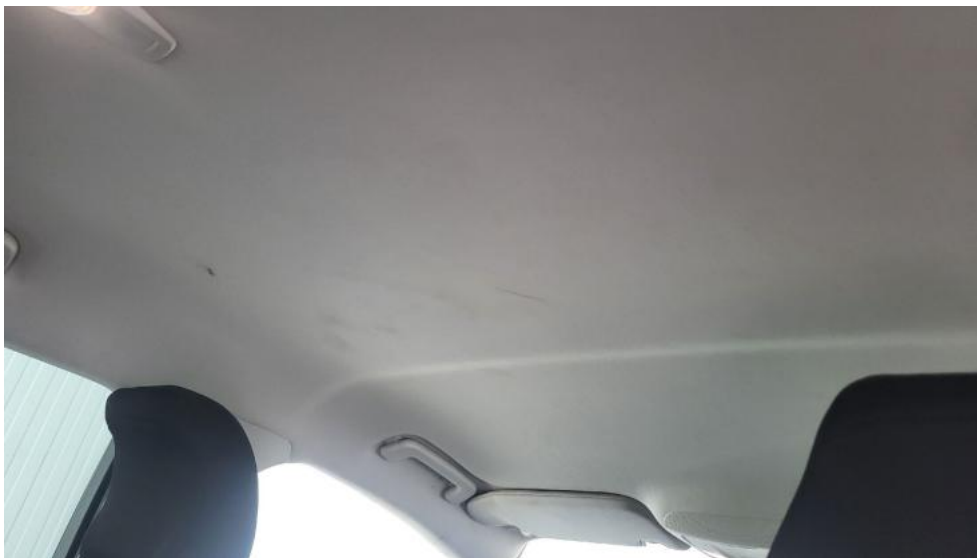
**Fot. 113.**  
Podsufitka - Inne 2

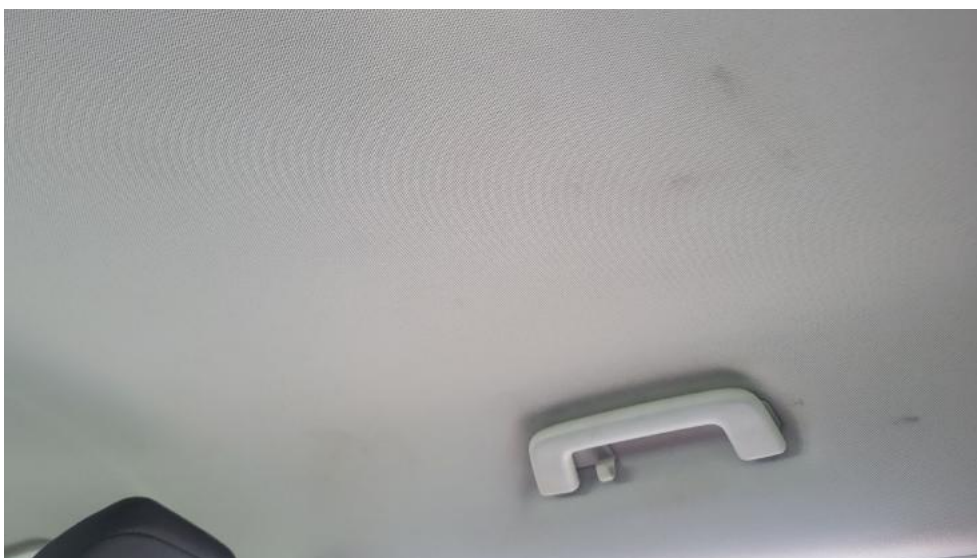
**Fot. 114.**  
Podsufitka() - Inne 3
