Nr zlecenia DEKRA: PKOL(W)/LODZ/50836/26/06/01
Nr zlecenia/szkody: 21/035099
Data zlecenia: 01-06-2026

Dane pojazdu

Grupa obiektów (Eurotax)	samochody osobowe
Kod EC (Eurotax)	0108550
Producent	FORD
Model	Mondeo Kombi 14-19
Typ/wersja	Mondeo 2.0 TDCi Titanium
Rodzaj nadwozia	KOM
Liczba drzwi/liczba miejsc	5/5
Masa własna [kg]	1522
Dopuszczalna masa całkowita [kg]	2330
Rozstaw osi 1/2	2850
Rodzaj silnika	z zapłonem samoczynnym
Układ oczyszczana spalin	DPF
Pojemność silnika [ccm]	1997
Moc silnika [KM/kW]	150/110
Skrzynia biegów	automatyczna
Nr rejestracyjny	WOT83619
VIN	WF0FXXWPCFGY03871
Data 1. rejestracji	06-04-2017
Data nast. bad. techn.	12-08-2026
Rok produkcji	2016 (rok produkcji został zweryfikowany z zewnętrzną bazą danych)
Stan licznika [km]	241 656 (odczytany)
Kolor nadwozia/rodzaj powłoki	grafitowy/2-warstwowy metalizowany

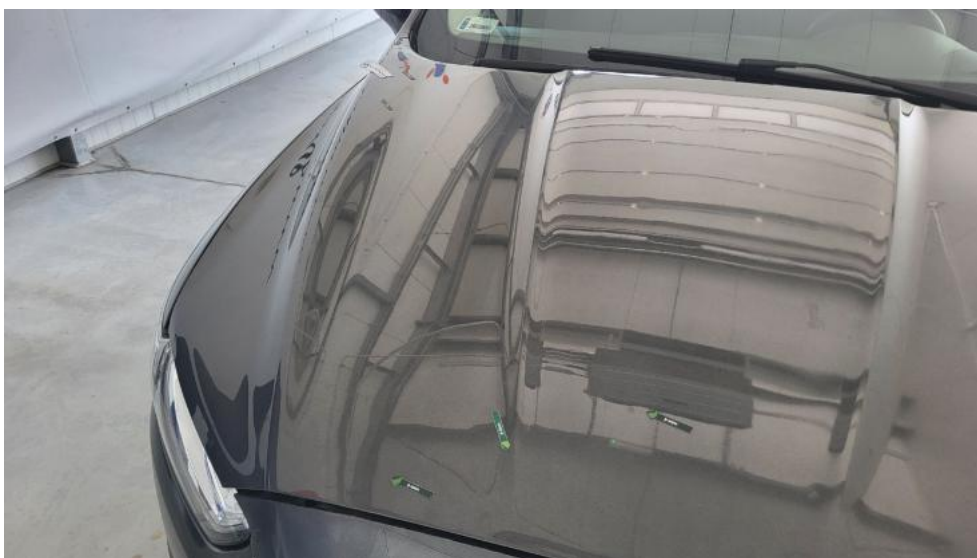
Fot. 40.
Pokrywa komory silnika - Wgniecenie/odkształcenie 2

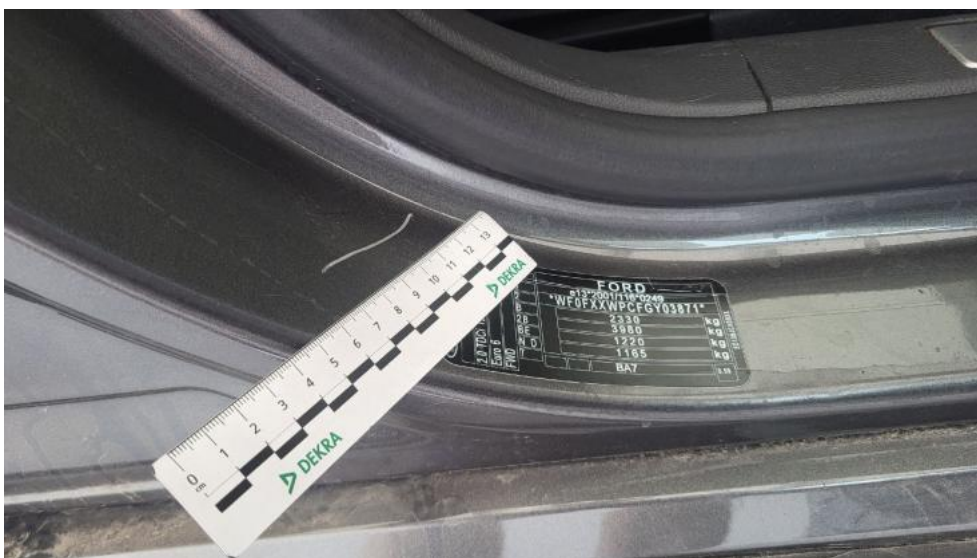
Fot. 66.
Próg P - Rysa/odprysk 1

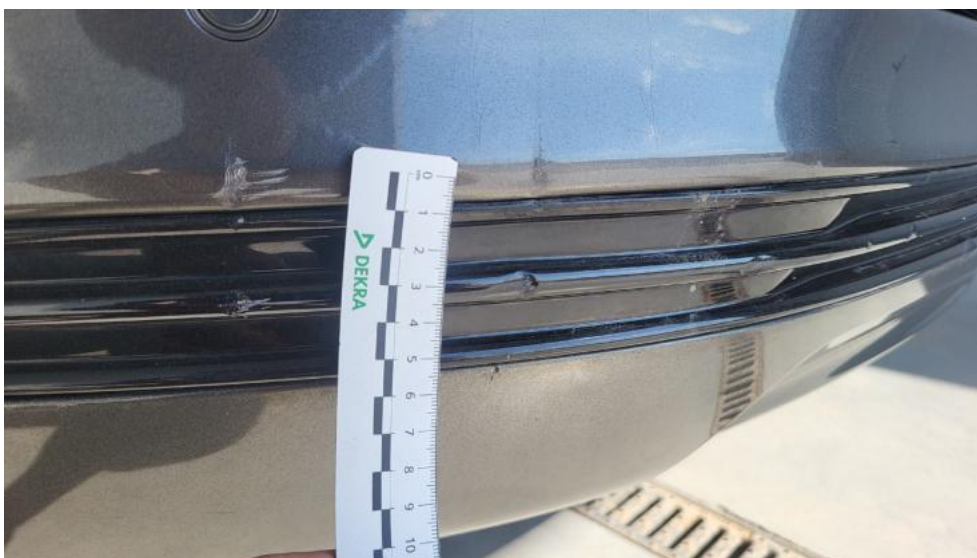
Fot. 72.
Listwa śr zderzaka tylnego - Wgniecenie/odkształcenie 1

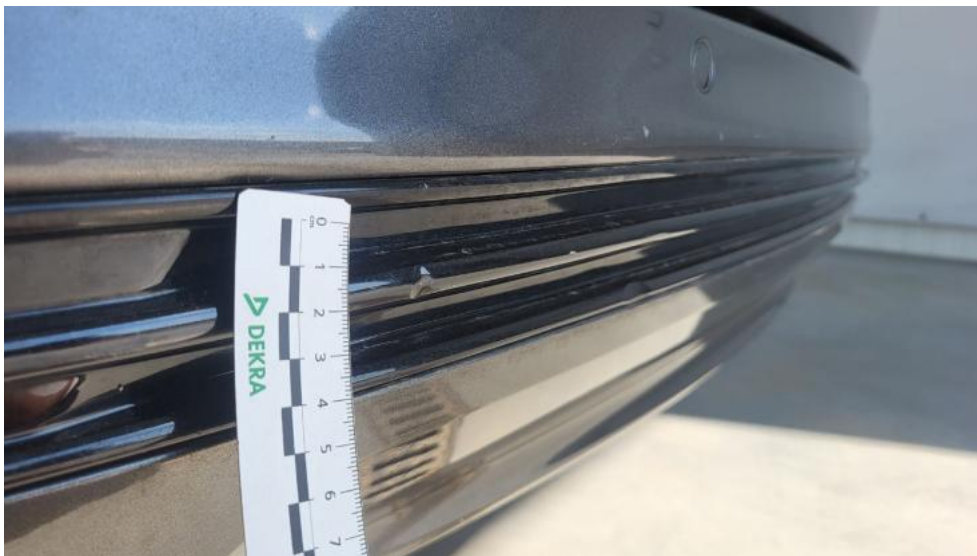
Fot. 73.
Listwa śr zderzaka tylnego - Wgniecenie/odkształcenie 2

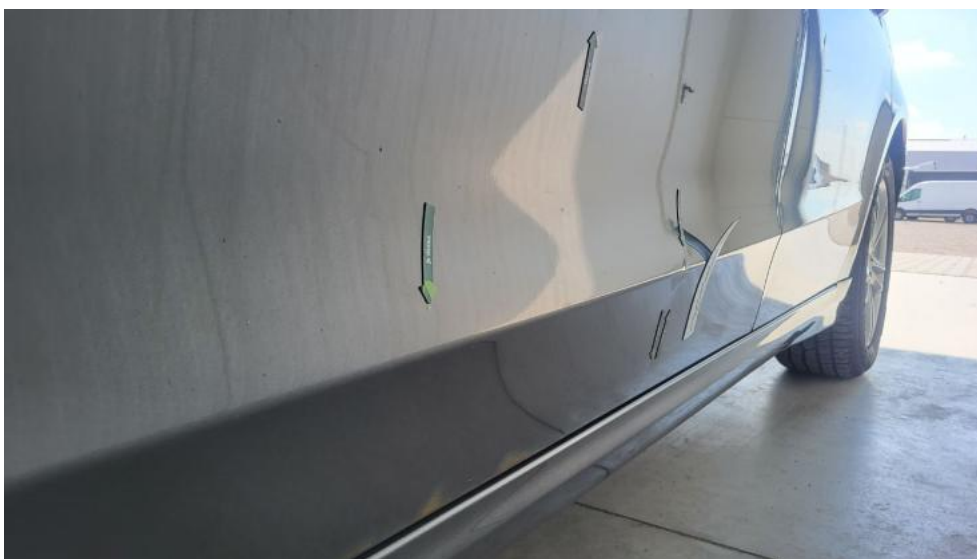
Fot. 91.
Drzwi przed L - Wgniecenie/odkształcenie 2
