Nr zlecenia DEKRA: PKOL(W)/LODZ/01107/26/01/08
Nr zlecenia/szkody: 23/046207
Data zlecenia: 08-01-2026

Dane pojazdu

Grupa obiektów (Eurotax)	samochody osobowe
Kod EC (Eurotax)	0156263
Producent	NISSAN
Model	Leaf 22-25
Typ/wersja	Leaf 40kWh N-Connecta
Rodzaj nadwozia	hatchback
Liczba drzwi/liczba miejsc	5/5
Masa własna [kg]	1529
Dopuszczalna masa całkowita [kg]	1995
Rozstaw osi 1/2	2700
Rodzaj silnika	elektryczny
Układ oczyszczana spalin	-
Pojemność silnika [ccm]	0
Moc silnika [KM/kW]	150/110
Skrzynia biegów	automatyczna
Nr rejestracyjny	SC252EE
VIN	SJNFAAZE1U0194238
Data 1. rejestracji	15-01-2024
Data nast. bad. techn.	15-01-2027
Rok produkcji	2023
Stan licznika [km]	87 017 (odczytany)
Kolor nadwozia/rodzaj powłoki	szary/2-warstwowy metalizowany

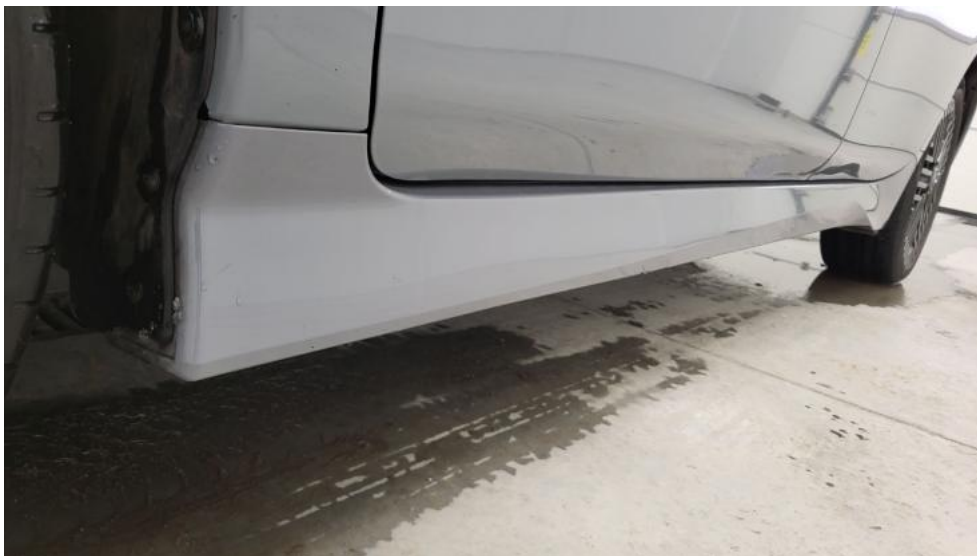
Fot. 11.
Próg lewy (widok od przodu)
