DEKRA's commission No. : PKOL(W)/LODZ/20288/26/03/06
 commission/ damage No. : 22/037869
 Date of commission: 06-03-2026

PKO Leasing SA
 Świętokrzyska 36
 00-116 Warszawa

Vehicle data

Measurement of thickness of the vehicle lacquer coating

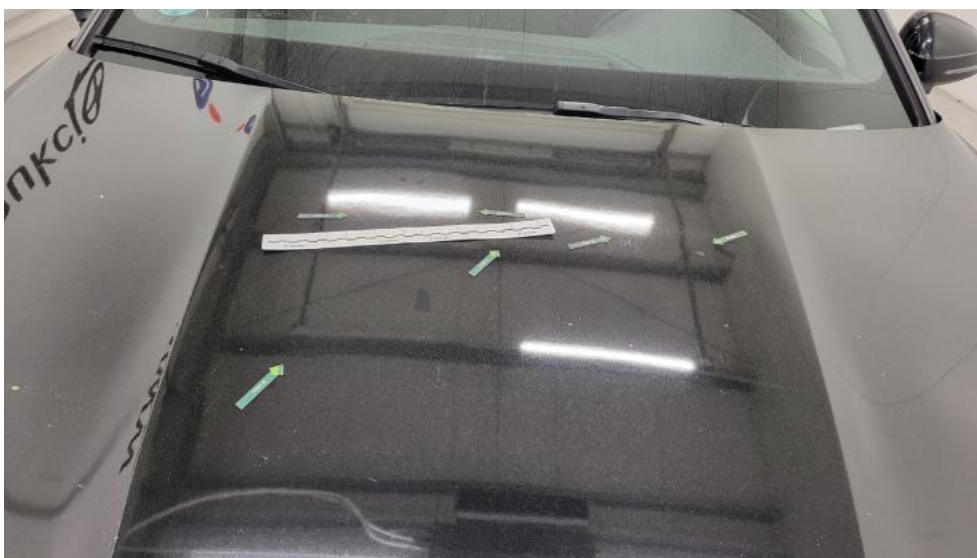
Photo 46.
Pokrywa komory silnika - Wgniecenie/odkształcenie 1

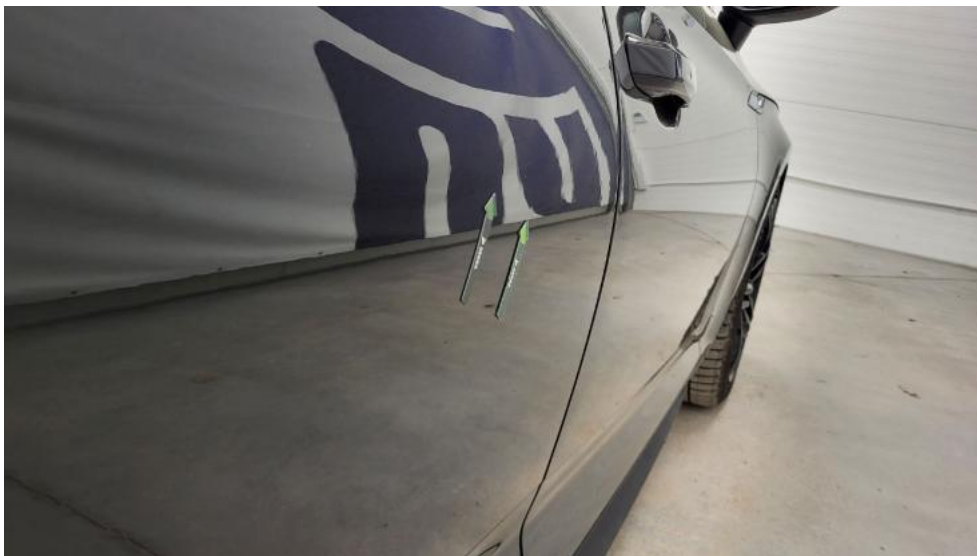
Photo 57.
Drzwi tylne P - Wgniecenie/odkształcenie 1

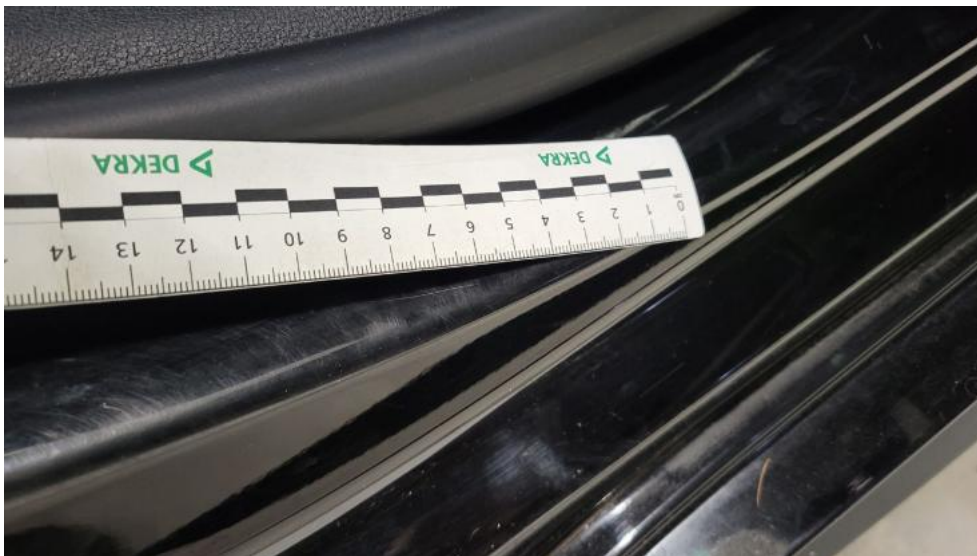
Photo 59.
Próg P - Rysa/odprysk 1

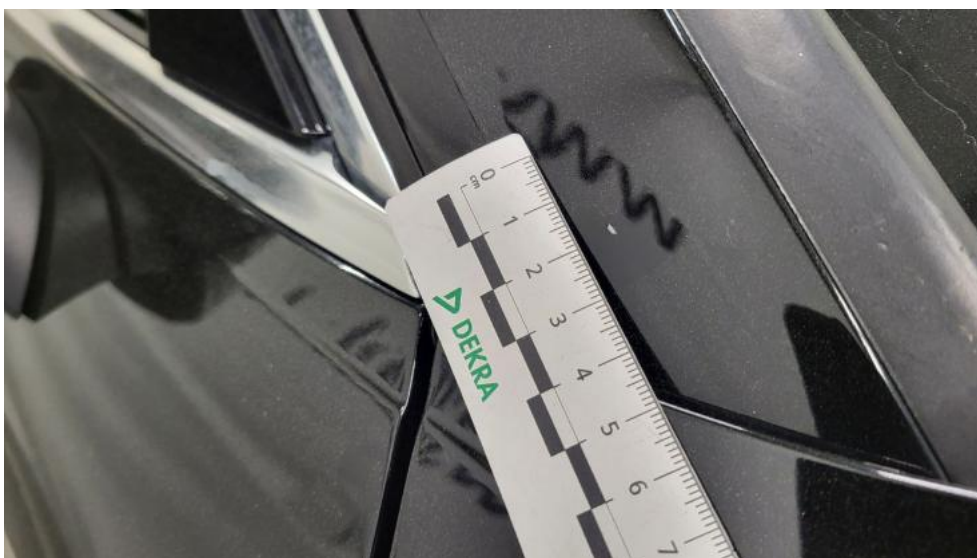
Photo 60.
Słupek przedni P - Rysa/odprysk 1

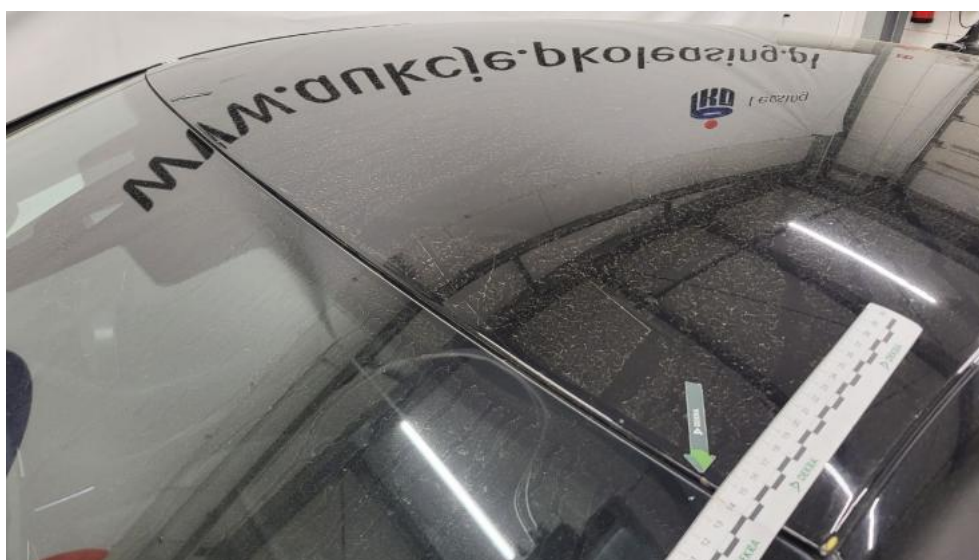
Photo 70.
Dach - zdjęcie poglądowe 1

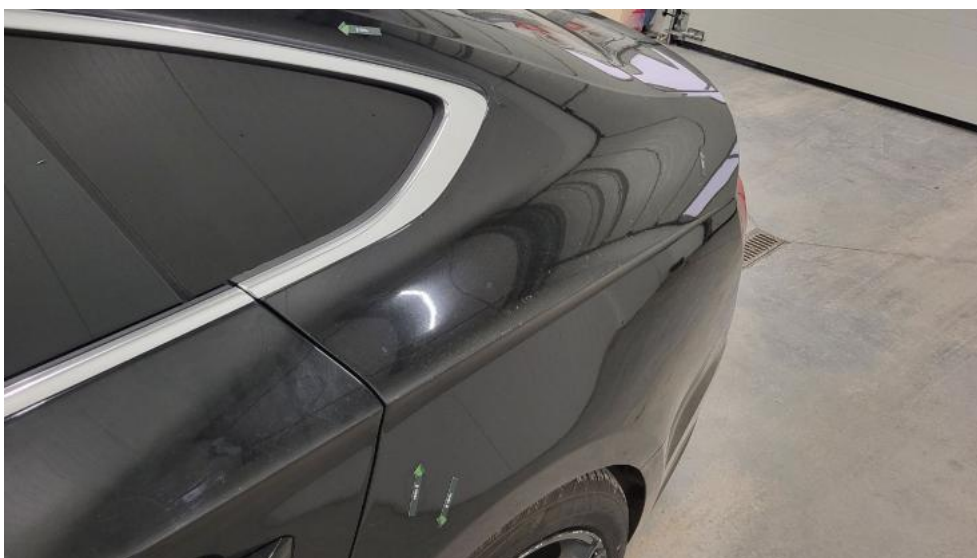
Photo 72.
Błotnik tylny L / Ściana boczna L - Wgniecenie/odkształcenie 1
