DEKRA's commission No. : PKOL(W)/LODZ/18330/26/03/02
 commission/ damage No. : PS24/00264
 Date of commission: 02-03-2026

Vehicle data

Group of objects (Eurotax)	cars
EC code (Eurotax)	0126823
Manufacturer	HYUNDAI
Model	i30 17-20
Type / version	i30 1.4 Comfort
Body type	hatchback
Number of doors / seats	5/5
Curb weight [kg]	12670
Gross vehicle weight [kg]	1760
Wheelbase 1/2	2650
Engine type	spark ignition
Pollution reduction system	three-way catalytic converter
Engine capacity [ccm]	1368
Engine Power [hp/kW]	100/74
Gearbox	manual 6- gear
Registration /record No.	CB991RC
VIN / serial number	TMAH2514AKJ097771
Date of first registration	18-07-2019
Date of next. tech. test	10-07-2026
Year of manufacture	2019 (year has been verified with the manufacturer's base)
Readout [km]	139 272 (read)
Body color / type of coating	silver/double-layered, metallized

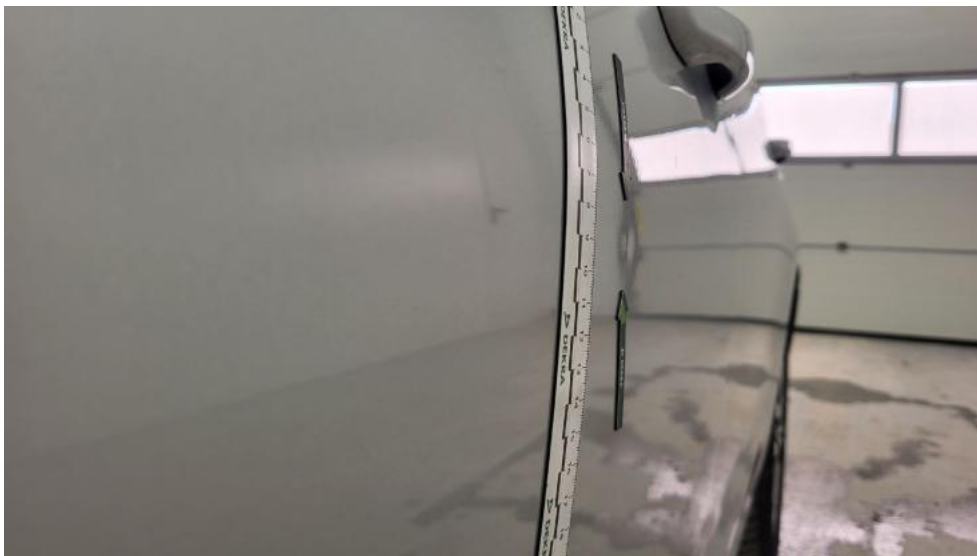
Photo 63.
Drzwi przed L - Wgniecenie/odkształcenie 1
