Nr zlecenia DEKRA: PKOL(W)/LODZ/31403/26/04/10  
Nr zlecenia/szkody: 22/K00231  
Data zlecenia: 10-04-2026

Grupa obiektów (Eurotax)	sam. osobowe
Kod EC (Eurotax)	0000001
Producent	CUPRA
Model	Formentor 2.0 TSI MR`20 E6
Typ	4Drive DSG
Rodzaj nadwozia	SUV
Liczba drzwi/liczba miejsc	5/5
Masa własna [kg]	1552
Dopuszczalna masa całkowita [kg]	2110
Rodzaj silnika	ZAPŁON ISKROWY
Norma czystości spalin	EURO 6
Pojemność silnika [ccm]	1984
Moc silnika [KM/kW]	190/140
Skrzynia biegów	automatyczna 7-biegowa
Nr rejestracyjny	WZ438FP
VIN	VSSZZZKM7PR003399
Data 1. rejestracji	02-11-2022
Data nast. bad. techn.	20-06-2026
Rok produkcji	2022 (rok produkcji został zweryfikowany z zewnętrzną bazą danych)
Stan licznika [km]	123 234 (odczytany)
Kolor nadwozia/rodzaj powłoki	granatowy/metalic

Pomiar grubości powłoki lakierowej poj.

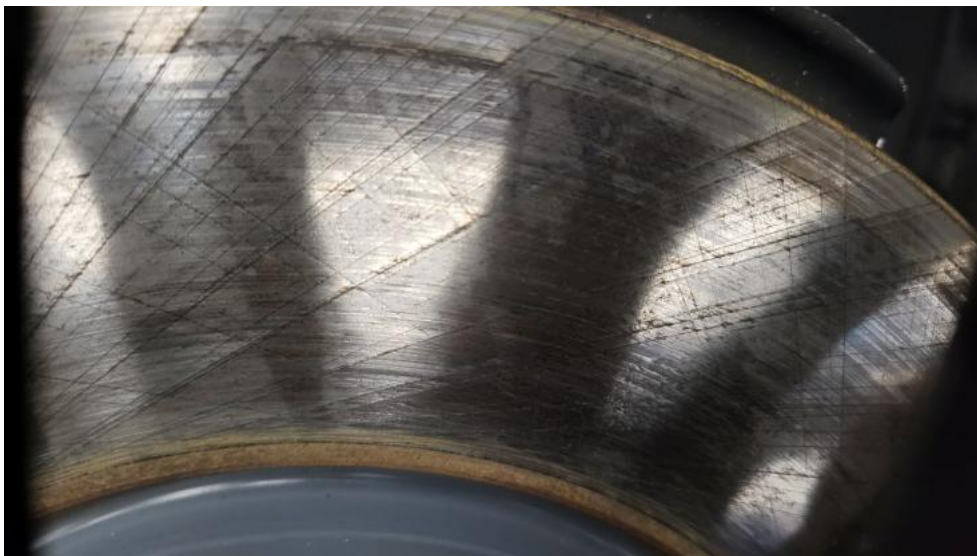
**Fot. 15.**  
Tarcza hamulcowa przednia prawa

Nazwa elementu	Opis elementu	Rodzaj uszkodzenia	Umiejscowienie / Rozmiar	Uwagi
Tarcze hamulcowe		zarysowanie		- ślady korozji,

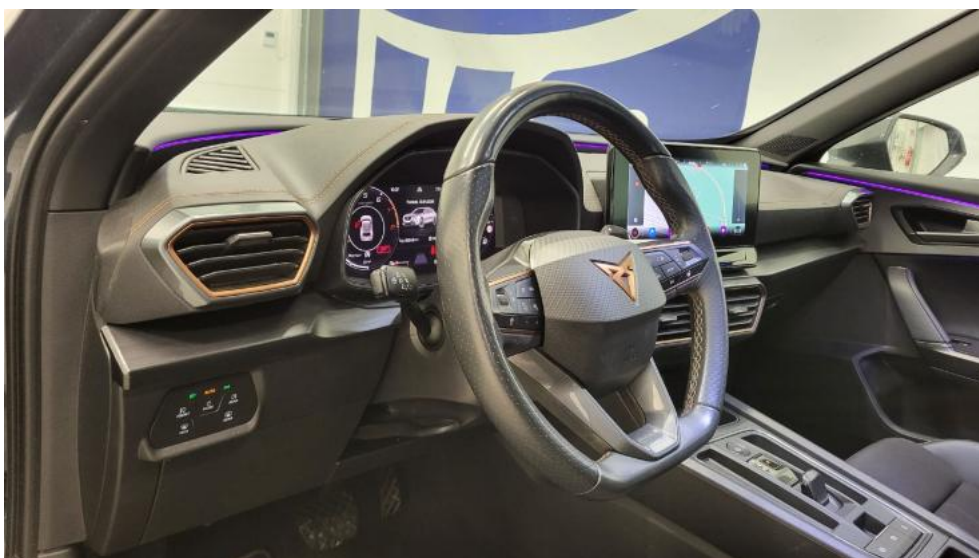
**Fot. 26.**  
Kierownica z lewej strony

Nazwa elementu	Opis elementu	Rodzaj uszkodzenia	Umiejscowienie / Rozmiar	Uwagi
Koło kierownicy		zarysowanie		
Wskaźniki				- ślady kleju ,
Wykładziny tapicerskie wraz z osłonami				- zabrudzona, poplamiona,
Uszczelka drzwi	przed. l.	rozerwanie
