Nr zlecenia DEKRA: PKOL(W)/LODZ/16570/26/02/23  
Nr zlecenia/szkody: 22/026903  
Data zlecenia: 23-02-2026

**DEKRA Polska - Centrala**  
02-673 Warszawa, ul. Konstruktorska 12A

| Model | Spring 21-24 |
| Typ/wersja | Spring 27.4kWh Comfort |

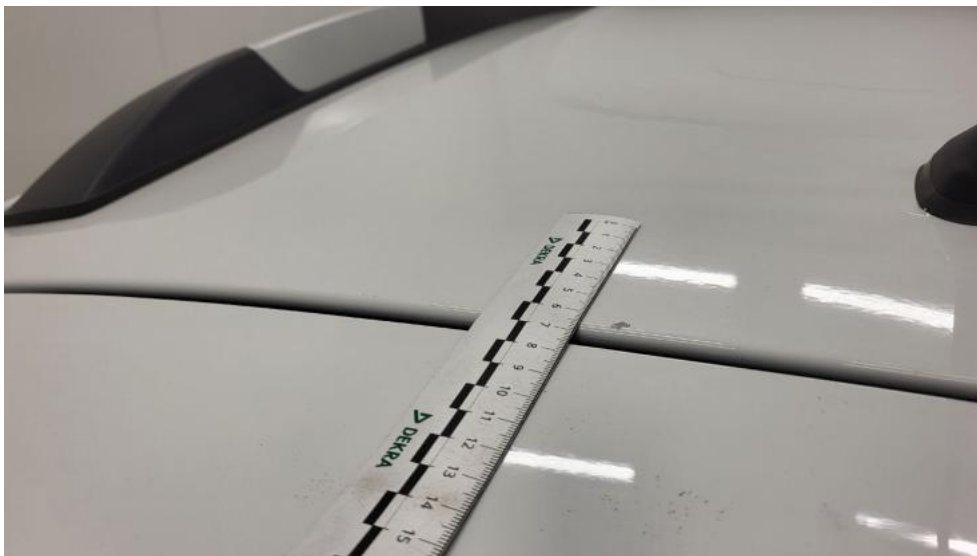
**Fot. 65.**  
Dach - Rysa/odprysk 2
