DEKRA's commission No. : PKOL(W)/LODZ/25063/26/03/20
commission/ damage No. : 23/003951
Date of commission: 20-03-2026

Group of objects (Eurotax)	cars
EC code (Eurotax)	0111162
Manufacturer	FORD
Model	S-MAX 15-19
Type / version	S-MAX 2.0 TDCi 4WD Titanium Po
Body type	VAN
Number of doors / seats	5/5
Curb weight [kg]	1734
Gross vehicle weight [kg]	2615
Wheelbase 1/2	2850
Engine type	Automatic ignition
Pollution reduction system	DPF
Engine capacity [ccm]	1997
Engine Power [hp/kW]	180/132
Gearbox	automatic
Registration /record No.	GD5F456
VIN / serial number	WF0JXXWPCJGY82107
Date of first registration	27-12-2016
Date of next. tech. test	13-01-2027
Year of manufacture	2016 (year has been verified with the manufacturer's base)
Readout [km]	181 783 (read)
Body color / type of coating	black/UNI

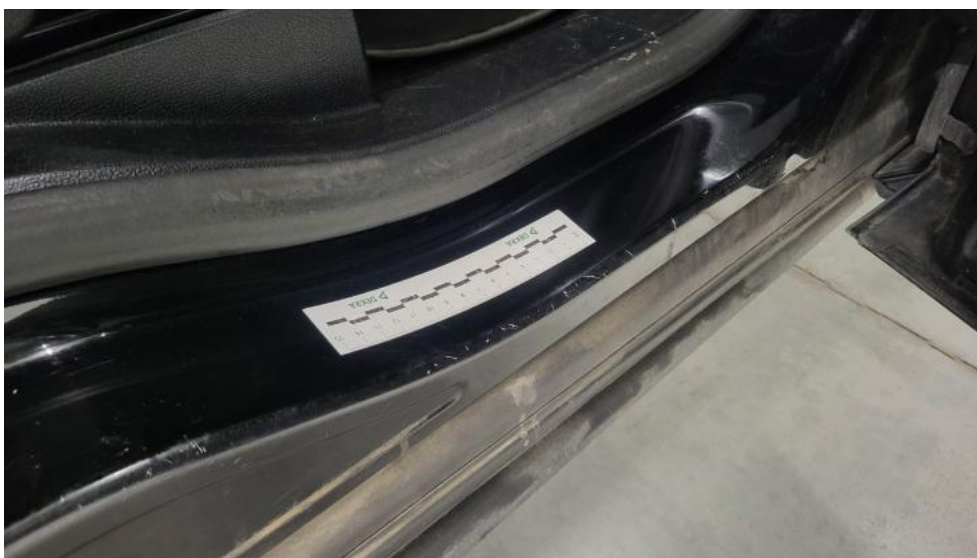
Photo 58.
Próg P - Rysa/odprysk 1

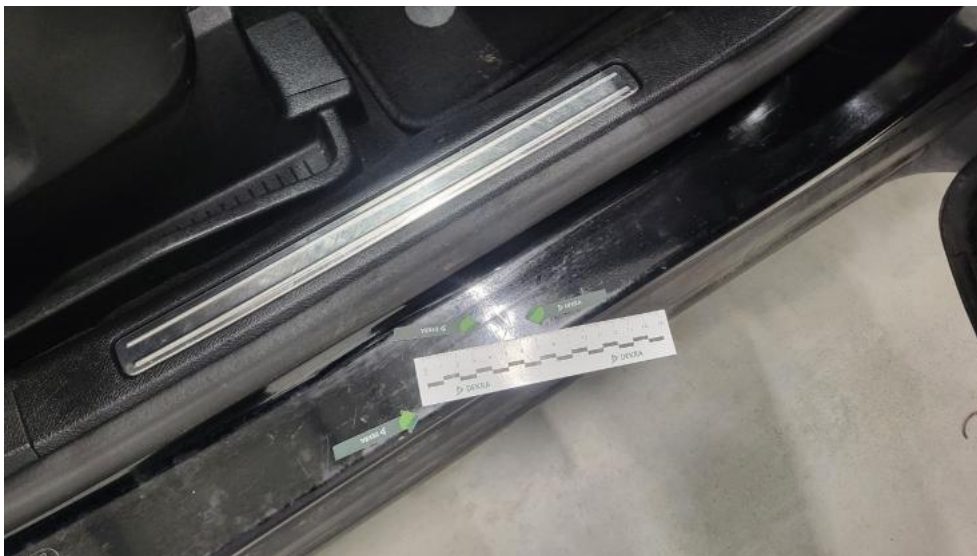
Photo 59.
Próg P - Wgniecenie/odkształcenie 1

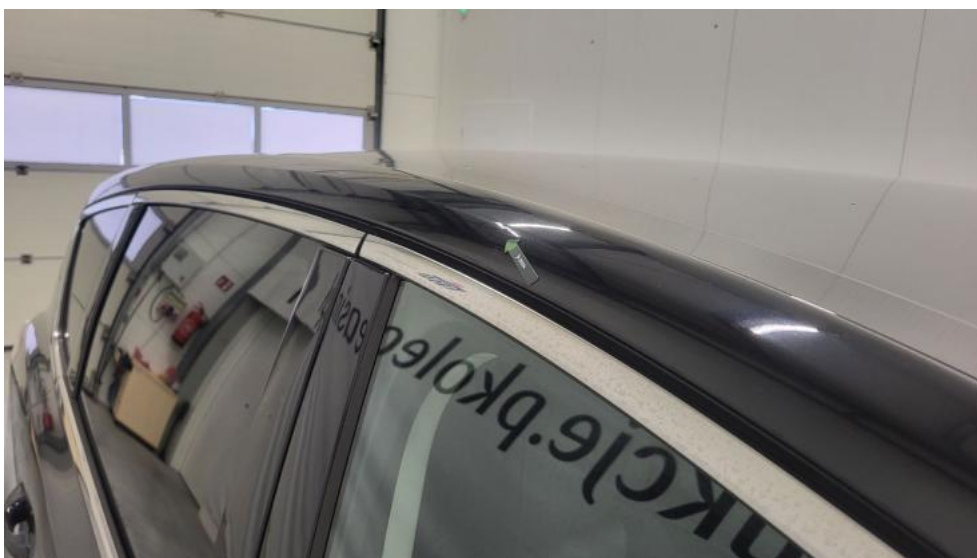
Photo 60.
Słupek przedni P - Wgniecenie/odkształcenie 1

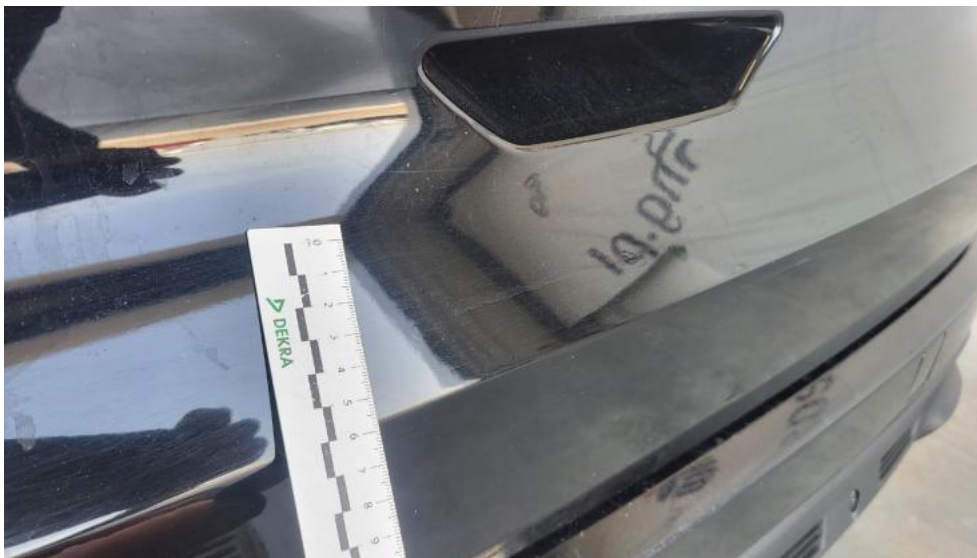
Photo 67.
Pokrywy bagażnika - Wgniecenie/odkształcenie 2

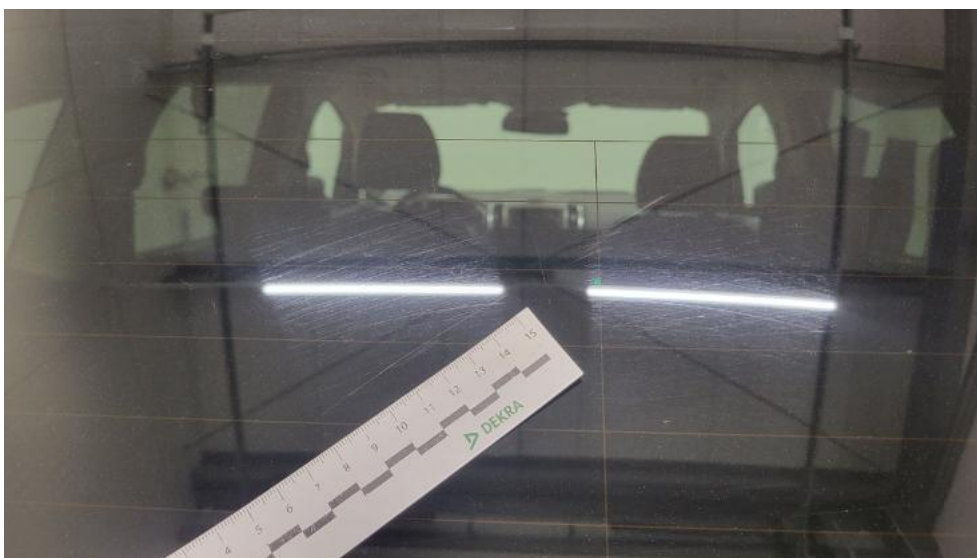
Photo 70.
Szyba tylna - Rysa/odprysk 1

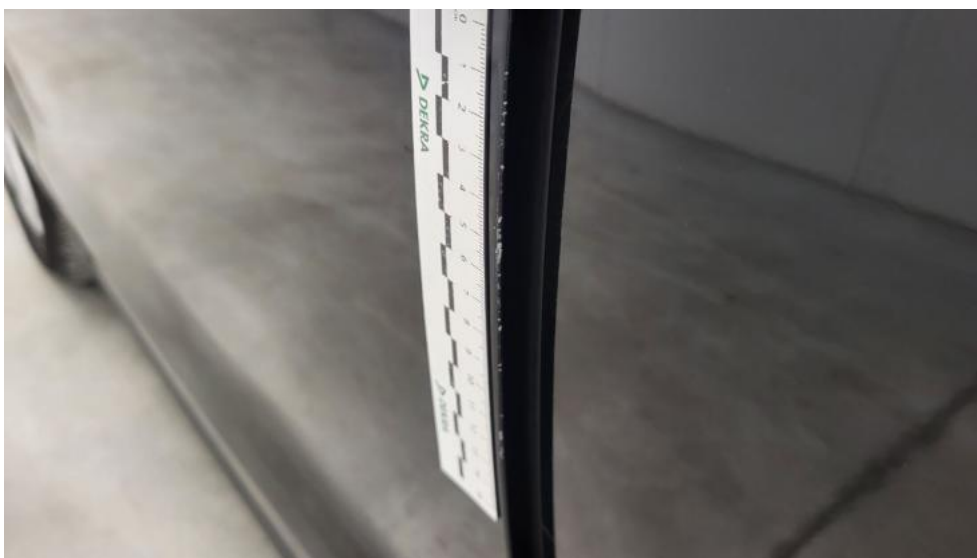
Photo 78.
Drzwi przed L - Rysa/odprysk 1

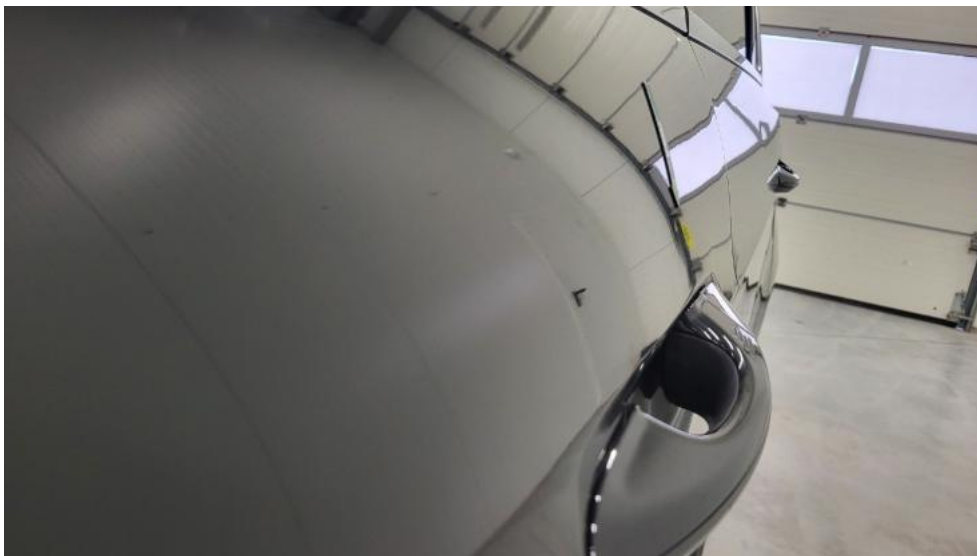
Photo 79.
Drzwi przed L - Wgniecenie/odkształcenie 1

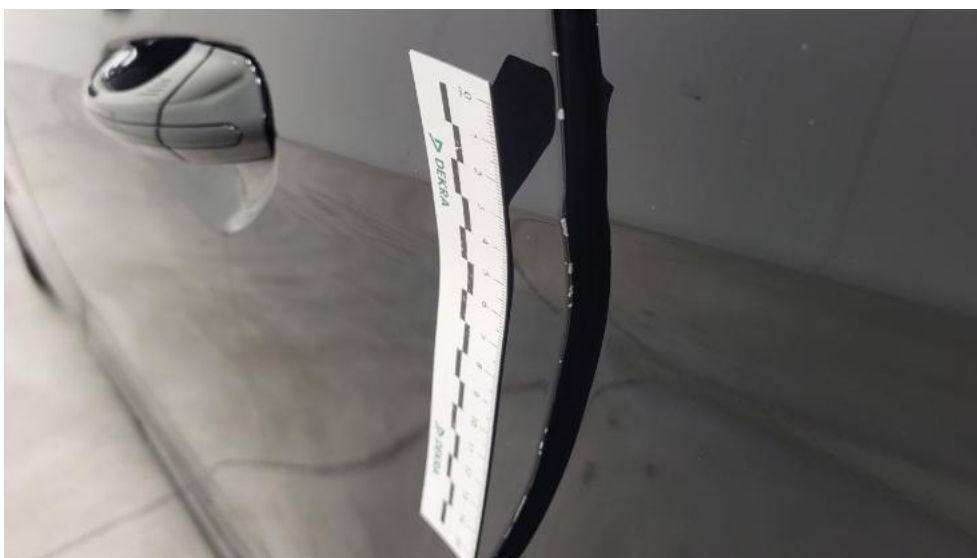
Photo 80.
Drzwi tylne L - Rysa/odprysk 1

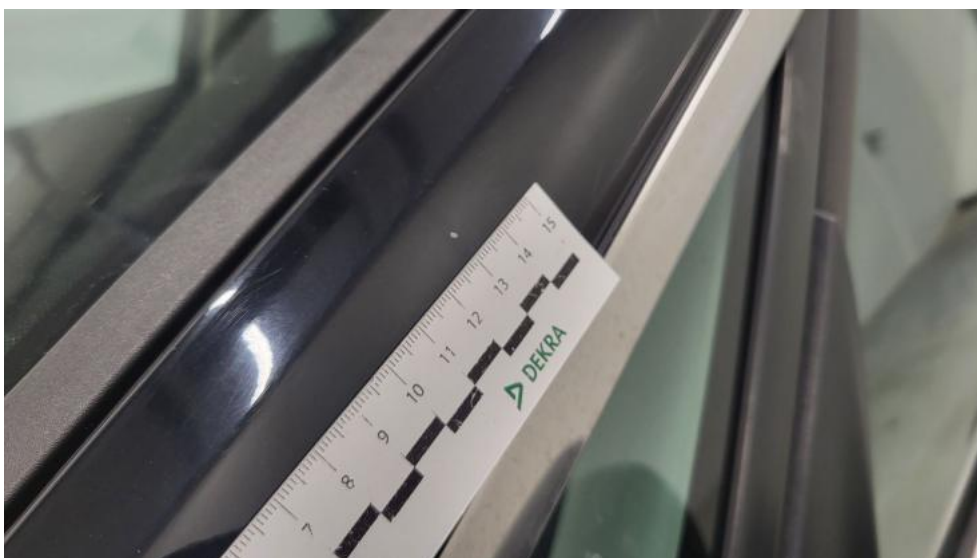
Photo 84.
Słupek przedni L - Rysa/odprysk 1
