Nr zlecenia DEKRA: PKOL(W)/LODZ/89255/26/09/22  
Nr zlecenia/szkody:  
Data zlecenia: 22-09-2026

**DEKRA Polska - Centrala**  
02-673 Warszawa, ul. Konstruktorska 12A

| Typ/wersja | Freemont 2.0 Multijet Lounge AWD |
| VIN | 3C4PFB CY2FT656190 |

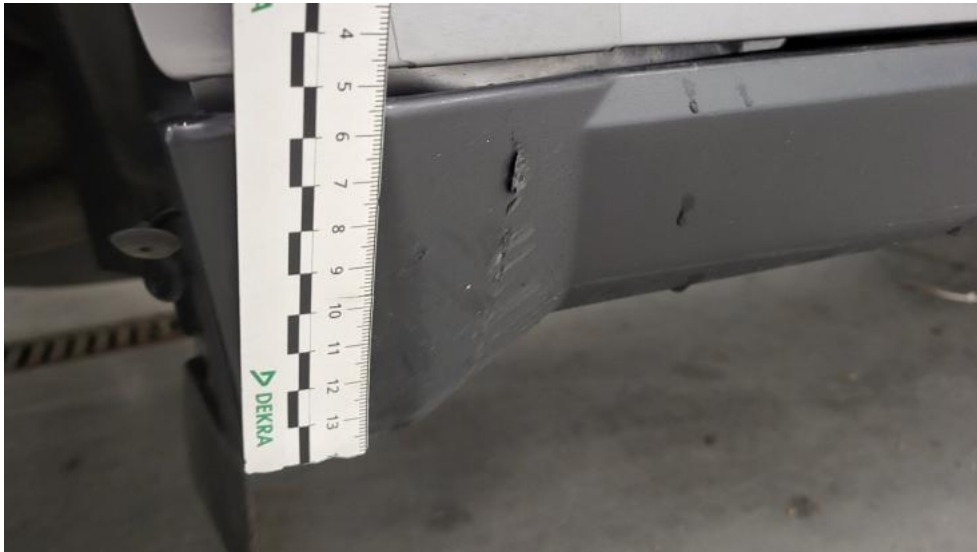
**Fot. 69.**  
Próg P - Rysa/odprysk 1

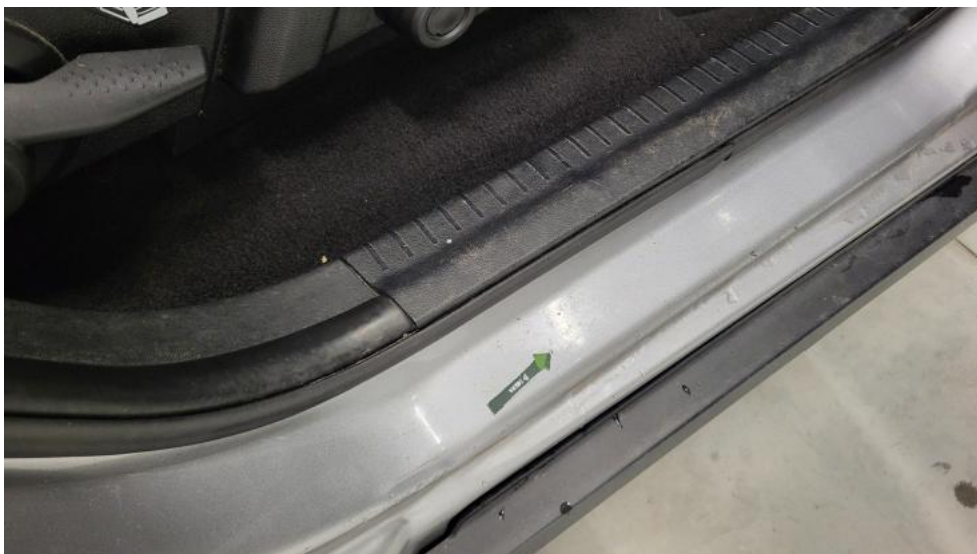
**Fot. 70.**  
Próg P - Wgniecenie/odkształcenie 1

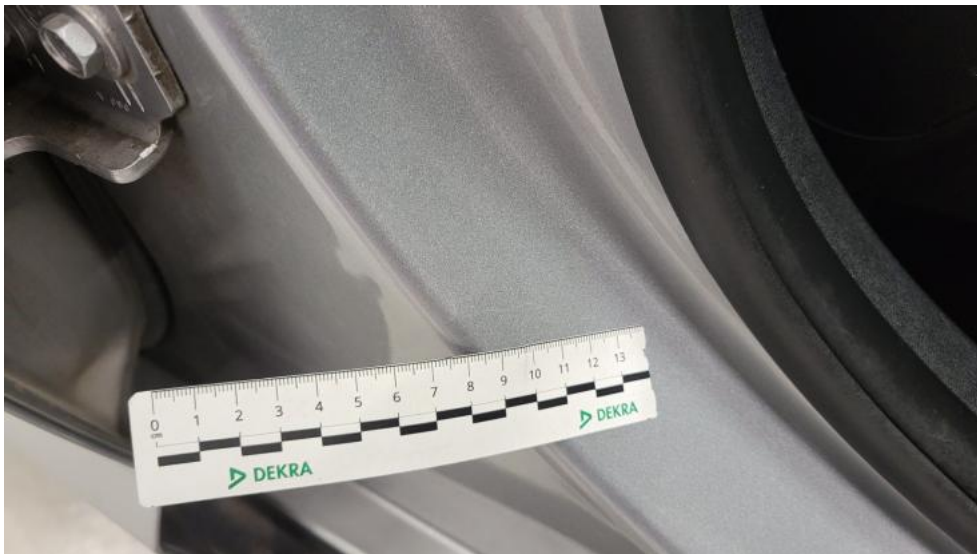
**Fot. 75.**  
Słupek środkowy P - Rysa/odprysk 1
