DEKRA's commission No. : PKOL(W)/LODZ/04971/26/01/21
commission/ damage No. : PS22/02930
Date of commission: 21-01-2026

Group of objects (Eurotax)	cars
EC code (Eurotax)	0109031
Manufacturer	AUDI
Model	A6 Avant [4G] 14-18
Type / version	A6 3.0 TDI Quattro S tronic
Body type	KOM
Number of doors / seats	5/5
Curb weight [kg]	1830
Gross vehicle weight [kg]	2460
Wheelbase 1/2	2912
Engine type	Automatic ignition
Pollution reduction system	DPF
Engine capacity [ccm]	2967
Engine Power [hp/kW]	218/160
Gearbox	automatic
Registration /record No.	SK535WN
VIN / serial number	WAUZZZ4G9HN107441
Date of first registration	04-04-2017
Date of next. tech. test	09-04-2026
Year of manufacture	2017 (year has been verified with the manufacturer's base)
Readout [km]	177 975 (read)
Body color / type of coating	black/double-layered, metallized

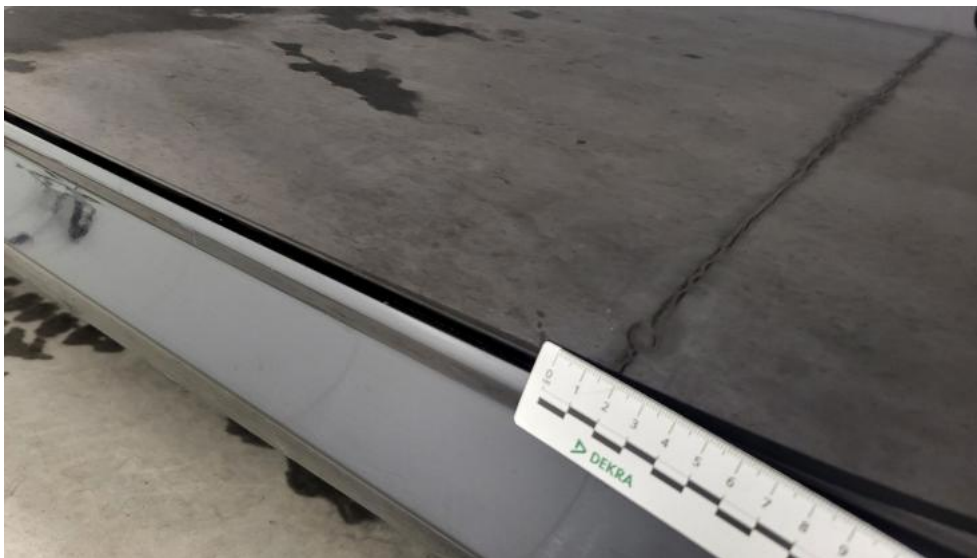
Photo 69.
Drzwi przed L - Wgniecenie/odkształcenie 1

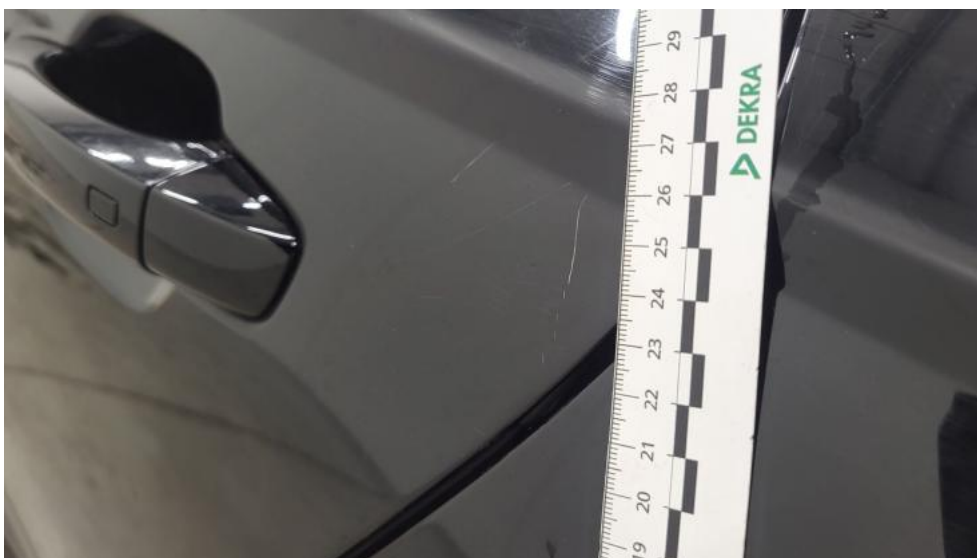
Photo 70.
Drzwi tylne L - Rysa/odprysk 1
