Nr zlecenia DEKRA: PKOL(W)/LODZ/03174/26/01/14
Nr zlecenia/szkody: PS24/01189
Data zlecenia: 14-01-2026

PKO Leasing SA
Świętokrzyska 36
00-116 Warszawa

Grupa obiektów (Eurotax)	samochody terenowe
Kod EC (Eurotax)	0156376
Producent	NISSAN
Model	X-Trail 22-
Typ/wersja	X-Trail 1.5 VC-T e-POWER Tekna e-4ORCE 7os
Rodzaj nadwozia	KOM
Liczba drzwi/liczba miejsc	5/7
Masa własna [kg]	1890
Dopuszczalna masa całkowita [kg]	2535
Rozstaw osi 1/2	2705
Rodzaj silnika	z zapłonem iskrowym
Układ oczyszczana spalin	GPF
Pojemność silnika [ccm]	1497
Moc silnika [KM/kW]	158/116
Skrzynia biegów	automatyczna
Nr rejestracyjny	SB239FY
VIN	JN1T33JB9U0011643
Data 1. rejestracji	27-03-2024
Data nast. bad. techn.	26-03-2027
Rok produkcji	2023 (rok produkcji został zweryfikowany z zewnętrzną bazą danych)
Stan licznika [km]	70 162 (odczytany)
Kolor nadwozia/rodzaj powłoki	beżowy/2-warstwowy metalizowany

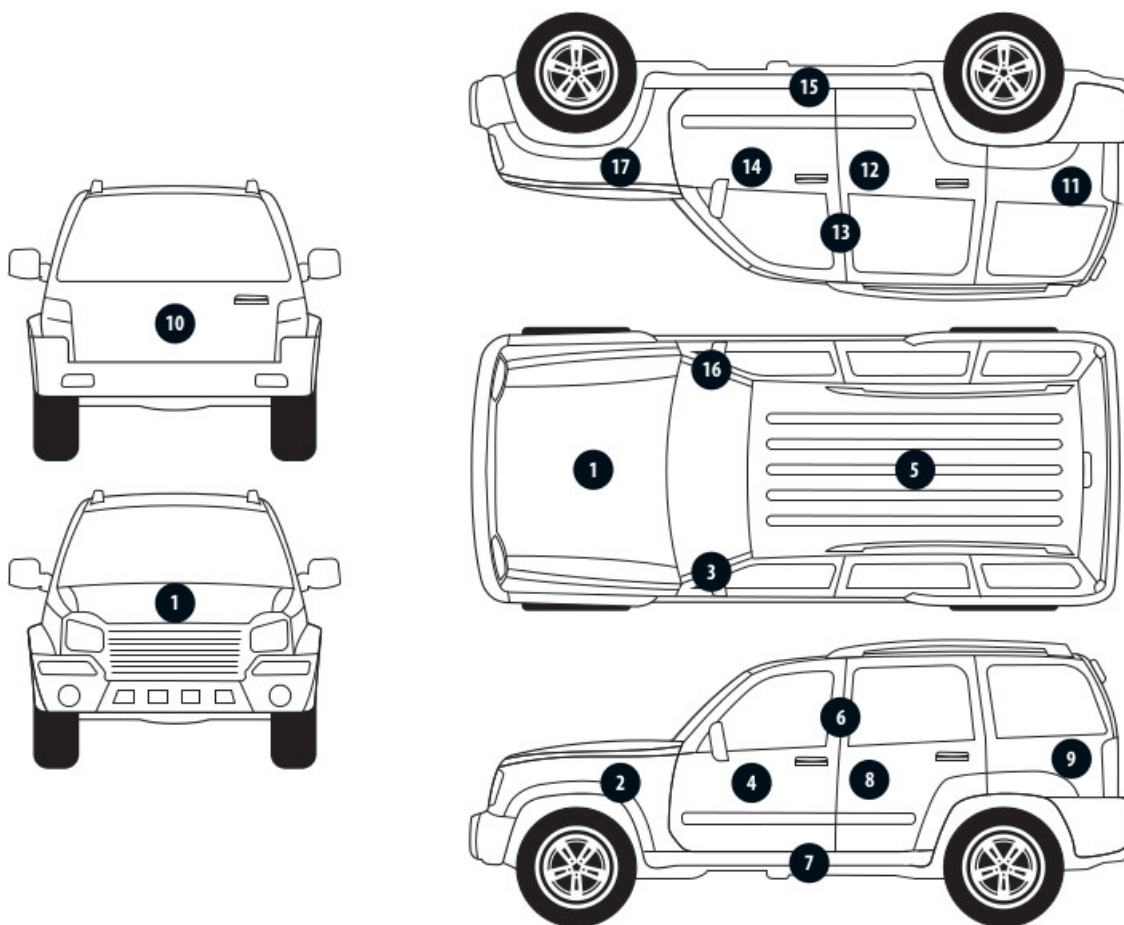
Pomiar grubości powłoki lakierowej poj.

Nr punktu kontroli	Kontrolowany element	Zmierzony przedział grubości powłoki lakierowej [µm]
1	Pokrywa przednia	do 150
2	Błotnik przedni lewy	do 150
3	Słupek przedni lewy	do 150
4	Drzwi przednie lewe	do 150
5	Dach	do 150
6	Słupek środkowy lewy	do 150
7	Próg lewy	do 150
8	Drzwi tylne lewe	do 150
9	Ściana boczna lewa	do 150
11	Ściana boczna prawa	do 150
12	Drzwi tylne prawe	do 150
13	Słupek środkowy prawy	do 150
14	Drzwi przednie prawe	do 150
15	Próg prawy	do 150
16	Słupek przedni prawy	do 150
17	Błotnik przedni prawy	do 150
