Nr zlecenia DEKRA: PKOL(W)/LODZ/58015/25/08/06  
Nr zlecenia/szkody: 21/052660  
Data zlecenia: 06-08-2025

**DEKRA Polska - Centrala**  
02-673 Warszawa, ul. Konstruktorska 12A

| Producent | BMW |
| Model | X5 [G05] 18-23 |

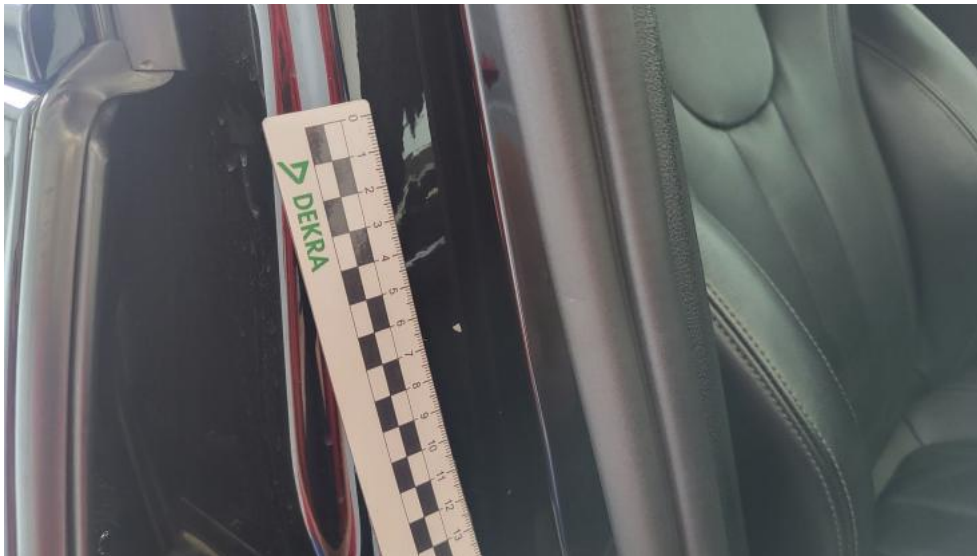
**Fot. 51.**  
Słupek środkowy P - Rysa/odprysk 1
