DEKRA's commission No. : PKOL(W)/LODZ/87631/24/11/14
commission/ damage No. : 21/058992
Date of commission: 14-11-2024

Group of objects (Eurotax)	jeeps
EC code (Eurotax)	0127176
Manufacturer	LAND ROVER
Model	Range Rover Velar 17-20
Type / version	Velar 2.0 SD4 R-Dynamic SE
Body type	KOM
Number of doors / seats	5/5
Curb weight [kg]	2013
Gross vehicle weight [kg]	2510
Wheelbase 1/2	2874
Engine type	Automatic ignition
Supercompression	turbocompressor with intercooler
Pollution reduction system	DPF
Engine capacity [ccm]	1999
Engine Power [hp/kW]	240/177
Gearbox	automatic 8- gear
Registration /record No.	ZS281ML
VIN / serial number	SALYA2BN1LA240556
Date of first registration	02-08-2019
Date of next. tech. test	16-09-2025
Year of manufacture	2019
Readout [km]	158 968 (read)
Body color / type of coating	grafitowy/METALIK

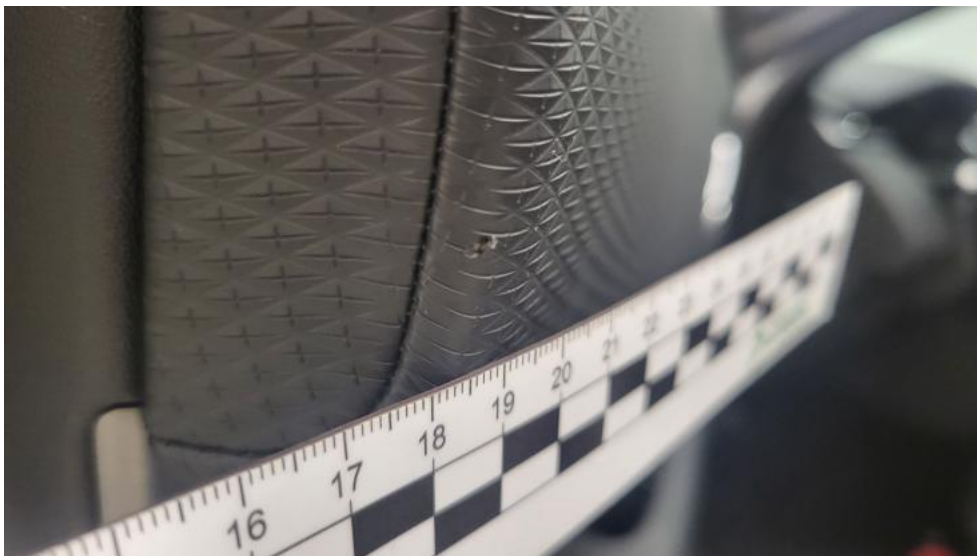
Photo 85.
Tapicerka drzwi przednich L - Rysa/odprysk 1

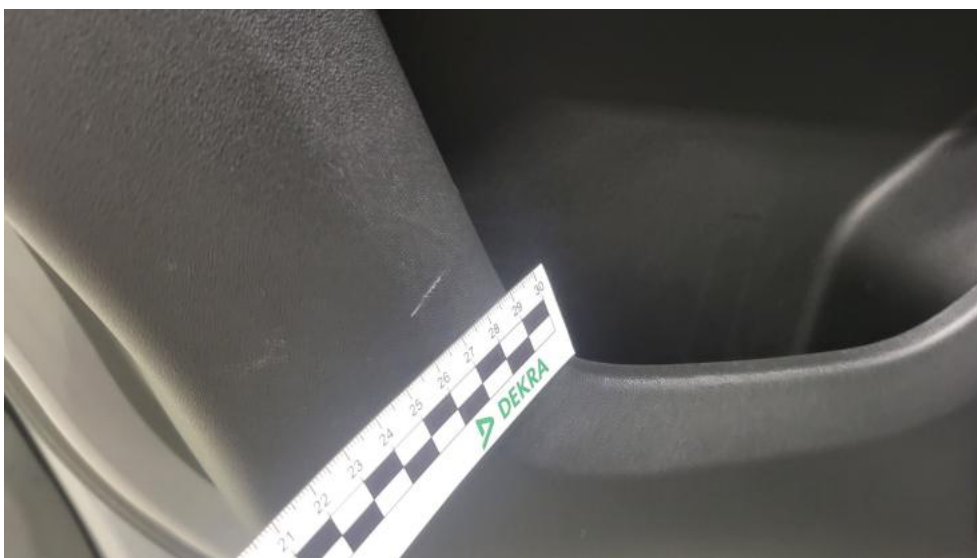
Photo 86.
Tapicerka drzwi tylnych L - Rysa/odprysk 1
