Nr zlecenia DEKRA: PKOL(W)/LODZ/15280/25/02/28
Nr zlecenia/szkody: 22/020931
Data zlecenia: 28-02-2025

Grupa obiektów (Eurotax)	samochody terenowe
Kod EC (Eurotax)	0103316
Producent	BMW
Model	X5 [F15/F85] 13-18
Typ/wersja	X5 xDrive40d
Rodzaj nadwozia	KOM
Liczba drzwi/liczba miejsc	5/5
Masa własna [kg]	2110
Dopuszczalna masa całkowita [kg]	2865
Rozstaw osi 1/2	2933
Rodzaj silnika	z zapłonem samoczynnym
Układ oczyszczana spalin	DPF
Pojemność silnika [ccm]	2993
Moc silnika [KM/kW]	313/230
Skrzynia biegów	automatyczna
Nr rejestracyjny	EL7EP07
VIN	WBAKS610800N69048
Data 1. rejestracji	12-06-2017
Data nast. bad. techn.	18-06-2025
Rok produkcji	2017 (rok produkcji został zweryfikowany z zewnętrzną bazą danych)
Stan licznika [km]	202 090 (odczytany)
Kolor nadwozia/rodzaj powłoki	grafitowy/2-warstwowy metalizowany

Pomiar grubości powłoki lakierowej poj.

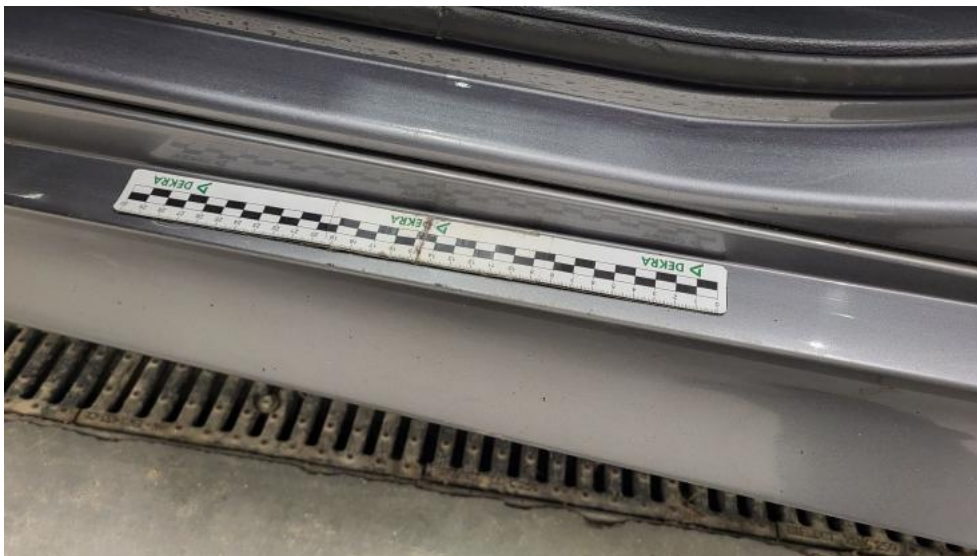
Fot. 71.
Próg L - Rysa/odprysk 1

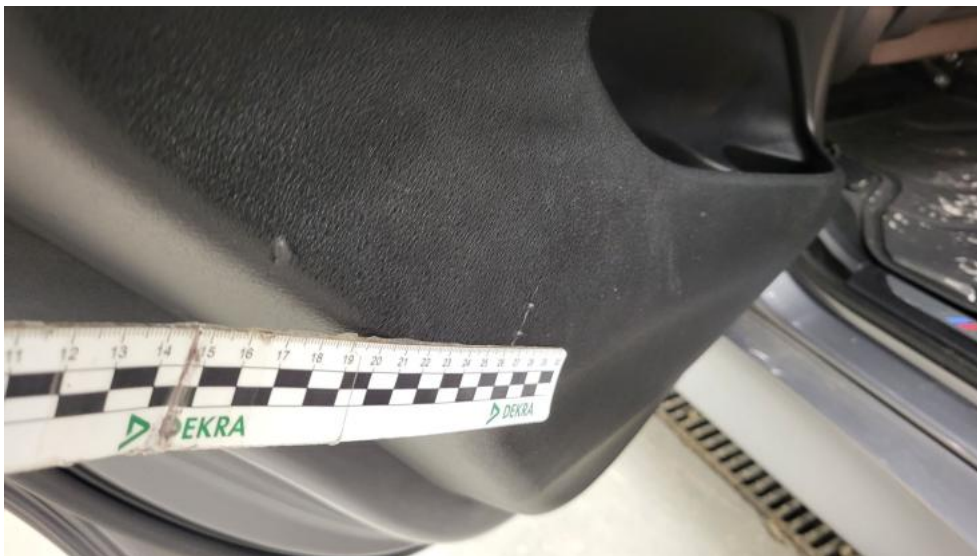
Fot. 83.
Tapicerka drzwi tylnych L - Wgniecenie/odkształcenie 1

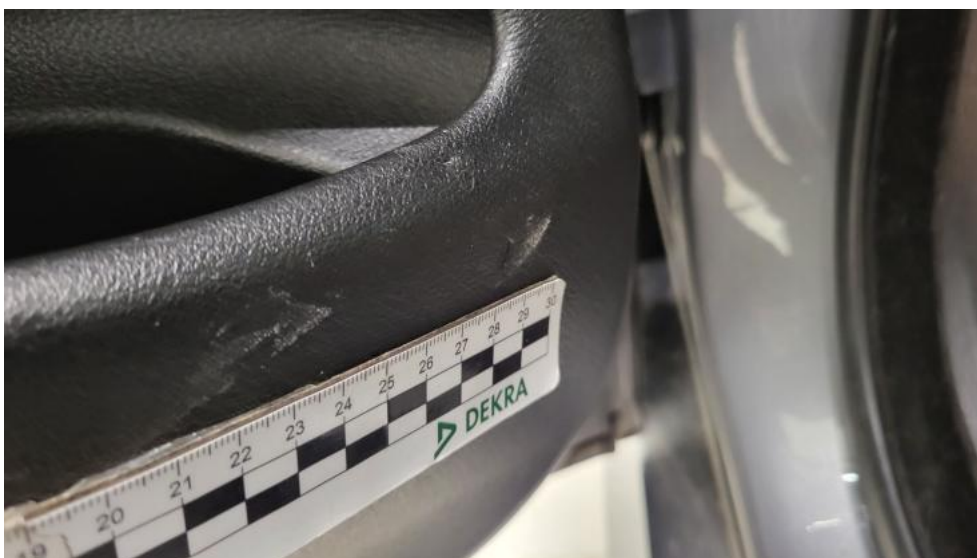
Fot. 84.
Tapicerka drzwi tylnych L - Wgniecenie/odkształcenie 2

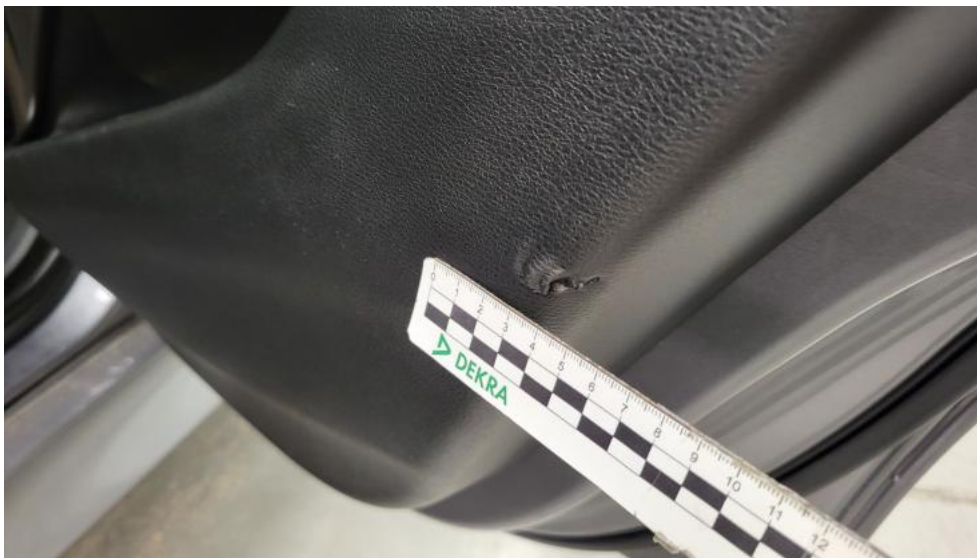
Fot. 85.
Tapicerka drzwi tylnych P - Wgniecenie/odkształcenie 1
