Nr zlecenia DEKRA: PKOL(W)/LODZ/96344/24/12/12
Nr zlecenia/szkody: 21/K00457
Data zlecenia: 12-12-2024

Dane pojazdu

Grupa obiektów (Eurotax)	samochody osobowe
Kod EC (Eurotax)	0148478
Producent	DACIA
Model	Sandero 21-
Typ	Sandero Stepway 1.0 TCe Comfort LPG
Rodzaj nadwozia	hatchback
Liczba drzwi/liczba miejsc	5/5
Masa własna [kg]	1160
Dopuszczalna masa całkowita [kg]	1618
Rozstaw osi 1/2	2618
Rodzaj silnika	benzynowy + gaz LPG
Układ oczyszczana spalin	katalizator trójdrożny
Pojemność silnika [ccm]	999
Moc silnika [KM/kW]	90/67
Skrzynia biegów	manualna 6-biegowa
Nr rejestracyjny	WZ731EH
VIN	UU1DJF00X67825589
Data 1. rejestracji	15-10-2021
Data nast. bad. techn.	15-10-2022
Rok produkcji	2021
Stan licznika [km]	65 234 (odczytany)
Kolor nadwozia/rodzaj powłoki	pomarańczowy/2-warstwowy metalizowany

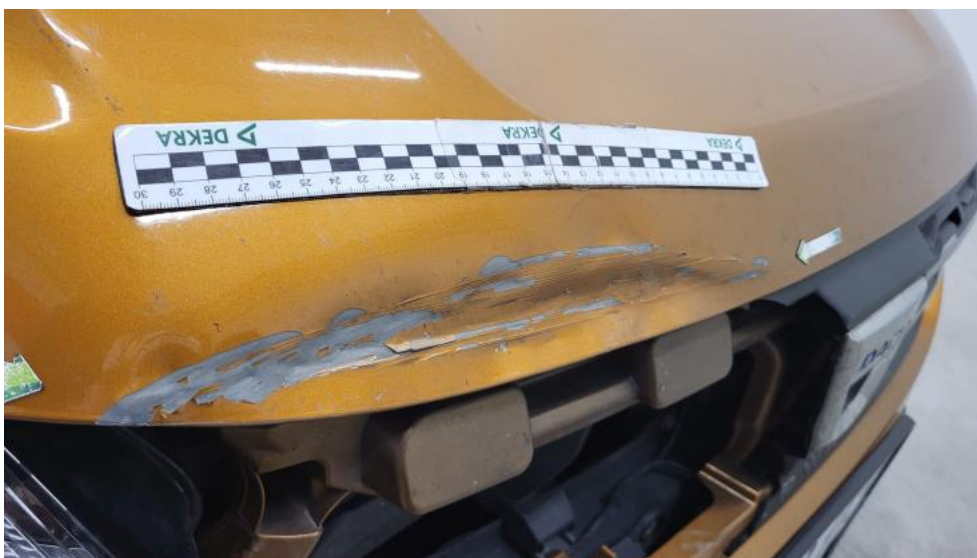
Fot. 48.
Pokrywa komory silnika - Rysa/odprysk 1

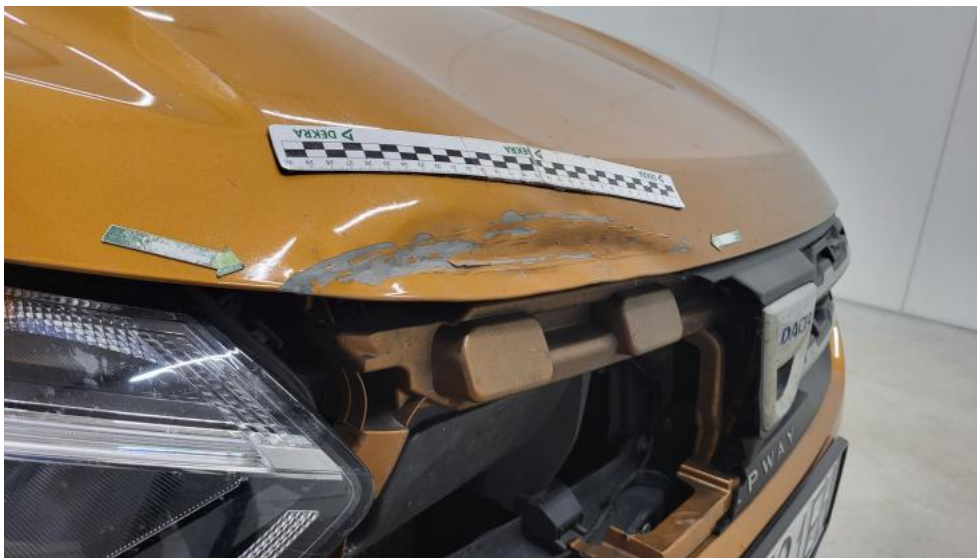
Fot. 49.
Pokrywa komory silnika - Wgniecenie/odkształcenie 1

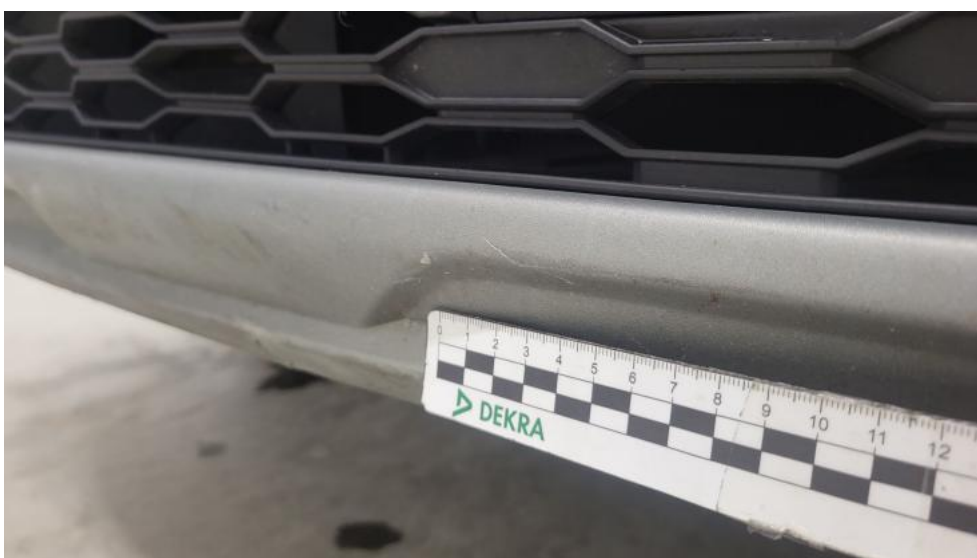
Fot. 52.
Spoiler zderzaka przedniego - Rysa/odprysk 1

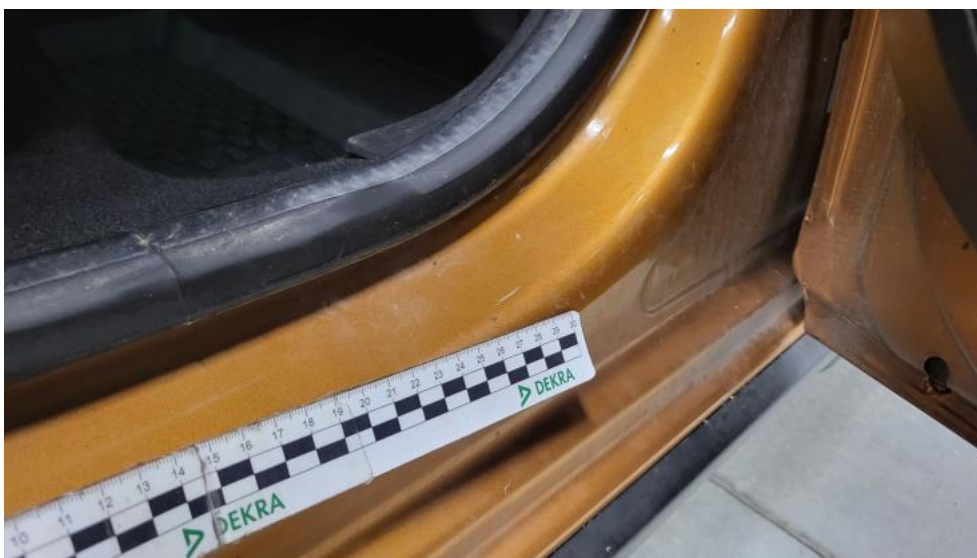
Fot. 76.
Próg P - Rysa/odprysk 2

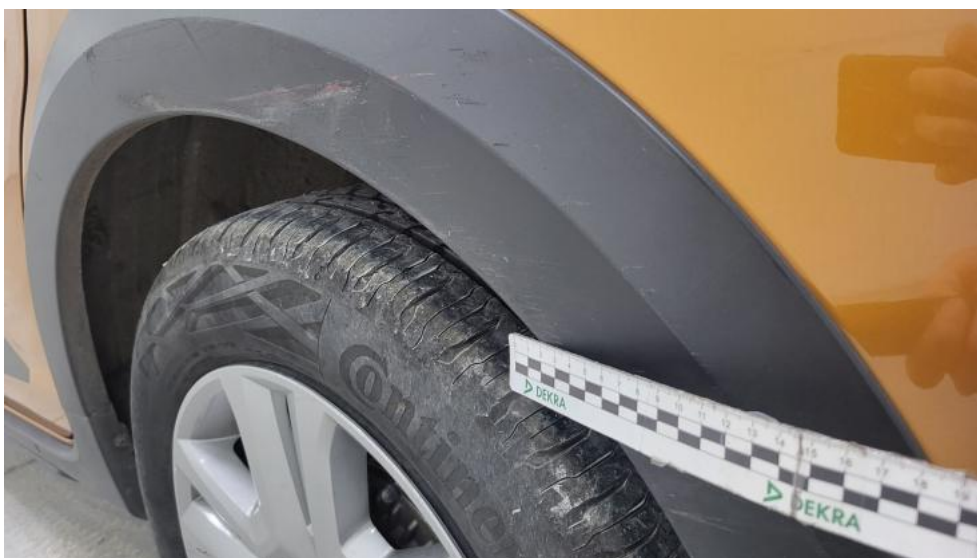
Fot. 96.
Listwa krawędzi błotnika tyl L - Rysa/odprysk 1

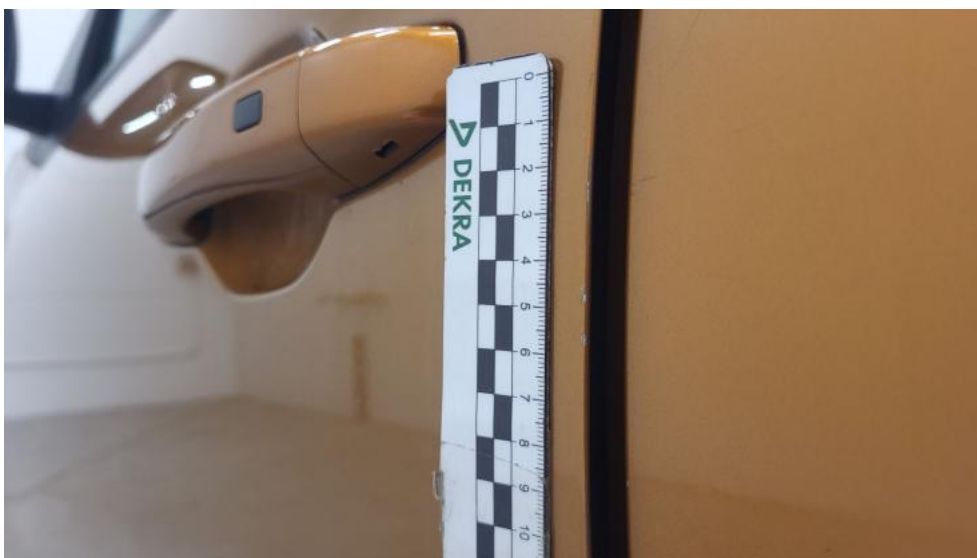
Fot. 100.
Drzwi przed L() - Rysa/odprysk 3

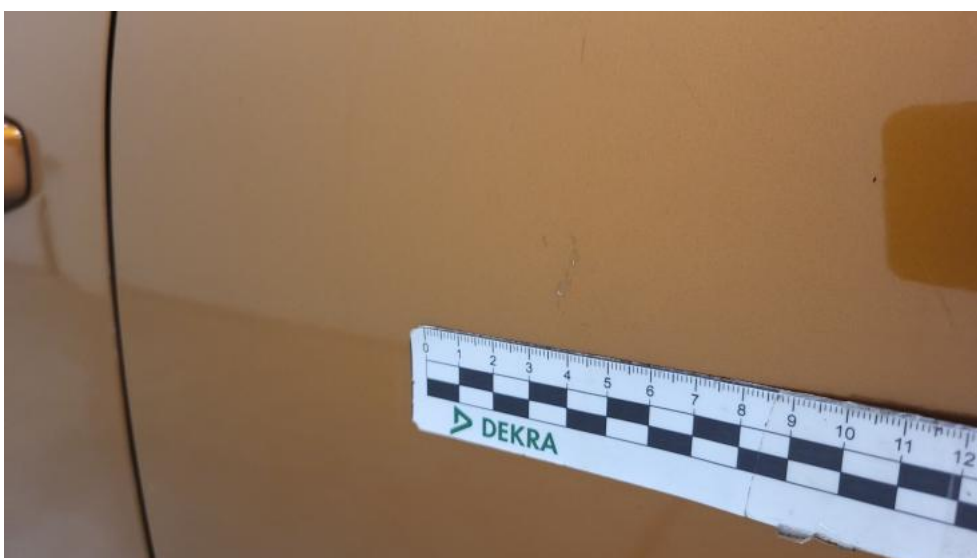
Fot. 104.
Drzwi tylne L() - Rysa/odprysk 3

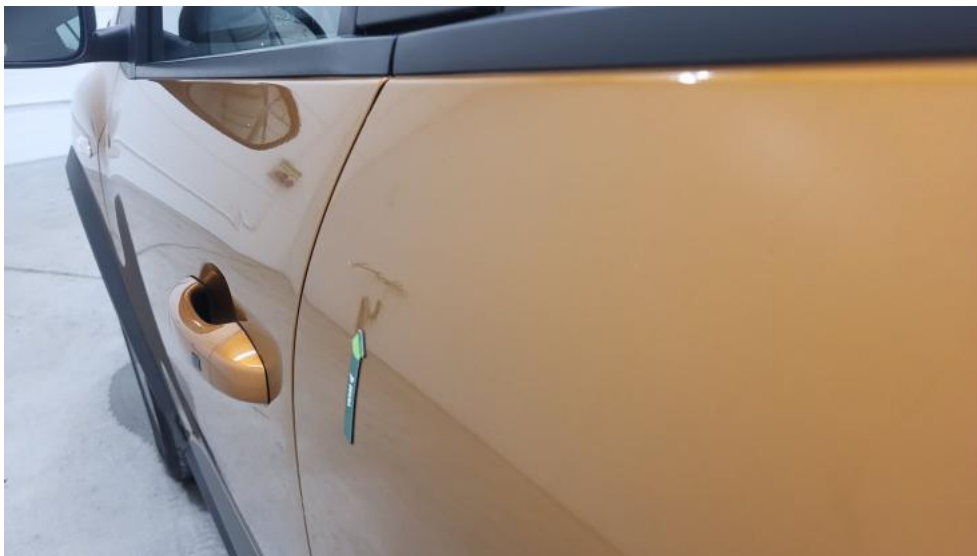
Fot. 105.
Drzwi tylne L - Wgniecenie/odkształcenie 1

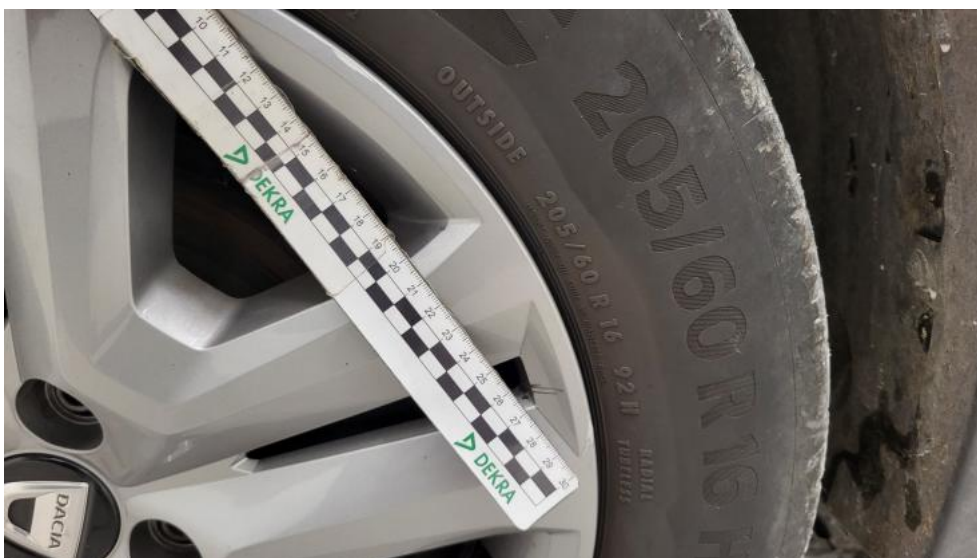
Fot. 106.
Kołpak przedni L - Rysa/odprysk 1
